土砂災害警戒区域等の指定の告示に係る図書(その1)

告示番号	宮城県告示第194号
告示年月日	令和2年3月13日

自然現象の種類	急傾斜地の崩壊
箇所番号	Ⅱ-自-1292
箇所名	長根南
所在地	遠田郡涌谷町小里字長根南
調査機関	宮城県北部土木事務所

危害のおそれのある土地、著しい危害のおそれのある土地の設定図

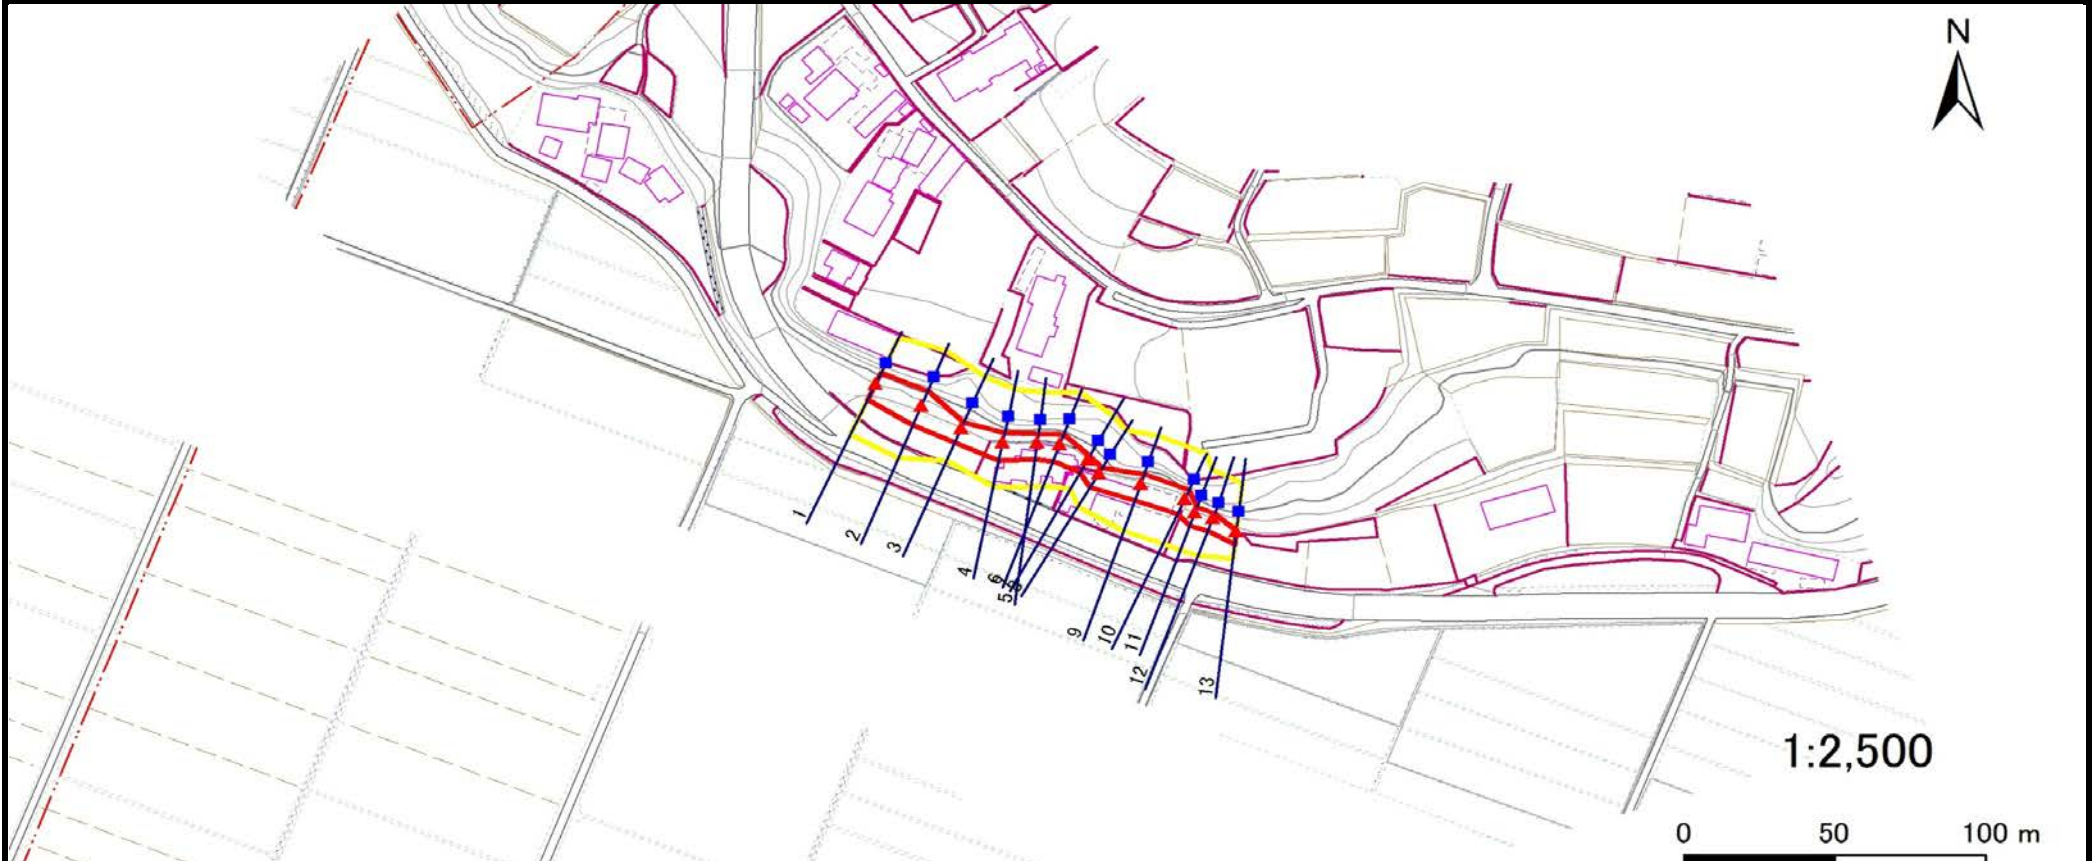
1:2,500

急傾斜地の位置	箇所番号	II-自-1292	箇所名	長根南	所在地	遠田郡涌谷町小里字長根南
---------	------	-----------	-----	-----	-----	--------------
