土砂災害警戒区域等の指定の告示に係る図書(その1)

自然現象の種類	急傾斜地の崩壊
箇所番号	Ⅱ-自-0719(1321000719)
箇所名	前山
所在地	亶理郡亶理町逢隈神宮寺字前山
調査機関	宮城県仙台土木事務所

危害のおそれのある土地の区域、著しい危害のおそれのある土地の区域の設定図

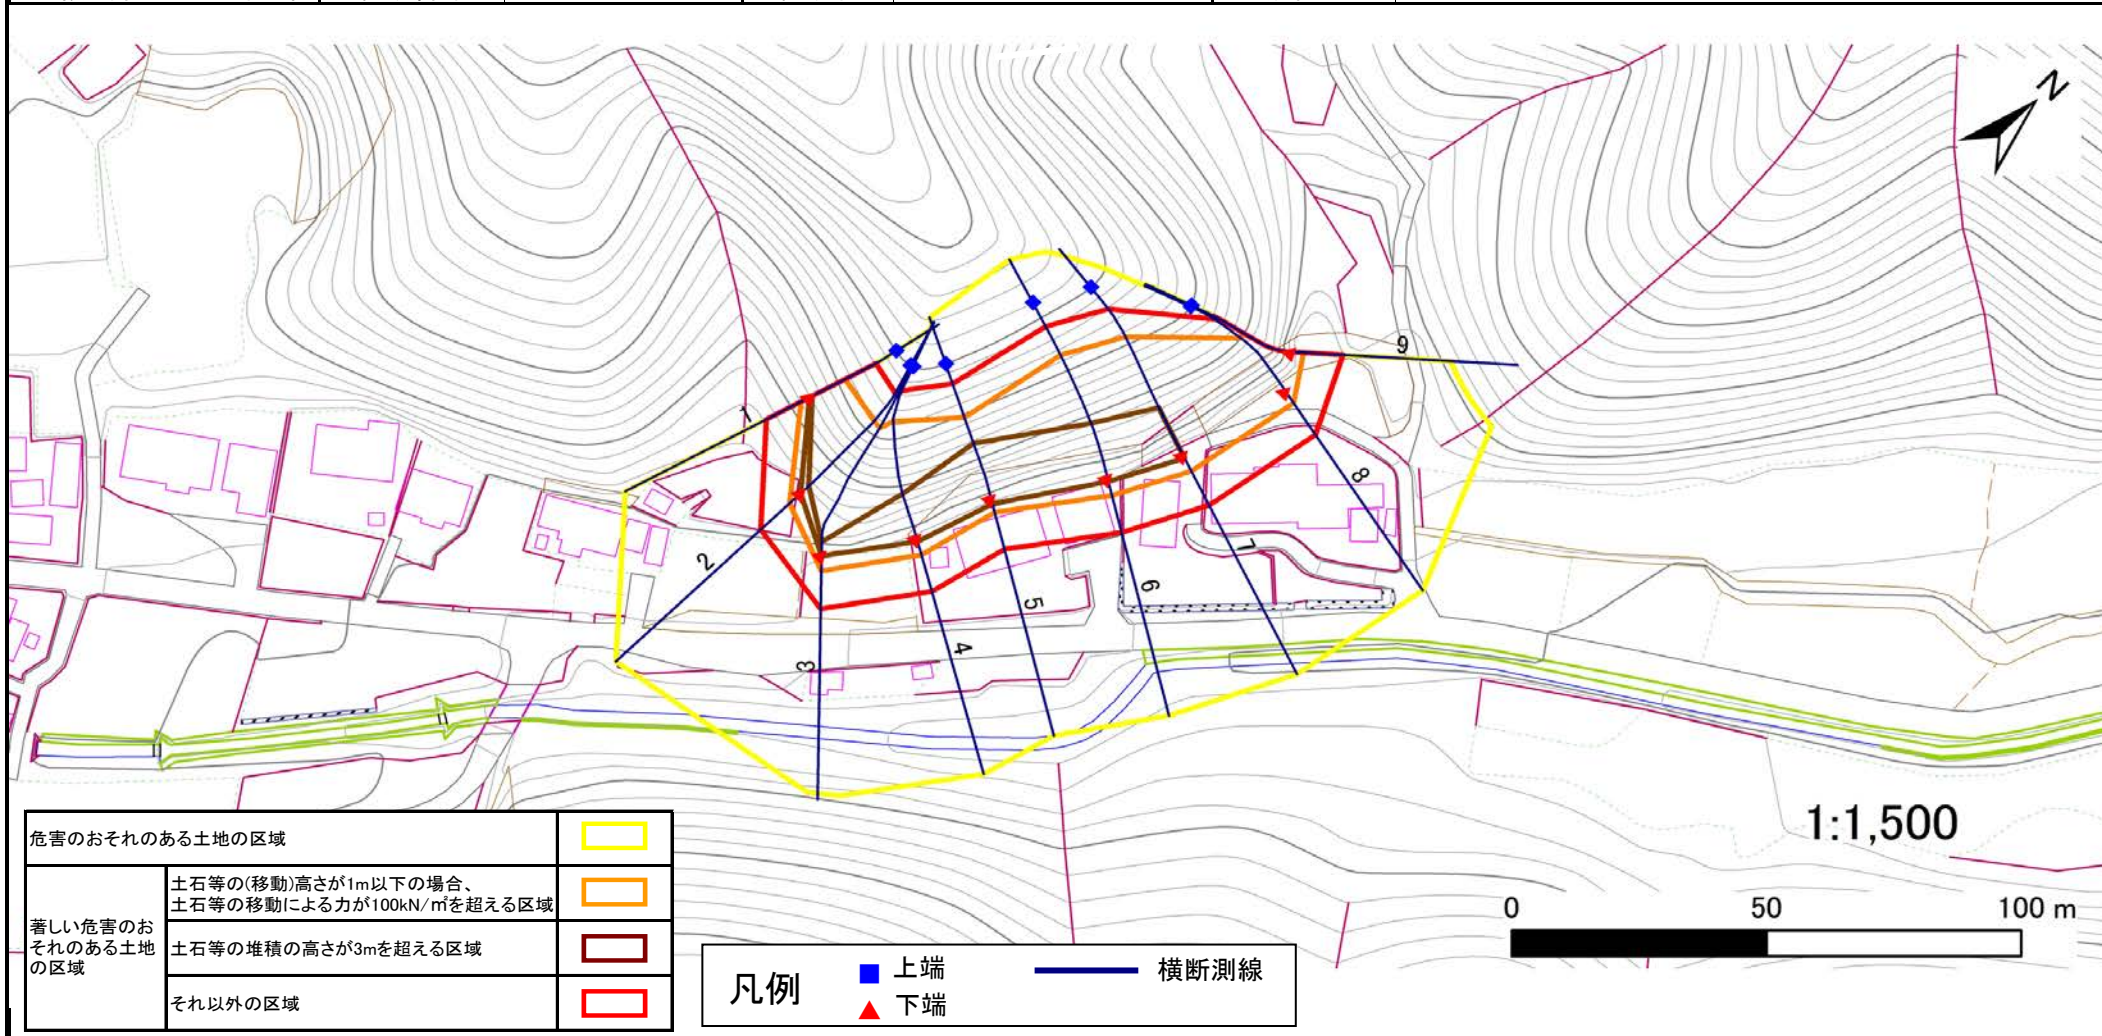
危害のおそれのある土地の区域		
著しい危害のおそれのある土地の区域	土石等の(移動)高さが1m以下の場合、 土石等の移動による力が100kN/m ² を超える区域	
	土石等の堆積の高さが3mを超える区域	
それ以外の区域
