村田町竹の内地区産業廃棄物最終処分場

生活環境影響調査報告書

概 要 版

宮 城 県

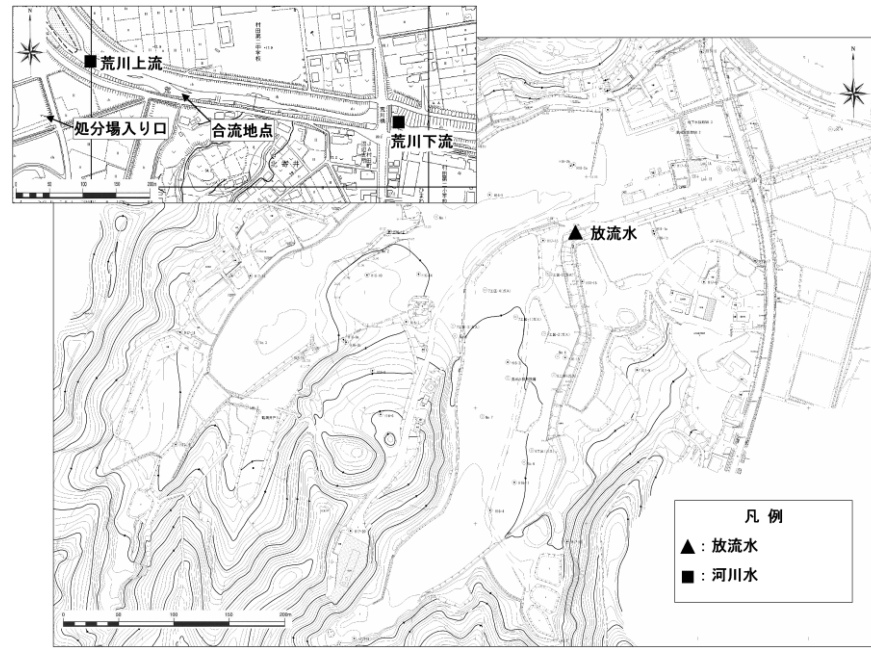
放流水及び河川水の水質調査地点図

処分場からの放流水による生活環境保全上の支障の有無を把握するため、放流水1地点と河川水2地点(放流水と河川水が合流する地点よりも上流側の地点と下流側の地点)で11月,2月に水質調査を実施した。その結果は、次のとおりであった。

- 処分場からの放流水の水質は、分析した全項目で廃棄物処理法に定める放流水の基準に適合していた。
- 平成23年度から放流水の測定項目に追加した溶存酸素量は、11月に9.1 mg/L(飽和度 85%<sup>※1</sup>)、2月に9.2mg/L(飽和度 73%<sup>※2</sup>)であった。
- 1,4-ジオキサンは放流水の水質基準項目にはないが、0.018～0.038 mg/L 検出されており、難分解性で水に溶けやすいことからその挙動を注視する必要がある。
- 河川水の水質は、荒川上流と荒川下流で同程度の値を示し、放流水が荒川の水質に及ぼす影響はほとんどない。

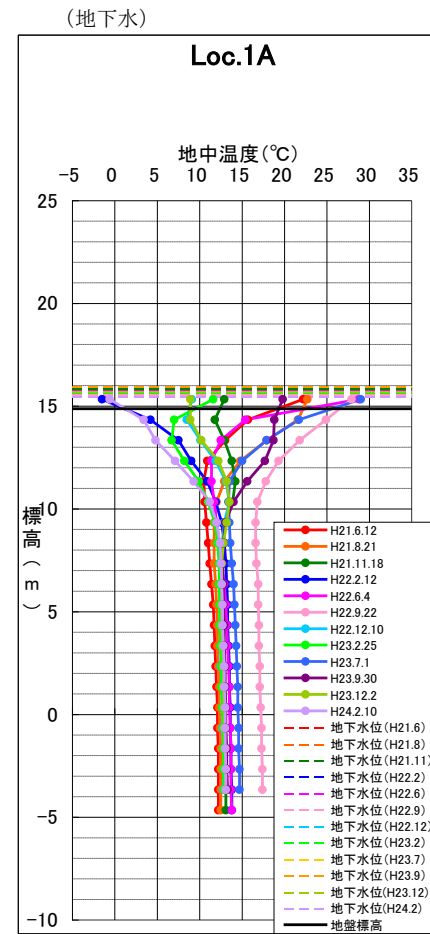
Loc. 1A 地中温度

- 12月の調査では、廃棄物埋立区域外の調査地点のうち最も深い観測井戸であるLoc. 1Aの最高温度<sup>\*</sup>は13.0℃(深度18~20m, 標高-1.80m~-3.80m), 廃棄物埋立区域内の調査地点のうち最も温度が高かった地点はH16-13で30.9℃(深度12m, 標高7.77m)であり、その温度差は17.9℃であった。次に高かった地点はH16-3で29.6℃(深度15m, 標高5.79m)であり、Loc. 1Aとの温度差は16.6℃であった。なお、平成22年12月調査時の最高温度に比べ、H16-13は1℃, H16-3は0.5℃低下した。
- 2月の調査では、廃棄物埋立区域外の調査地点のうち最も深い観測井戸であるLoc. 1Aの最高温度<sup>\*</sup>は13.1℃(深度19~20m, 標高-2.80m~-3.80m), 廃棄物埋立区域内の調査地点のうち最も温度が高かった地点はH16-13で30.7℃(深度11m, 標高8.77m)であり、その温度差は17.6℃であった。次に高かった地点はH16-3で29.2℃(深度15m, 標高5.79m)であり、Loc. 1Aとの温度差は16.1℃であった。なお、平成23年2月調査時の最高温度に比べ、H16-13は0.5℃, H16-3は1.3℃低下した。
- 廃棄物埋立区域内のH16-13の地中温度が廃棄物埋立区域外の地中温度よりも20℃近く高いことから、廃棄物埋立区域の内部では、微生物による廃棄物の分解反応が継続していると考えられる。

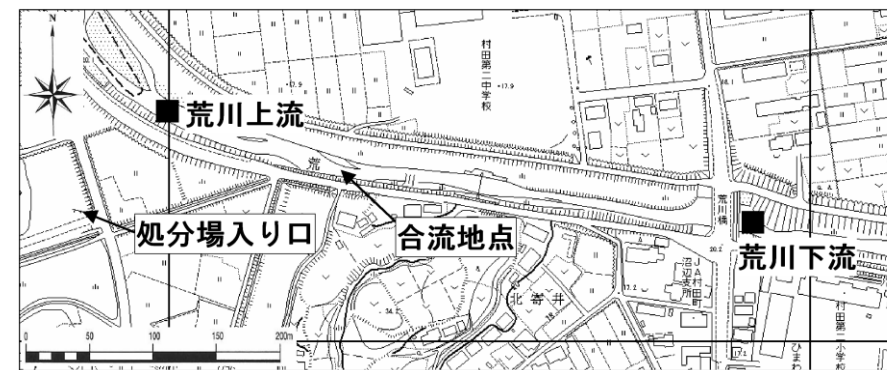
バイオモニタリング (AOD試験) 位置図

処分場からの放流水に含まれる複数の物質による周辺環境への影響を確認するため、魚類を用いた水族環境診断法(AOD試験)により、放流水と河川水が合流する地点よりも下流側の地点における河川水の半数致死濃度(以下、AOD値という)を上流側と比較した。その結果は、以下のとおりであった。なお、AOD値が400%以上ならば、河川で魚類の生育に支障がない通常の河川水であるとされている。

- 11月の調査ではAOD値が荒川上流で470%、荒川下流で420%であった。2月の調査ではAOD値が荒川上流で750%、荒川下流で750%であった。荒川上流と下流の値に差はなかった。
- AOD試験法による調査結果から、放流水の魚毒性は荒川の生態系に影響を及ぼさないレベルと判断される。
- 調査日直近の降雨状況は、11月の調査では3日間降雨はなく、2月の調査では当日10mm、前日0.5mm、前々日1mmの降雨があった。また、荒川の流量は、11月が0.14m<sup>3</sup>/s(上流側)、2月が1.42m<sup>3</sup>/s(上流側)であり、放流量は11月が0.9m<sup>3</sup>/s、2月が2.0m<sup>3</sup>/sで、流量比は160倍、710倍であった。
