＜噴出防止工について＞

No.3及びNo.5の観測井戸にあっては、ガスが浸透水を伴って噴出する事象が時々発生しているため、ガス溜まりの解消を目的とした噴出防止の追加工事を実施した。ガス抜き管は、浅部から深部まで広くガス抜き効果がある「深部ガス抜き管」とそこから約10mの距離をとって「浅部ガス抜き管」を設置しており、各ガス抜き管にはガスを吸引するポンプを設置し、活性炭吸着処理を行ってから外気に放散する構造とした。なお、本工事は、7月16日に完了している。

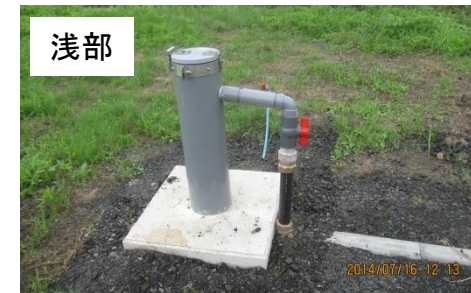
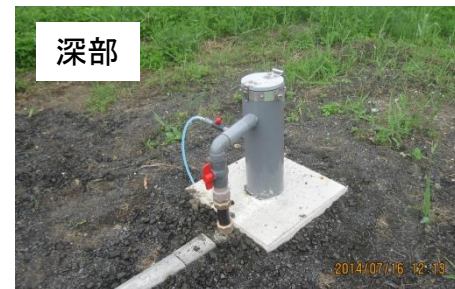
No.3

VP管：φ300mm
VP管：φ200mm の2重管構造

各管にスリットで4.8%の有孔部

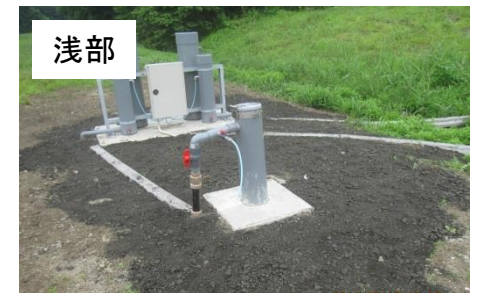
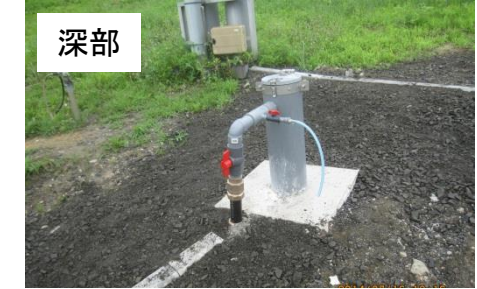
No.5

VP管：φ300mm
VP管：φ200mm の2重管構造

各管にスリットで4.8%の有孔部

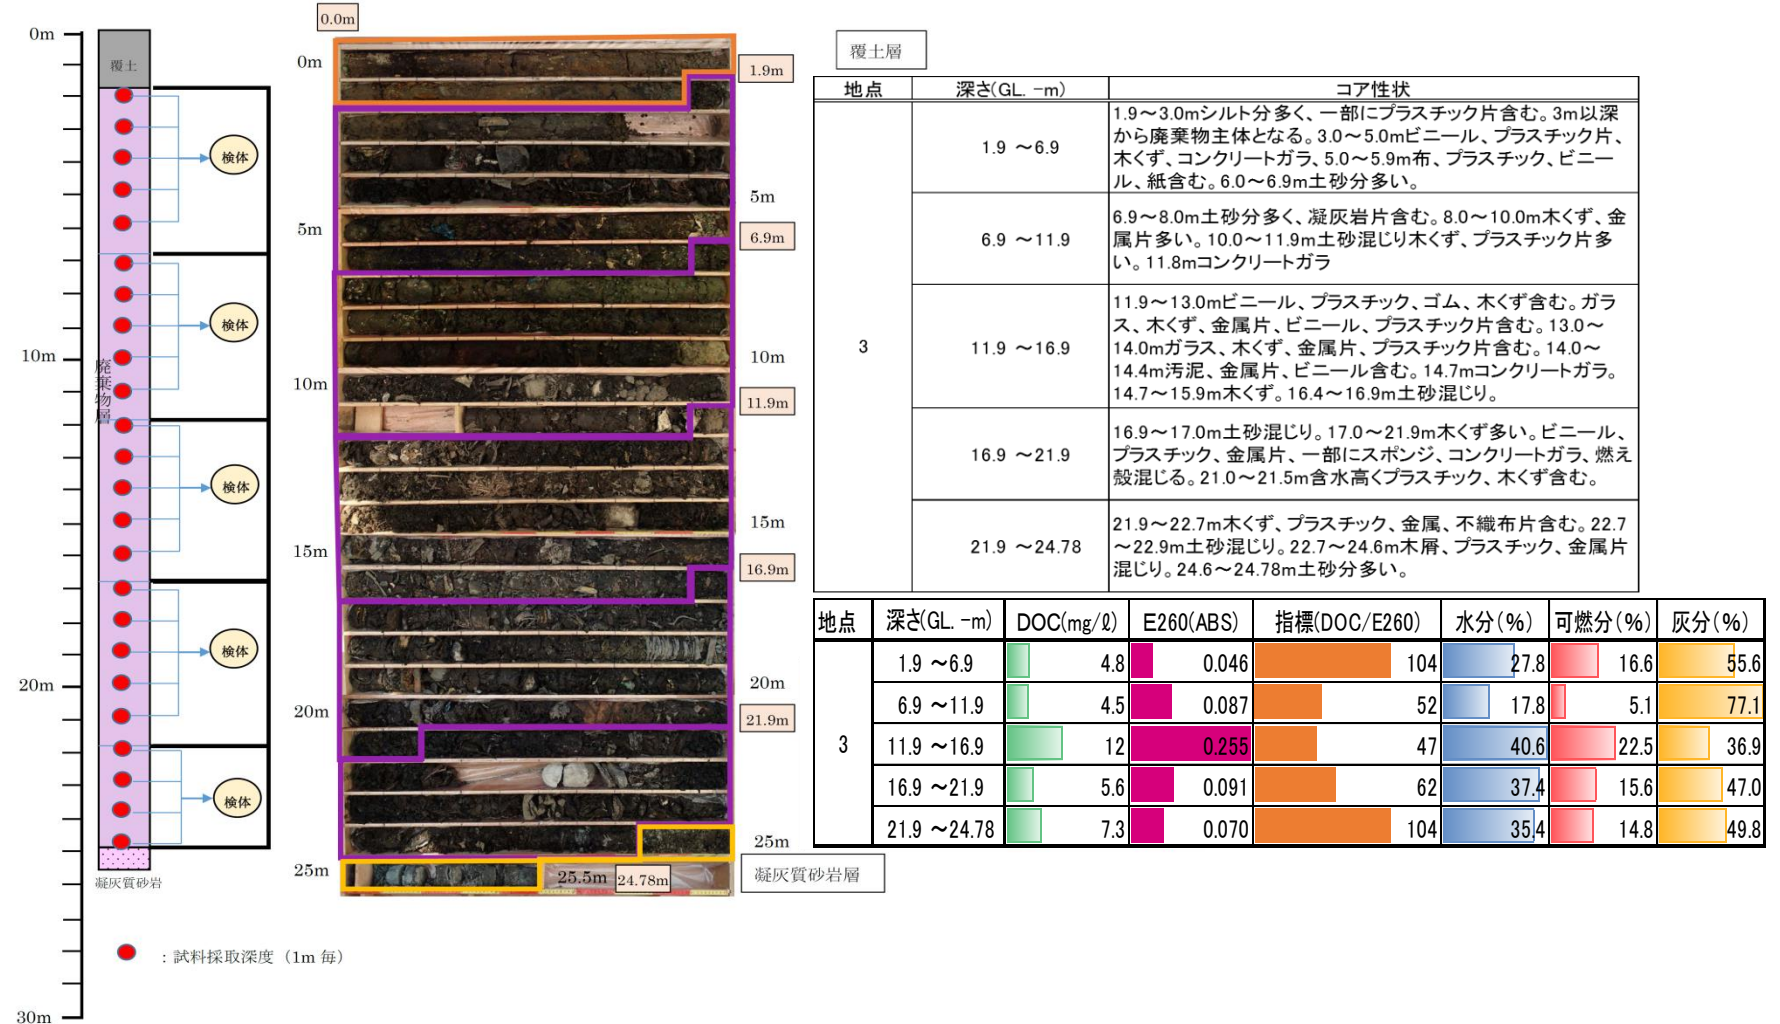
No.3

No.3およびNo.5の廃棄物分析結果をそれぞれ右表に示した。

①No.3

GL-11.9~16.9mは、47であった。

浅層部GL-1.9~6.9mと基盤付近GL-21.9~24.8mは104であった。

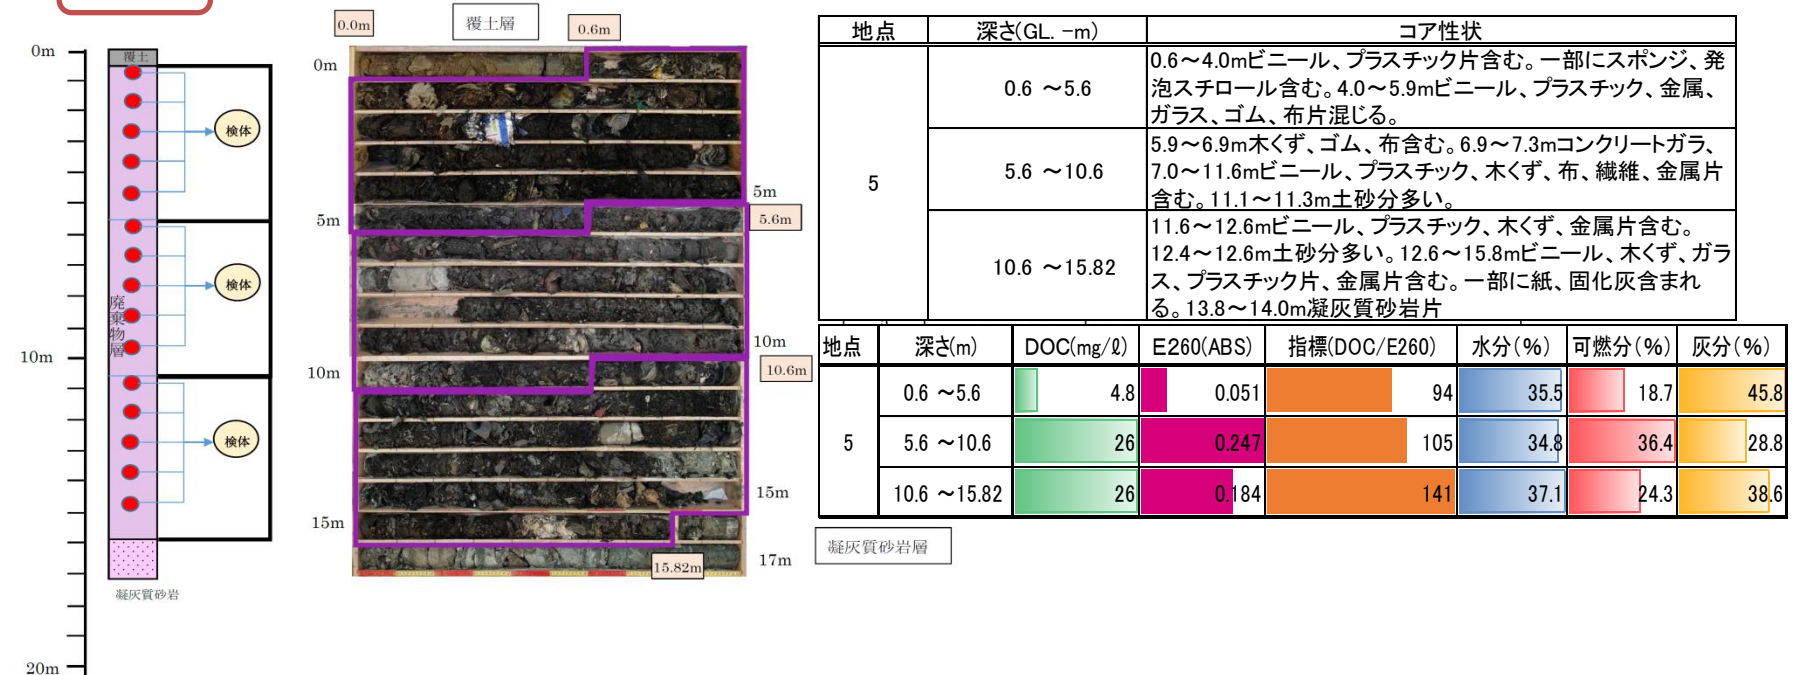
No.5

②No.5

深層部GL-10.6~15.82mは141であった。
