令和7年度自然再生事業の成果報告

(伊豆沼・内沼自然再生事業・よみがえれ在来生物プロジェクト事業・ワイズユース推進基盤整備事業ほか)

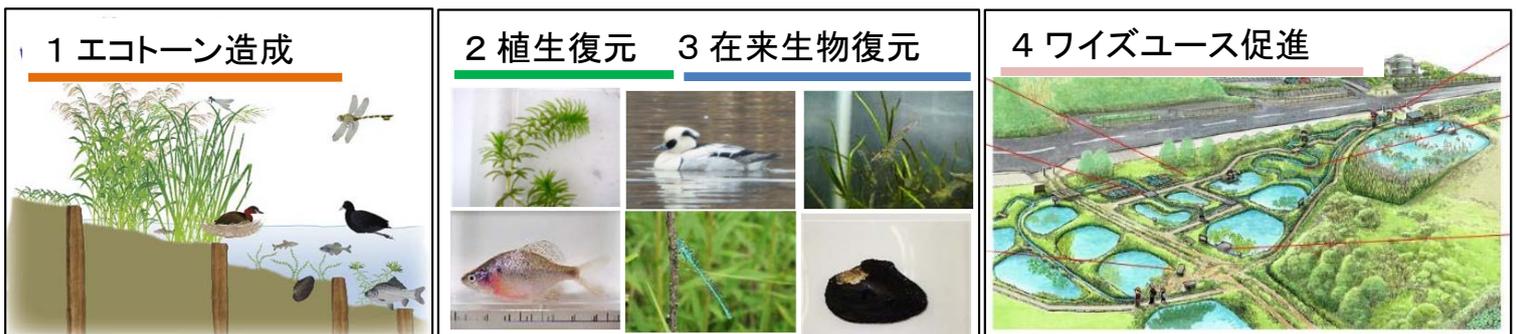
図1. 伊豆沼・内沼自然再生事業等の事業構成

第2期の事業構成

そこで、希少種の生息場所であるエコトーンの造成を行い、水生植物や在来生物等6種の復元目標種の回復を図る。ワイズユース推進を図るため水生植物園を整備し、「まもる」「つなぐ」「活かす」の循環を促すことを目標とした。

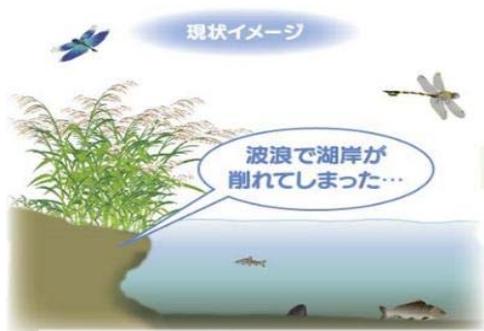
図1. 現在の湖岸(湖岸浸食)。

伊豆沼・内沼は長年の湖岸浸食により89haの浅場(エコトーン)が消失し、浅場に生息する生物(トンボ類、水生植物、二枚貝類など)が影響を受けてきた(図1)。本業務は2029年までに5haのエコトーンを造成し生態系復元を図るもので(図2)、これまでに合計で約4.1haを造成してきた。今年度はこれまでに造成したエコトーンの補強を目的とし、に砂堆積と二枚貝保全を目的とした蛇籠を、に干出対策として揚水ポンプを、に植生回復用の竹柵を設置した(図3)。工法ごとのメリット・デメリットを検証しながら、造成と管理を引き続き実施する。

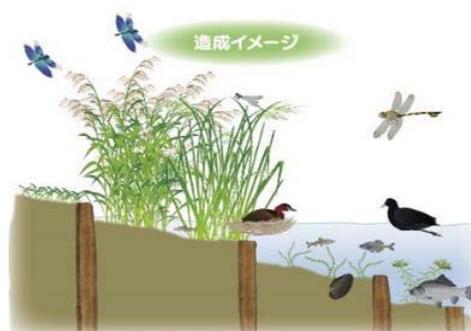
図2. エコトーン造成後の湖岸。

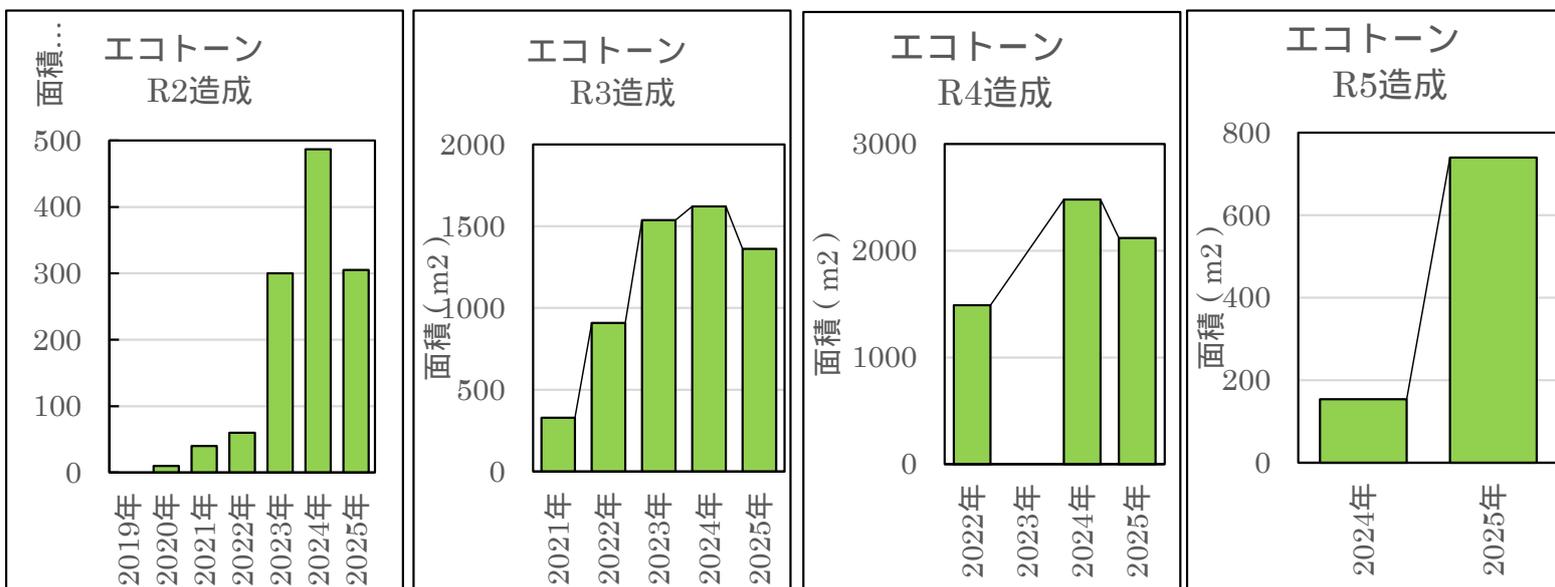
図7. エコトーンにおける抽水植物群落(マコモ群落)の面積変化。

これまでに造成したエコトーンで動植物をモニタリングした(図1~6)。令和2~4年度に造成した3ヶ所のエコトーンでは、昨年度まではマコモ等の群落の拡大や板柵内での砂泥の堆積など、想定通りの応答がみられたが、今年度は縮小に転じた(図6~7)。生育初期の6月に起きた増水による生育不良や水鳥による採食などが影響した可能性が考えられる。令和2年度に造成したエコトーンでは、一昨年度以降コツブヌマハリイなどの希少植物の発生を確認している(図1)。また、これらの希少種は攪乱に適応した生態をもつため、ヨシ刈りなどの人為的な攪乱を管理作業に取り入れることが効果的だろう。クイナやサギ類などの水鳥も、水位低下時にエコトーンを多く利用していた。

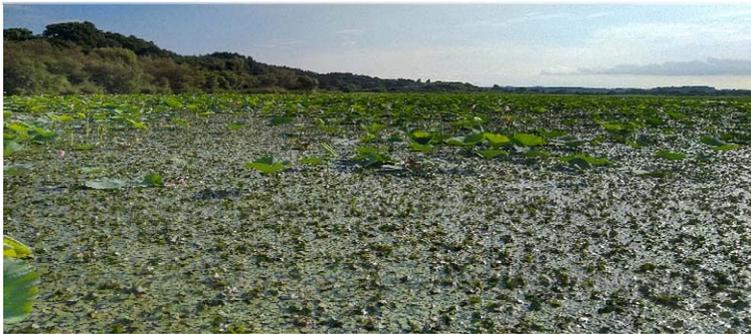
図1. 刈払いを行わなかったハス・ヒシ群落(2025年8月14日)

伊豆沼・内沼では、ハスやヒシ類が広範囲に繁茂し、重要な観光資源となる一方、その枯葉等が水質汚濁や貧酸素状態を引き起こしている。その対策としてヒシ・ハス(約15ha)を刈払い、湿重量は約3.6tを陸揚げして、溶存酸素の改善、有機物の堆積軽減等を図った(図1~4)。作業直後は高い溶存酸素が保たれていたが、作業終了後にヒシ類の回復が進み刈払い区表面の約50%を覆い、図5・6に示すように、ヒシ類の回復とともに、湖底付近の溶存酸素の値が低下した。

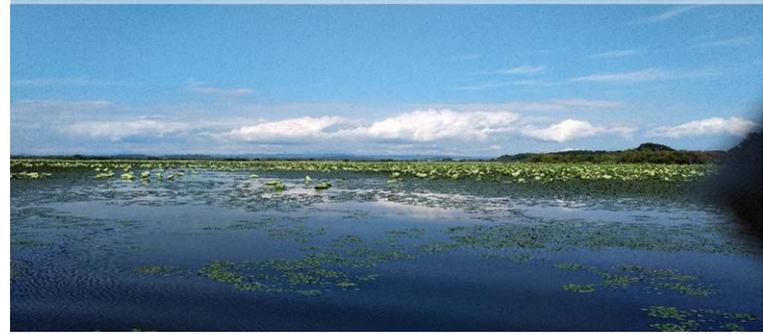
図2. 刈払い後の水面(2025年8月14日)

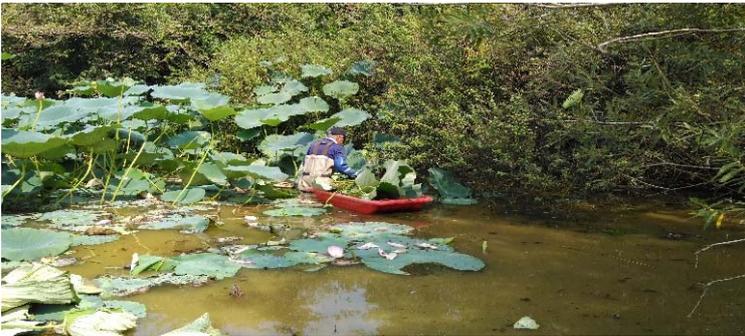
図3. 刈取ったヒシ・ハスの一部は回収、陸揚げし、有機物の堆積抑制を図った。

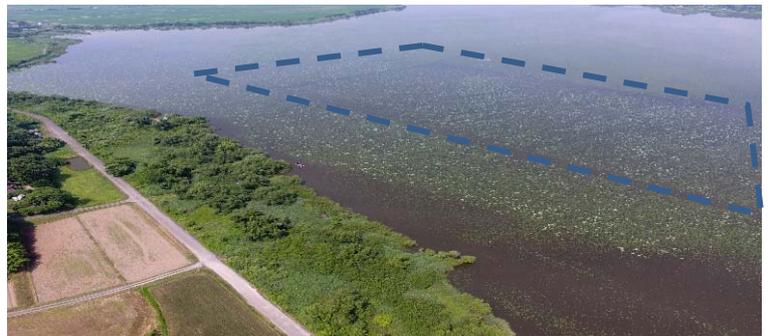
図4. 2025年度の刈払い範囲(2025年7月3日)

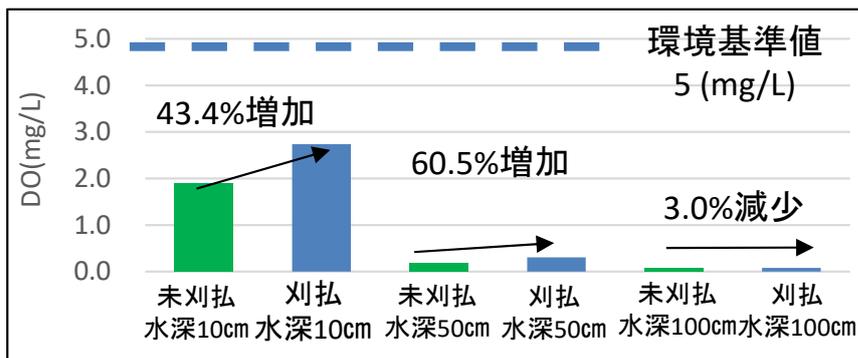
図5. 刈払区(4か所)と未刈払区(4か所)における溶存酸素濃度平均値の差(2025年8月14日)。

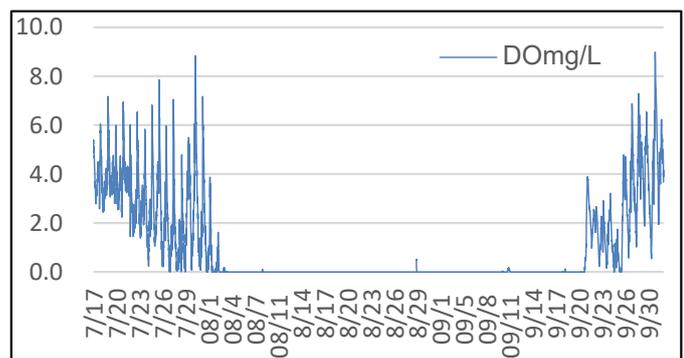
図6. 刈払区(水深約100cm)の溶存酸素濃度の経時変化(2025年7月17日~10月1日)。

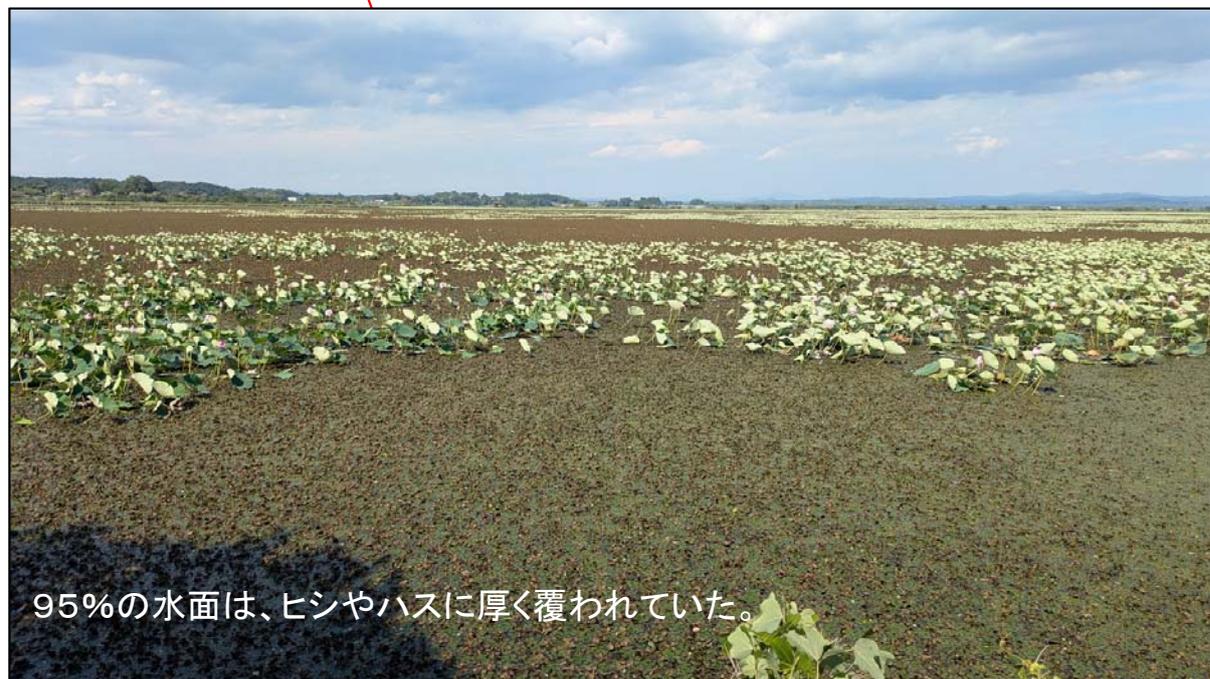
95%の水面は、ヒシやハスに厚く覆われていた。

ドローンによる空中撮影を行ったところ、伊豆沼の水面の95.3%がハスやヒシ類に覆われていることが判明した。そのため、沼の溶存酸素は多くの場所で極端に低く(2.0mg/L以下)、沼に11.2mg/Lで流入した水は、沼から出る時には1.52mg/Lの貧酸素の水となって出ていくことが示された。8月にはフナやコイの死亡個体もみられ、貧酸素状態は沼の生態系に深刻な影響を及ぼしつつあると言える。

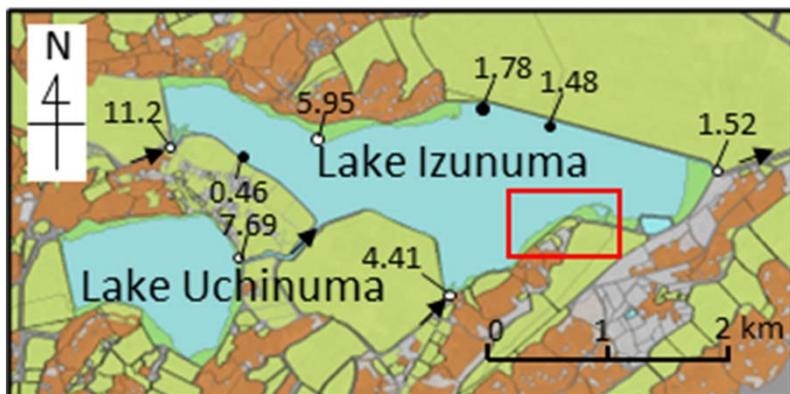
●はヒシやハス群落における溶存酸素濃度(0.46-1.78mg/L)、○は開放水面における濃度(1.52-11.2mg/L)。流出側は低い値であった。

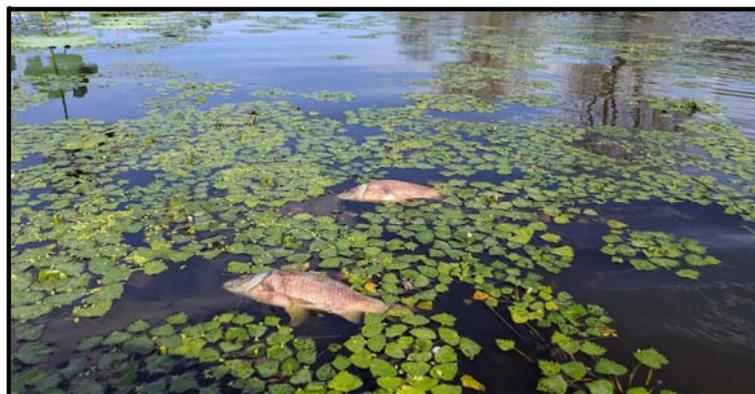
8月にはフナやコイの死亡個体が比較的高い頻度(1haあたり約6.6個体)で確認された。

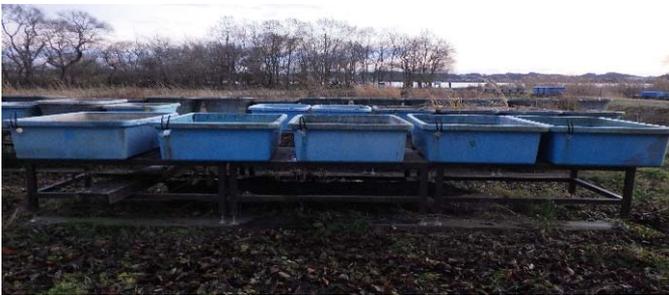
図1. 底泥中に含まれた埋土種子発芽試験。

これまでに伊豆沼・内沼から姿を消した42種の水草の復元を目指し、泥中の埋土種子を発掘し、系統保存を図った(図1)。コウガイモなどの雌雄異株の沈水植物を保全するためには、両性を保存することが望ましい。そこで一昨年と昨年度は、過去にコウガイモの生育が確認された内湖において、底泥を採集した。また伊豆沼・内沼では、エコトーンに生育していた種の減少が懸念されるが、系統保存が進んでいなかった。そのような中、今年度は冠水草地を生育の場とするミズニラが、水生植物園内の土壌より発生したので系統保存を行った(図2)。これを機に、さらなる冠水草地の種を系統保存するために、今年度は内沼北岸のエコトーンにおいて底泥を6地点120L採集した(図3)。昨年度に採集した内湖の底泥からは、ミズオオバコなど4種もの沈水植物の発生を確認できた(図4)。内湖や冠水草地には多くの埋土種子が存在する可能性があるため、今後も発掘を続けていく。

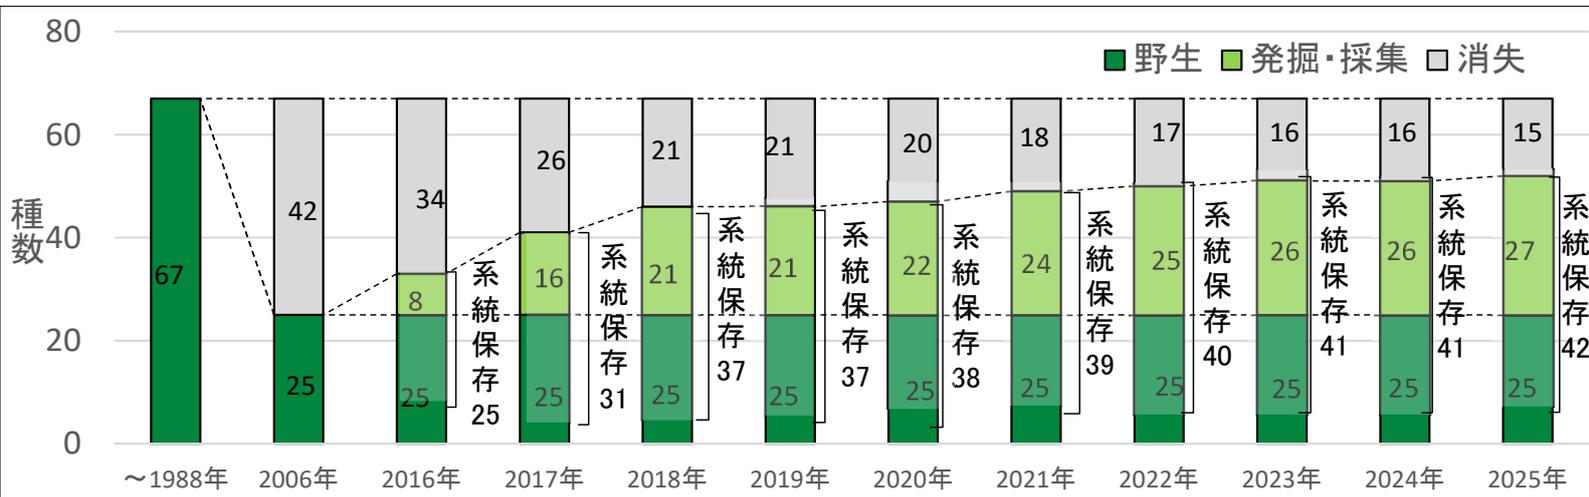
図5. 伊豆沼・内沼で記録された沈水・浮葉・浮遊植物種数の変遷。野生種減、系統保存種比率増。

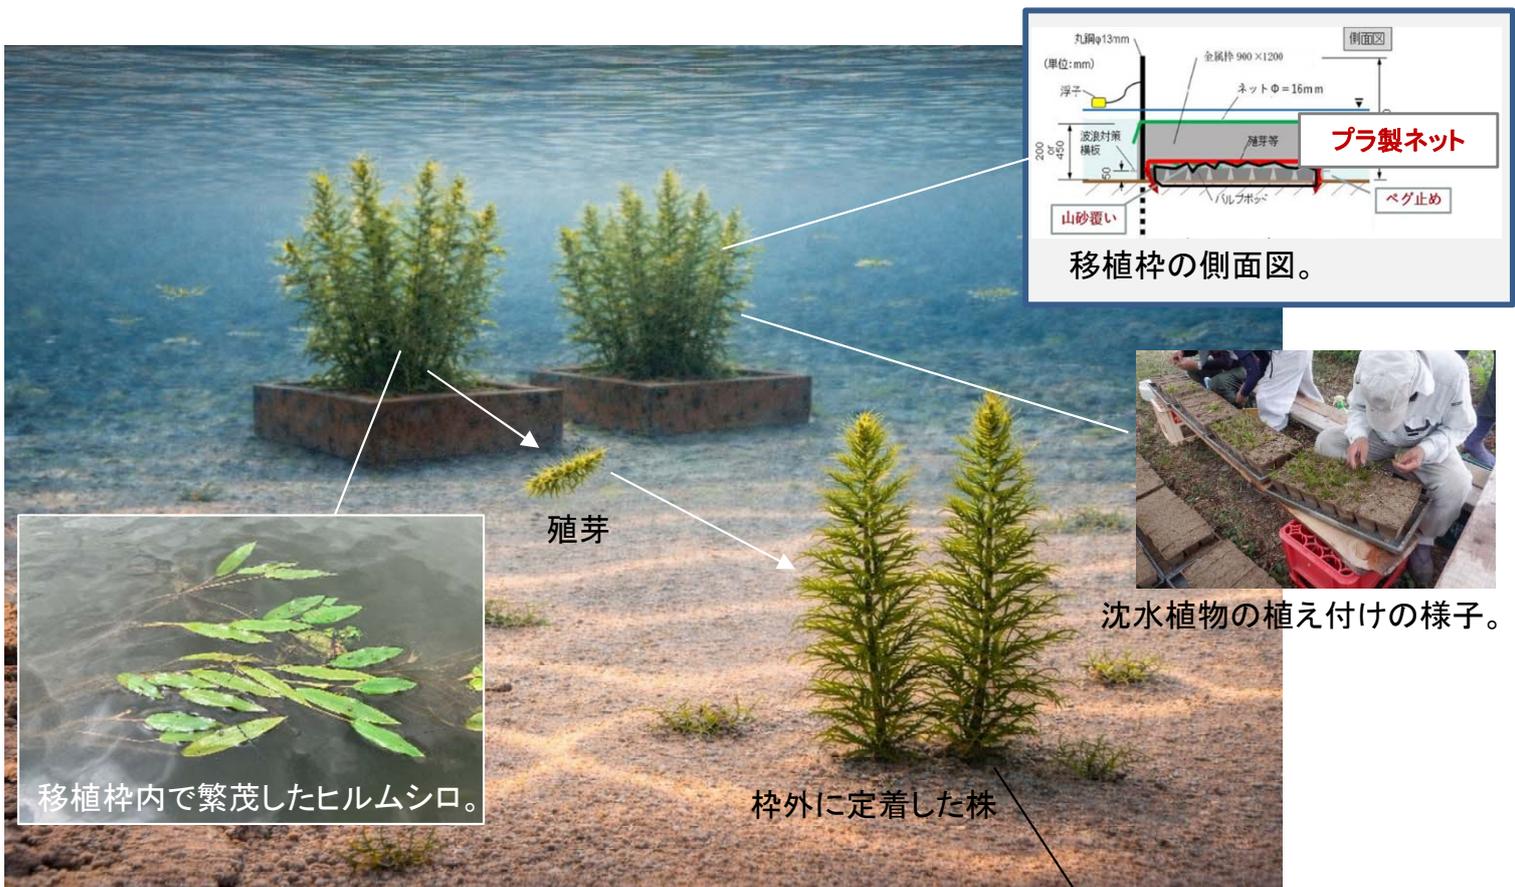
図1. 植栽イメージ図(AIで作成)。

水生植物群落の復元を目指し、沼への植栽活動を行ってきた。しかし、水質汚濁や高水位管理、波浪、食害などの影響で、沈水植物の定着や分布拡大は困難だった。令和2年度からスチール枠を用いた移植枠法(図1)を採用し、毎年改良を重ねてきた。一昨年度からは、山砂で植栽ポッドを被覆し、水草の流失を抑える波浪対策を実施した。また、エコトーンへの定着を視野に入れ、干出に強いハリマノフサモとオグラノフサモを令和4年度と5年度から移植種に加えた。これらの対策の結果、R5年以降は移植枠とその周辺で約300~4000株の沈水植物が確認されている(図2、図3)。また今年度は、移植枠内においてヒルムシロやコウガイモを多く認められた。植栽方法の改善が効果を発揮している可能性や、R4年の洪水によるハス群落の減少が影響している可能性、夏期の湖水低下などの影響が考えられる。この成果が今後も継続するか、モニタリングが必要である。

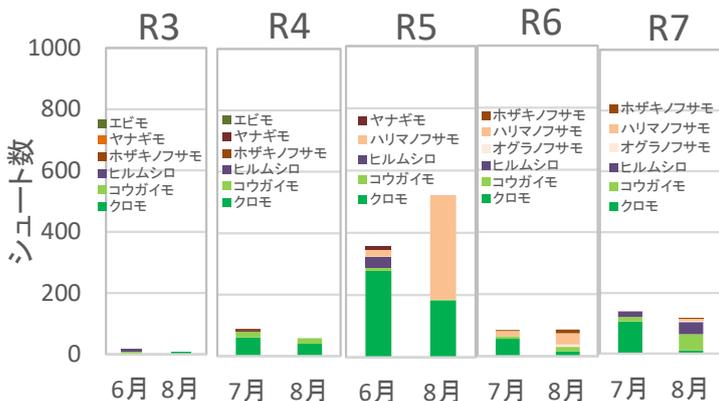
図2. 植栽した水草の株数の増減(移植枠内)。

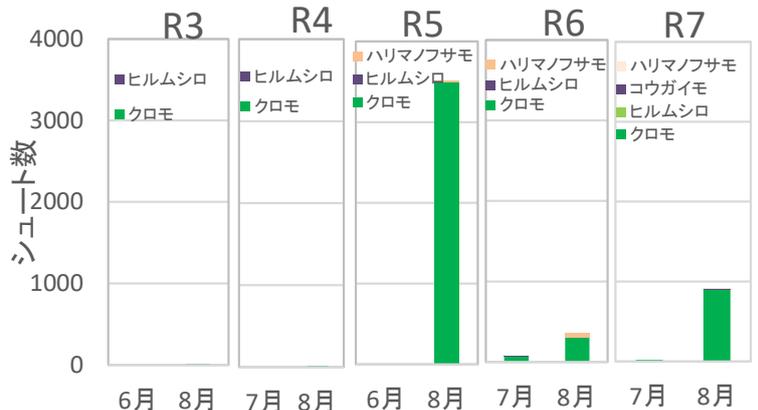
図3. 植栽した水草の株数の増減(移植枠周辺)。

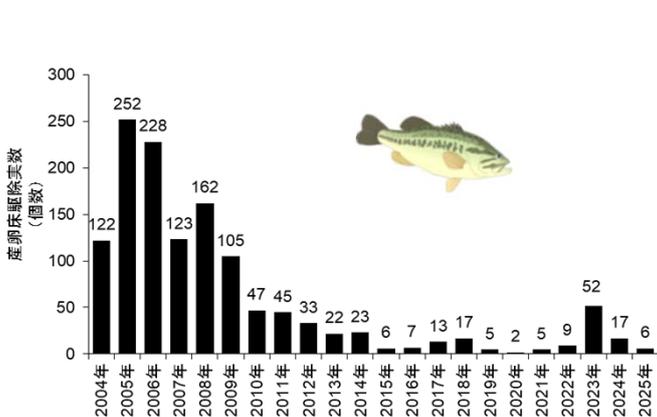
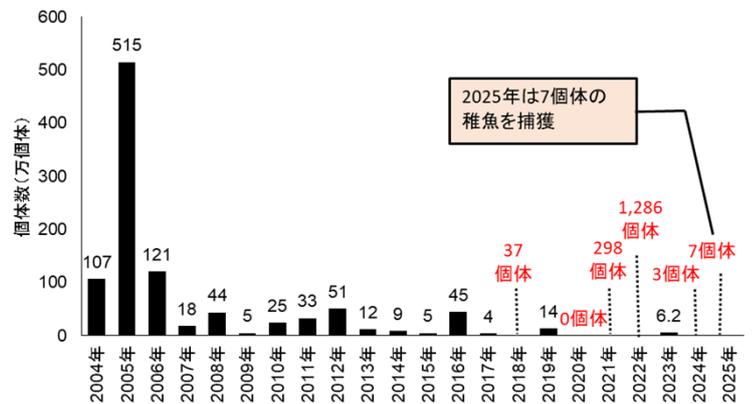
図1. 人工産卵床によるオオクチバス産卵床駆除数。 図2. 三角網によるオオクチバス稚魚駆除数。

伊豆沼・内沼に侵入したオオクチバスによる生態系への被害を防ぎ、在来魚等を回復させることを目的として、人工産卵床や稚魚すくい等の防除活動に取り組んだ。人工産卵床では、6箇所の産卵床を駆除した(図1)。三角網で駆除した稚魚は、7個体であった(図2)。昨年よりも繁殖を抑制出来たものと考えられる。電気ショッカーボートではバスの成魚63個体、未成魚93個体を捕獲した(10ページ)。伊豆沼・内沼のオオクチバスは引き続き低密度管理の状態にあると考えられるが、より低密度に抑制していく。今年度の産卵床における駆除数は昨年よりは減少しているが、引き続きモニタリングしていく必要があると考える数値である。また、ブルーギルについては人工産卵床では0箇所であり、電気ショッカーでも0個体だった。遅滞相管理段階(10ページ)が継続していると考えられる。

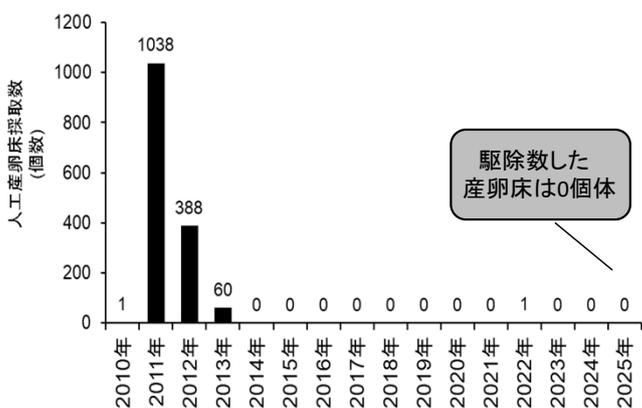
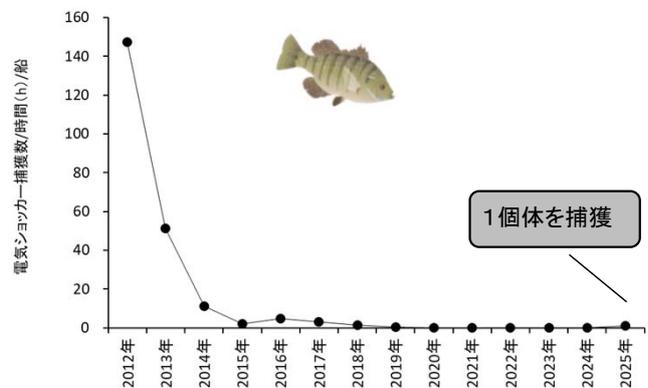
図3. 人工産卵床によるブルーギル産卵床駆除数。 図4. 電気ショッカーボートによるブルーギル駆除数。

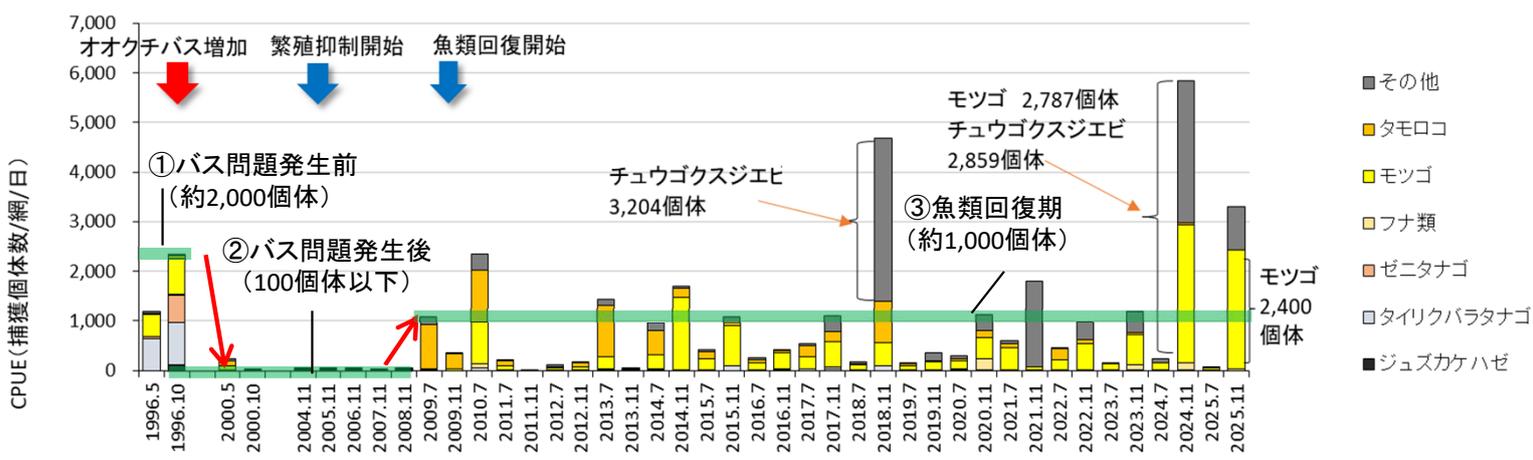
図5. 伊豆沼における定置網による捕獲数の年変化。

定置網による在来魚等の捕獲数は引続き多く(図5)、特に11月調査時にはモツゴが多く確認された。希少種であるゼニタナゴは7月調査時に21個体確認され、11月調査時には3個体が確認された。

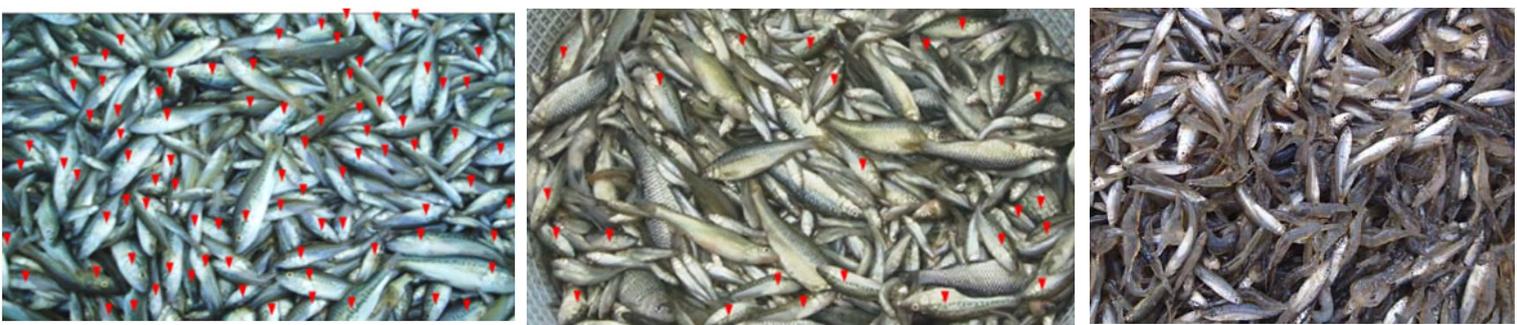
図6. 2004年駆除当初(赤印はバス) 図7. 2013年(赤印はバス) 図8. 2025年(バスは見えない)

オオクチバスが定置網の魚類に占める割合は2004年は70%(図6)、2013年は10%程度(図7)であったが、2025年は7月調査時に2個体(全捕獲数の0.05%)、11月調査時には1個体(全捕獲数の0.0006%)と少数にとどまった。この結果は、駆除活動によってオオクチバスが抑制され、他の魚介類が大きく回復しているためであった。

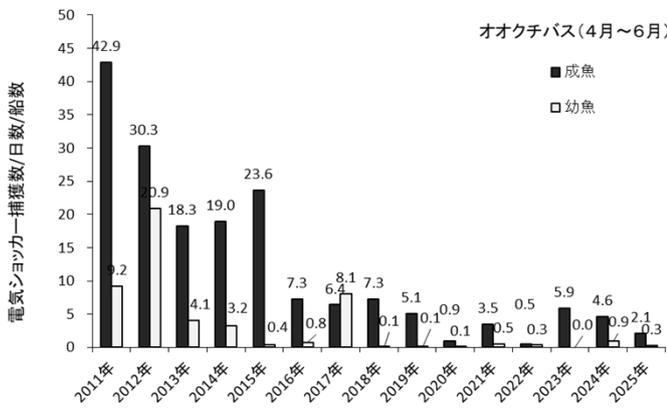
図1. 電気ショッカーボートによるオオクチバスの捕獲効率の経年変化。

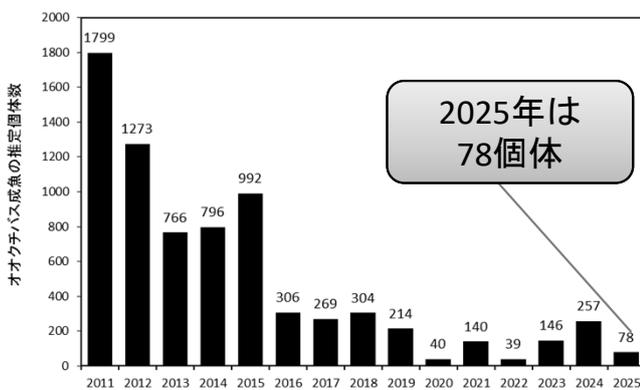
図2. オオクチバスの推定個体数の経年変化。外来魚防除で広く使われている個体数推定プログラム(Program CAPTURE)を用いて算出した。

伊豆沼・内沼におけるオオクチバス成魚の生息数を除去法を用いて推定した結果、2025年には78個体と推定され2024年と比較して70%減少していた(図2)。推定個体数のこれまでの推移からオオクチバスの推定生息数は、2031年には10個体を、2044年には1個体を下回ると予測された(図3)。オオクチバスの推定生息数が少なく、沼の在来生物が大きく回復している現状から、少なくともオオクチバスは「低密度管理」状態にあると考えられる。低密度管理よりもさらに生息密度を低下させ、外来魚が繁殖し難く、低コストで管理ができる「遅滞相管理」に入ることが目標である。既にその段階に入ったと考えられるブルーギルとの比較が参考になるだろう。

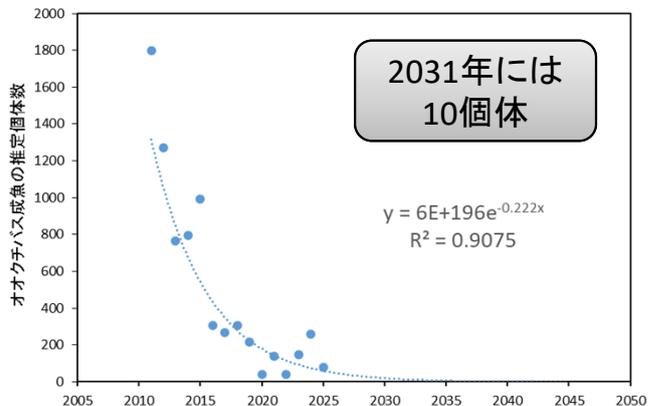
図3. オオクチバスの推定個体数から算出した個体数の将来予測。推定生息数が10個体を下回るのは2031年、1個体を下回るのは2044年と算出された。

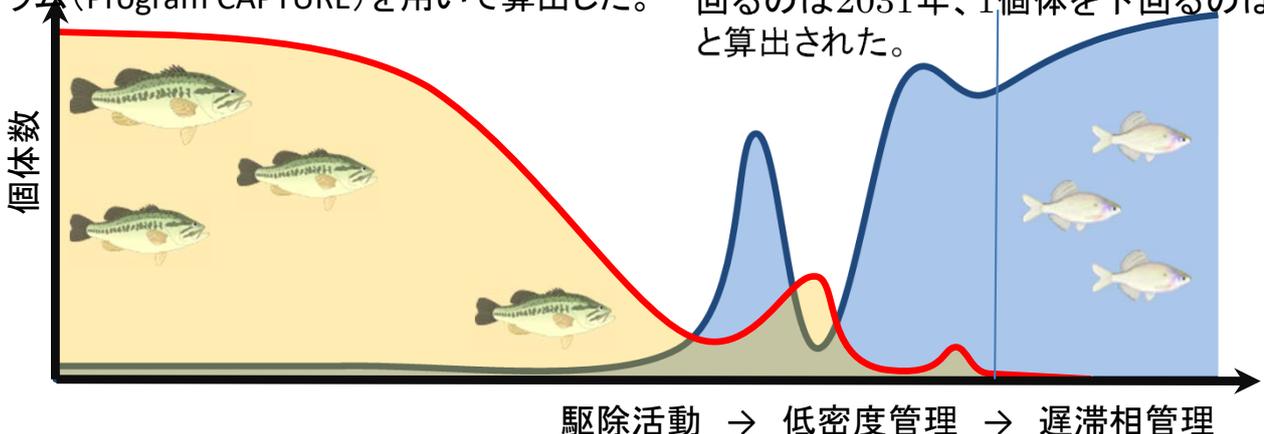
図4. 駆除活動から遅滞相管理までのイメージ図。

「低密度管理」から「遅滞相管理」へ

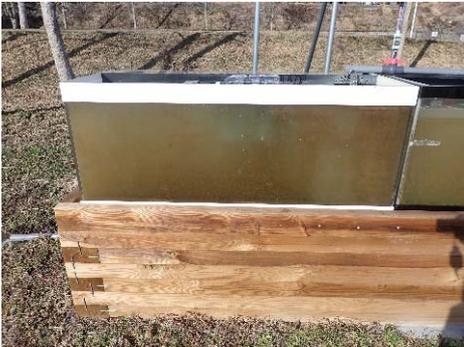
図1. 屋外に設置した水槽

これまで、屋内の水槽で育成を行ってきたが、本年度、水生植物園内に新設した屋外水槽内に専用の浮き生け簀を設置し、半数の個体をこの屋外水槽で育成したところ、良好な生育結果が見られたことから、今後はある程度成長した段階で全数を屋外水槽での育成方法に移行していきたい。

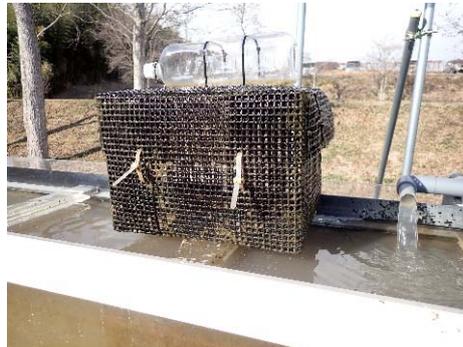
図2. 浮き生け簀と給水パイプ

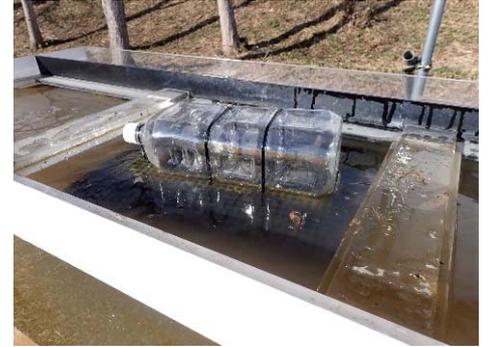
図3. 水槽にセットした状況

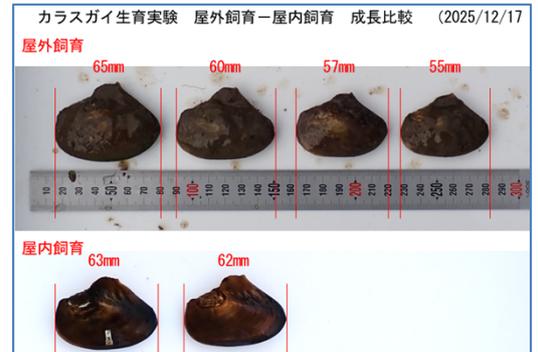
図6. 上段が屋外水槽、下段が屋内

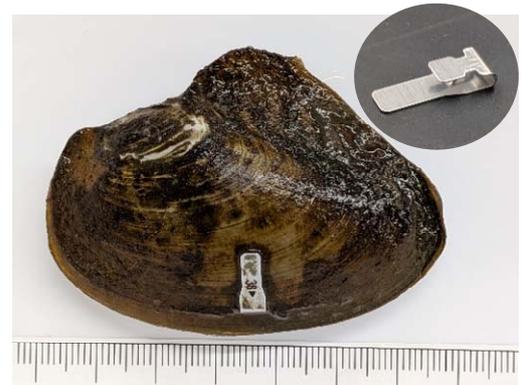
カラスガイを沼に放流した後の、稚貝の継続した観察を可能にするため、個体を識別するための標識タグを試験的に導入した。これはアワビ養殖用に開発されたもので、試験の結果、一部のカラスガイについては標識タグが予定通り殻に取り込まれた。今後安定して装着可能となるよう継続して試験を行う。

図7. 標識タグを装着した稚貝とタグ

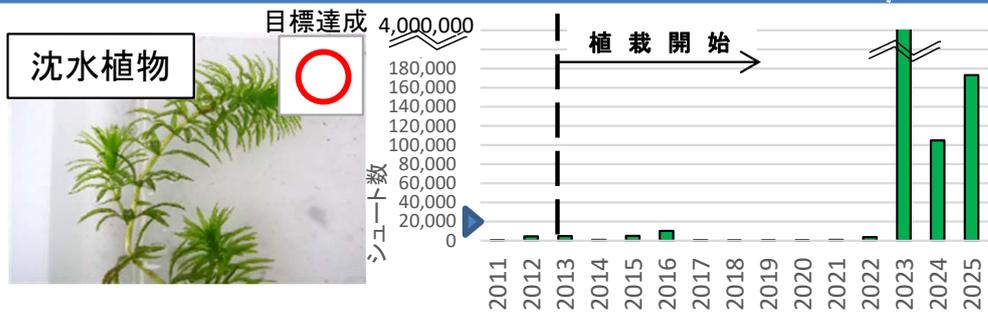
2013年から大量の沈水植物を沼に移植してきた。沈水植物は2016年まで増加し、その後減少した。2021年からは再び増加し、大部分はタヌキモだったが、クロモも増加傾向であった。低水位による湖底の光条件の改善、洪水後のハスの減少と開放水面の増加が寄与したと考えられた。

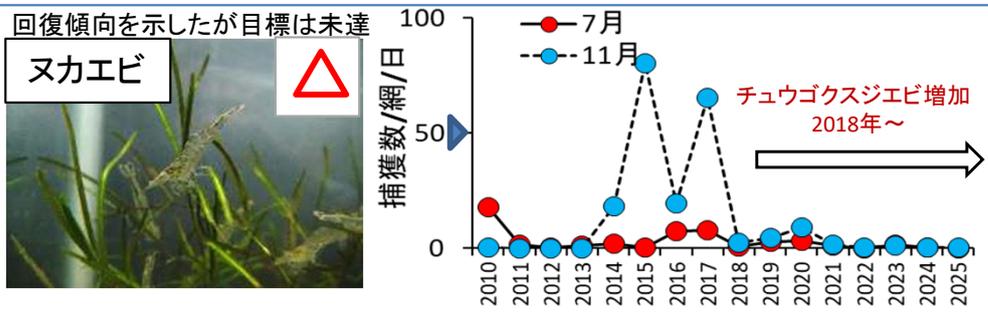
ヌカエビの秋季の生息数は、2014年に増加したが、チュウゴクスジエビの増加の影響を受けてか2018年に激減し、今年度も低下状態にある。すぐに個体群の存続が危ぶまれる状況ではないが、引き続き動向を注視する必要がある。

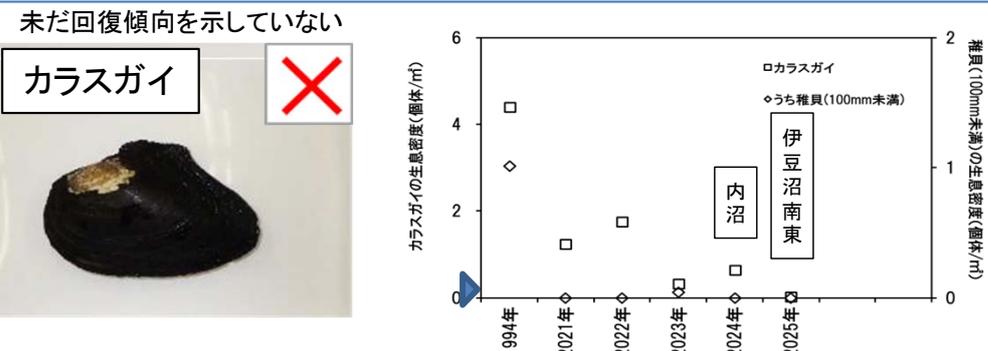
伊豆沼・内沼では激減している。2024年に沼でもっとも生息密度が高い区域を対象に、その密度や繁殖状況をモニタリングした結果、1994年と比較して生息密度は約8分の1で、幼貝が確認されず繁殖状況は厳しいと考えられた。2025年は伊豆沼南東を調査したが生息密度は0.03個体/m²と低い結果となった。

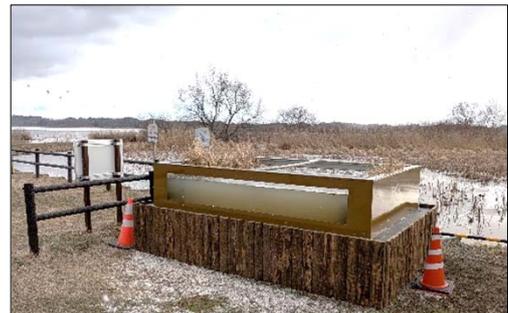
給餌池の前に、大型(3m×2m)の水中観察施設(水槽)を設置した。水槽の中には水生植物や小型魚を飼育し、伊豆沼の水中を再現し観察できるようにした。

図3 伊豆沼の水中を再現した水槽

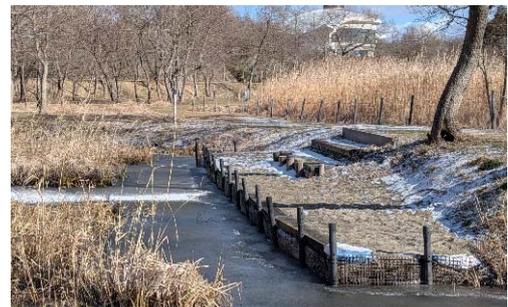
2番池の岸に従来から設置していた観察足場について修復し、池内の島に咲くカキツバタなどがより近くで観察できるよう再整備した。

図4 修復した観察足場(2番池)
