# 海辺のエコトーン（移行帯、推移帯）に暮らす 生きものをどのように守るか

\*金谷 弦(国立環境研究所)

# 1. 蒲生干潟(仙台市)と松川浦(福島県相馬市)の事例 —エコトーンへの震災影響とその後の遷移

# 2. 鮫川河口(福島県いわき市)の事例 —エコトーンへの復旧工事影響と保全

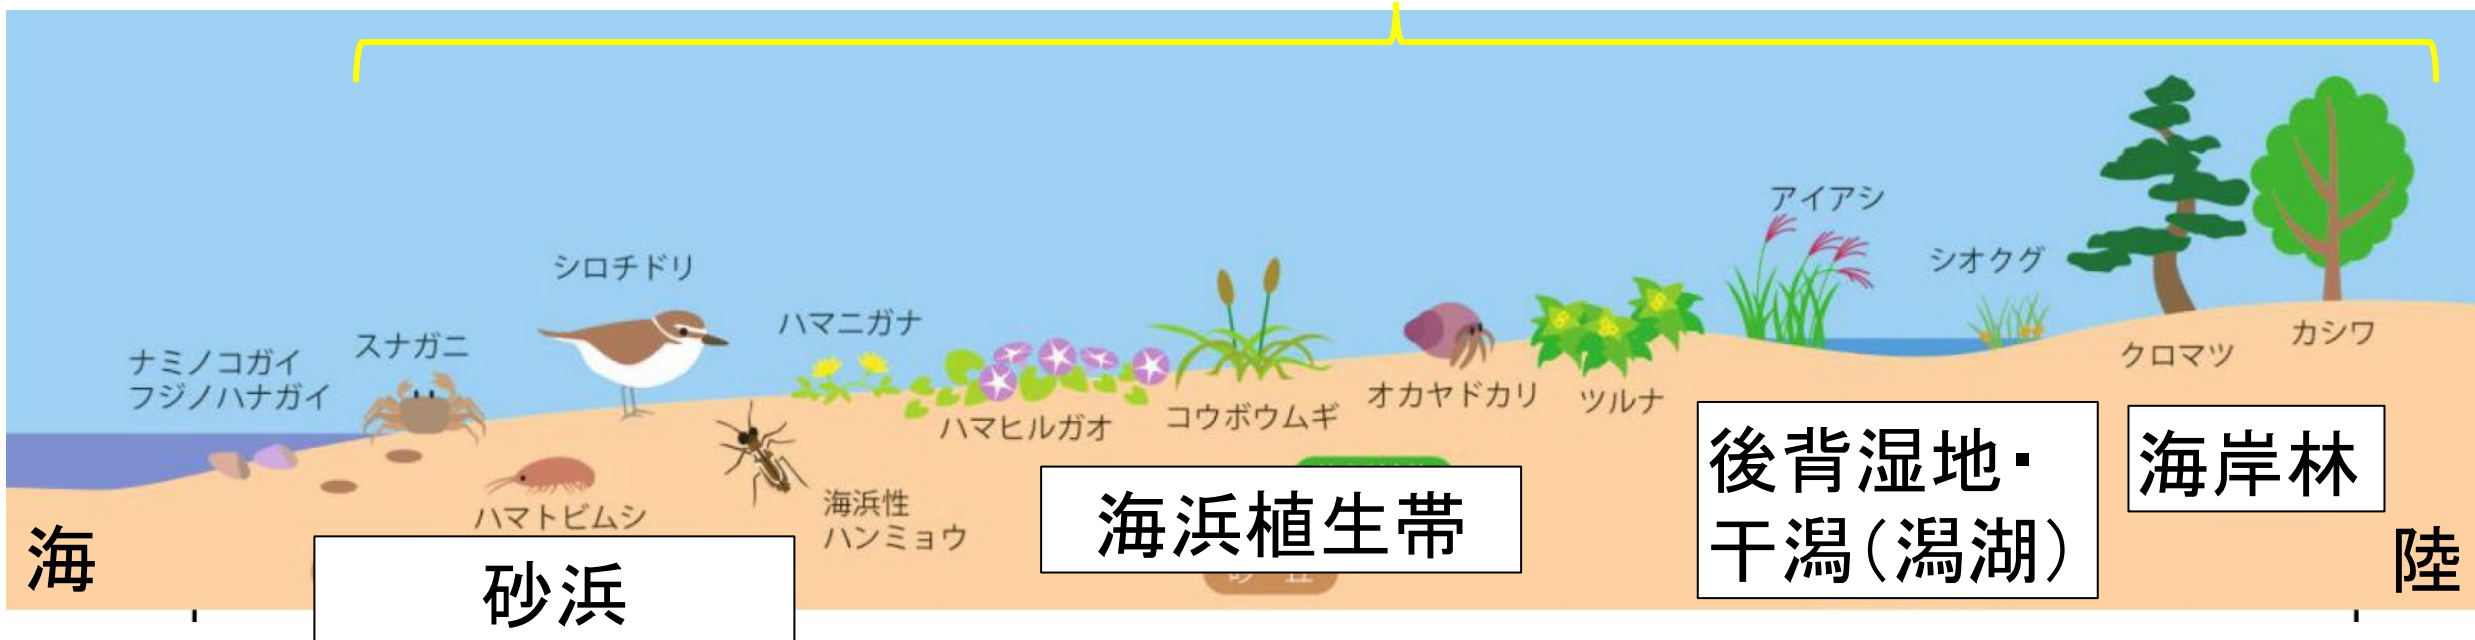
海岸エコトーンの例（日本自然保護協会2016の図）

陸と海、草原と森林のような2つ以上の生態系同士が接し、  
少しずつ移り変わっていく場

各「生息場」に特有の生物群集 → 生物多様性のホットスポット

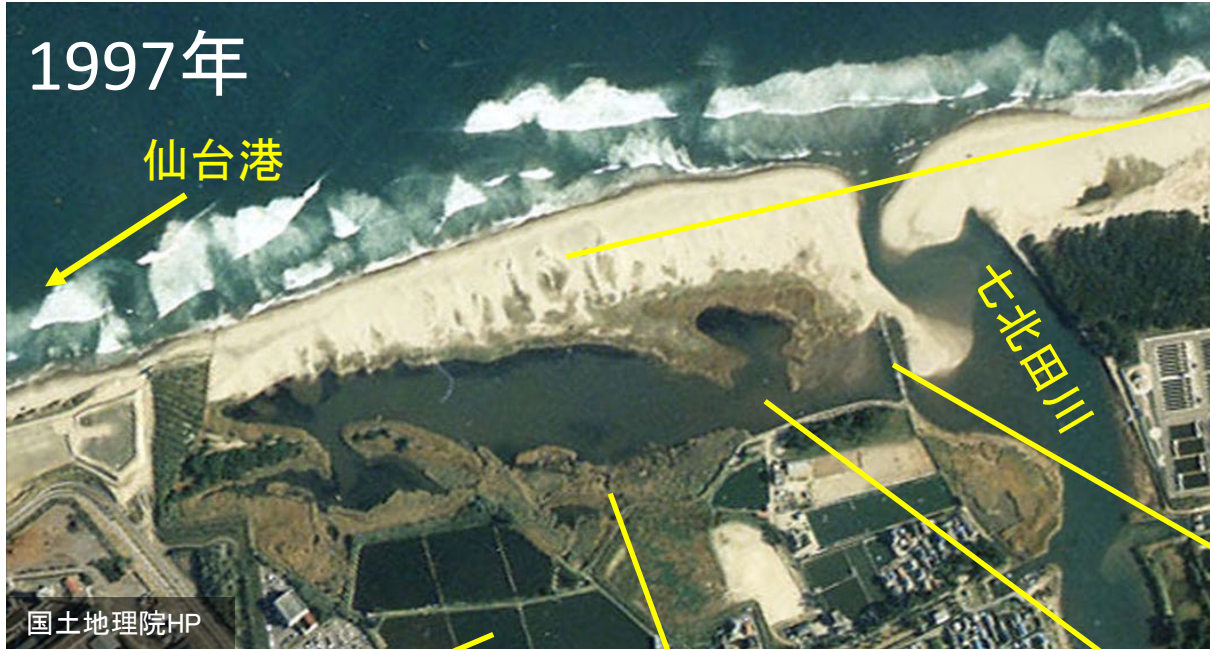
# 震災前の蒲生干潟(宮城県仙台市)

奥行き850m、幅250m、最大水深1mの**富栄養な潟湖**。奥部は**軟泥域(夏場は無生物\*)**  
塩分25~30。導流堤の水門を介した水交換。ヨシ原に囲まれ、海側砂嘴上は**海浜植生**

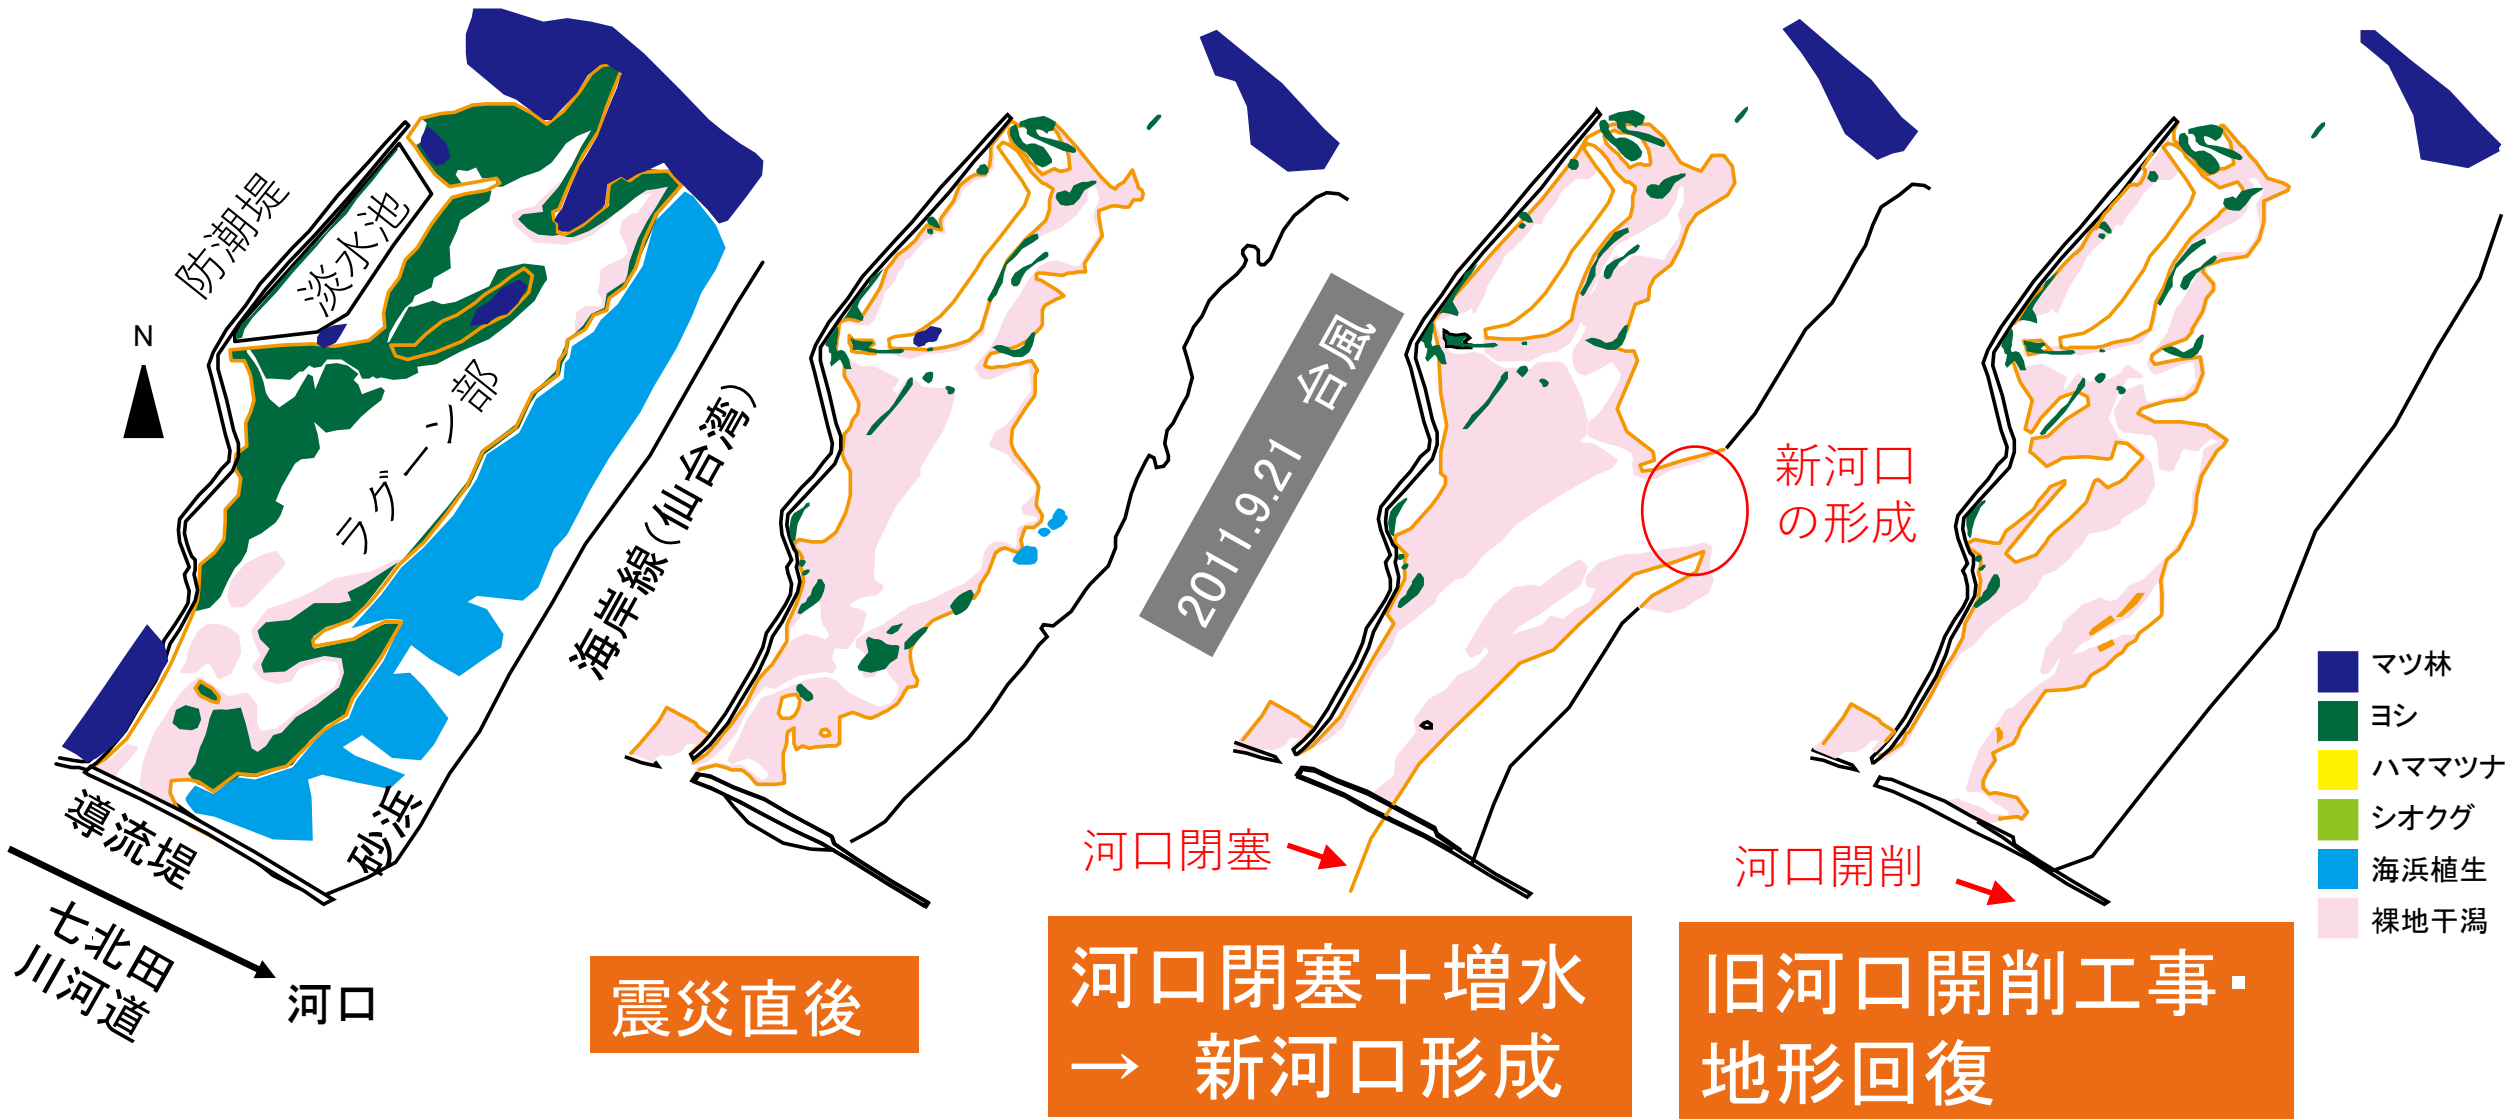
# 津波がもたらした蒲生干潟の変化：植生の遷移(2008～2022)

震災前(2008年8月)

2011年6月

2011年10月

2012年6月

・津波・液状化による裸地化

→裸地でのハママツナ繁茂  
(ギャップ内・競争劣位種)

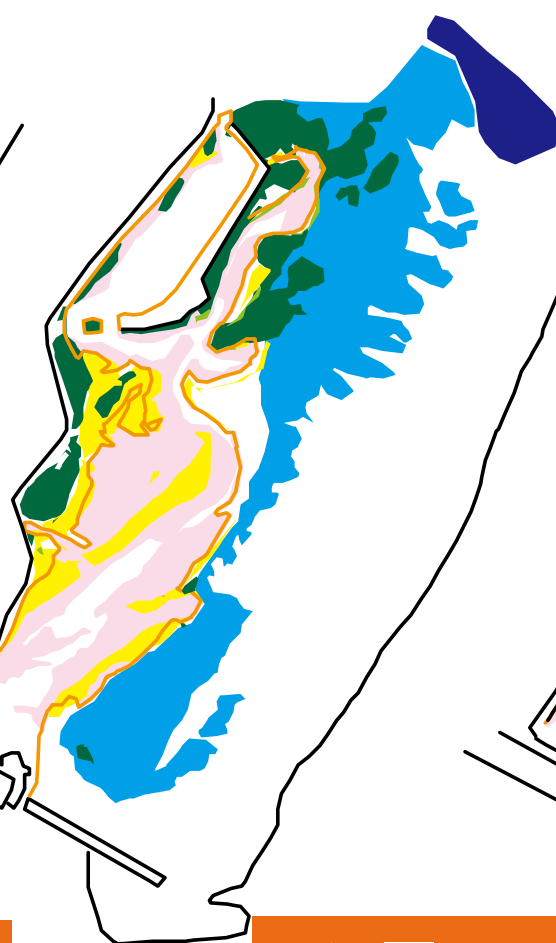
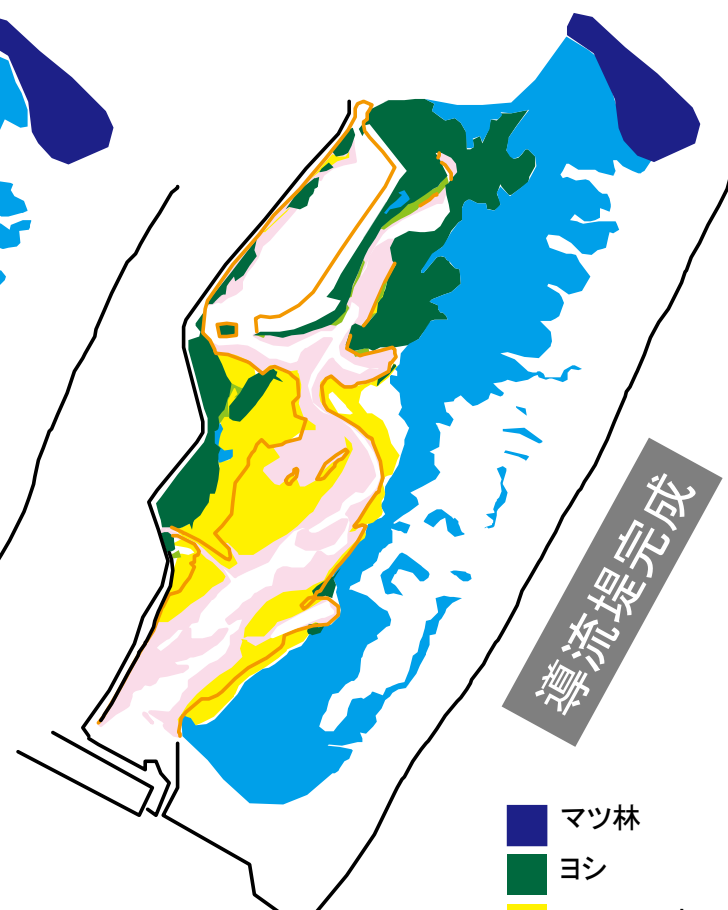
# 津波がもたらした蒲生干潟の変化：植生の遷移(2008～2022)

海側植生減少：  
台風／津波の影響

導流堤工事で水交換増  
→干潟が良く干出

ヨシ原・ハママツナ・  
海浜植生・年々拡大

- マツ林
- ヨシ
- ハママツナ
- シオクグ
- 海浜植生
- 裸地干潟

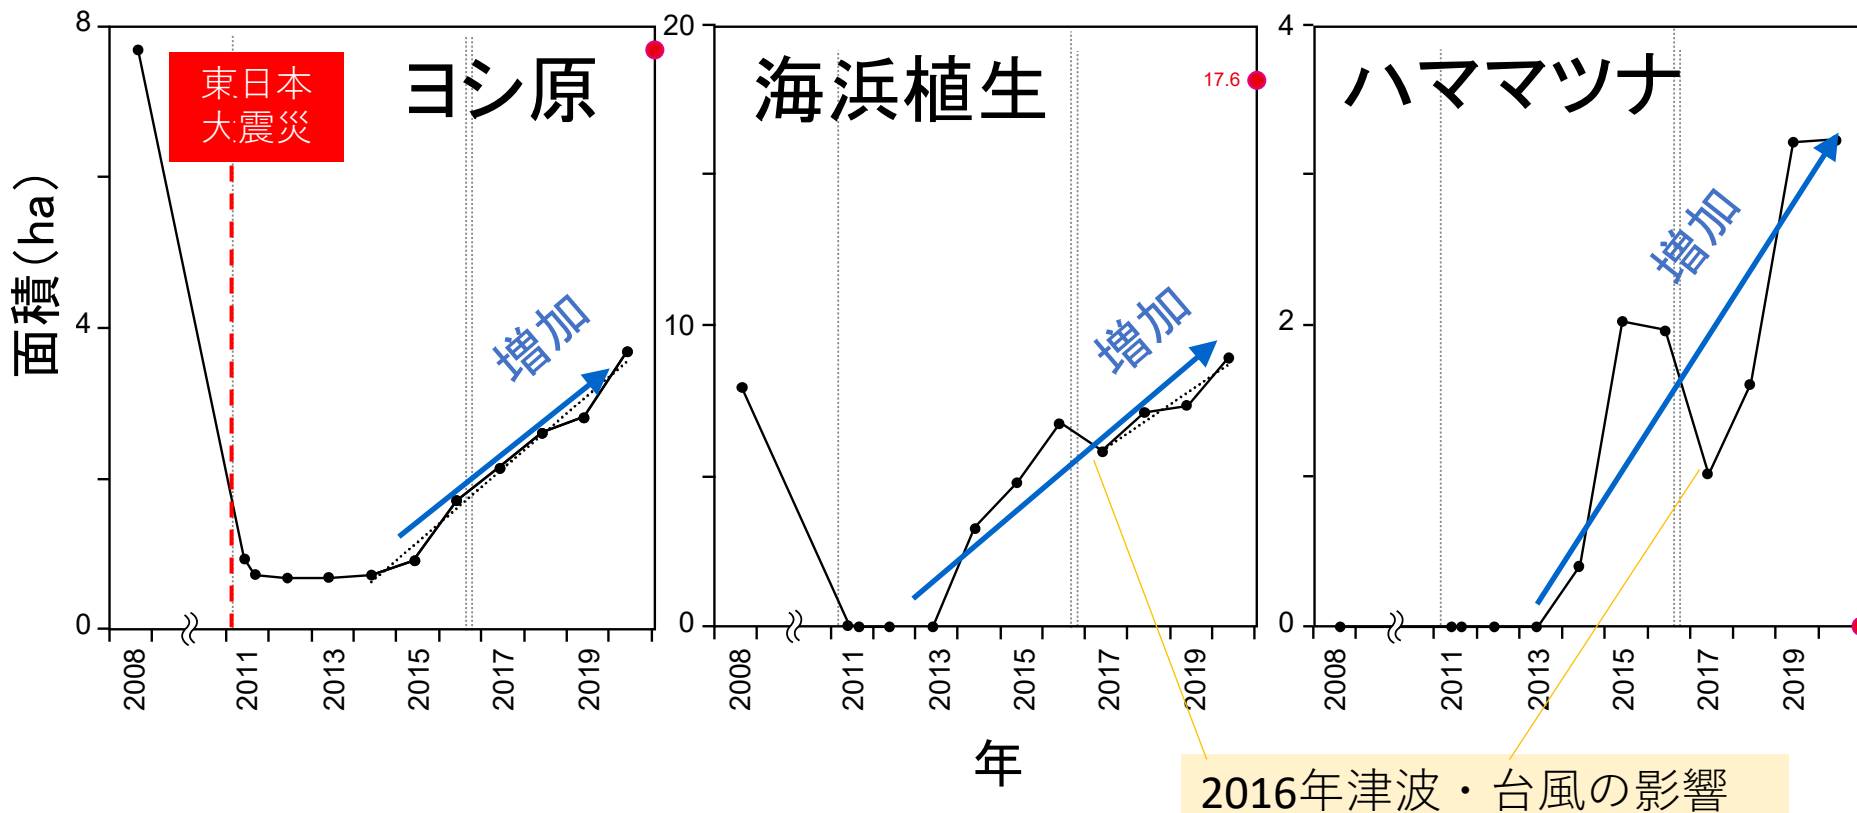
## 面積の変化

2013～2015年以降、面積は直線的に増加し2030年前後に安定  
 →ハママツナはヨシとの競争によってみられなくなる

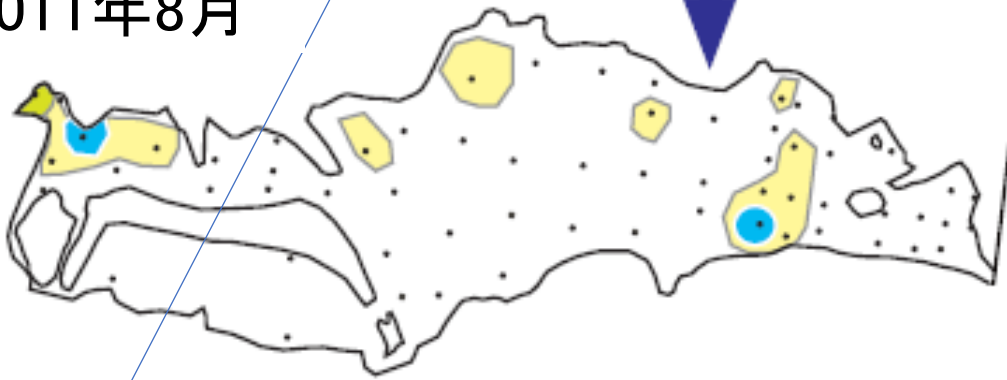
# 津波がもたらした蒲生干潟の変化

□ < 5, □ 5 ~ 10, □ 10 ~ 20, □ 20 ~ 50, □ > 50 %

- ・軟泥流失・砂質化→底質改善
- ・底生動物の多様性低下(49種/79種がほぼいなくなる)

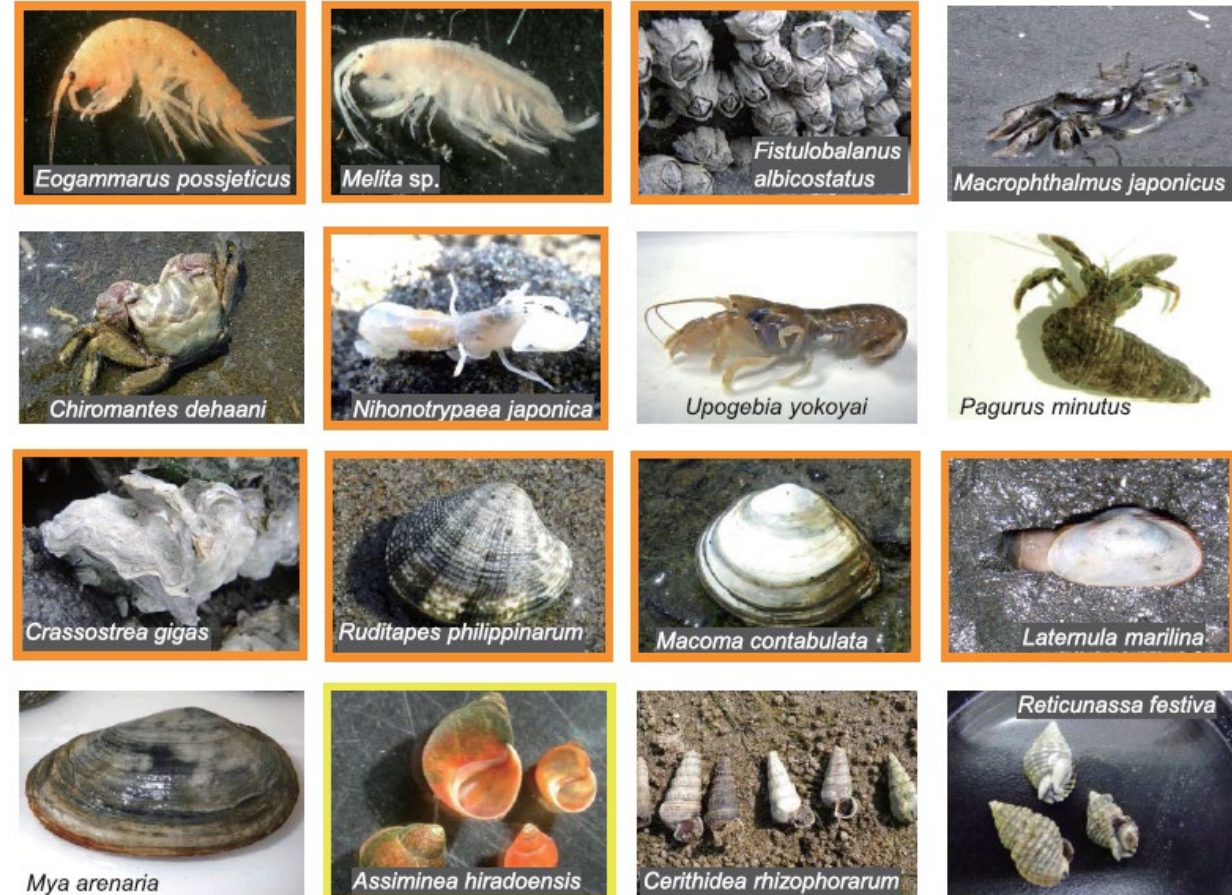
軟泥域

Recruitment occurred in   2011   2012-2013

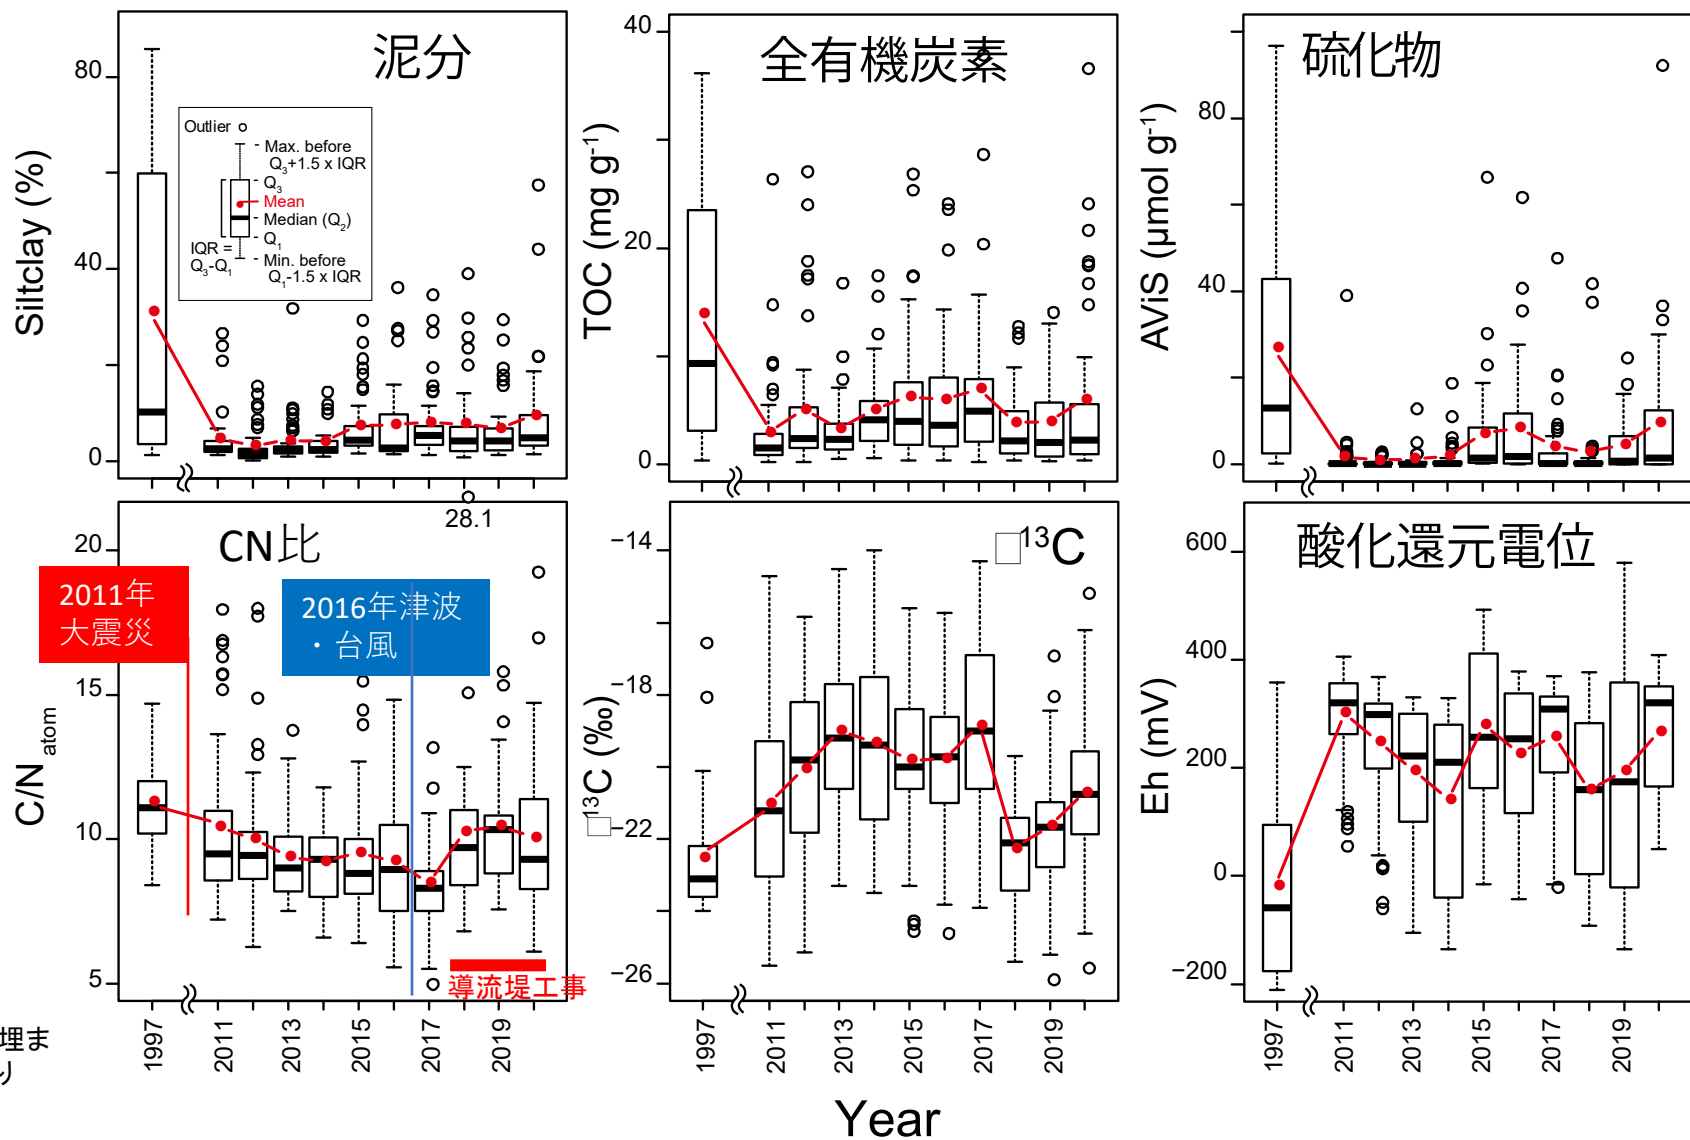
# 底質環境の経年変化：蒲生干潟での多定点定量調査

※2017～2018年の調査時に、「埋まらなく、歩きやすくなった」感覚あり

2016年以降に底質変化：台風・津波による砂持ち込み、導流堤工事の影響を示唆

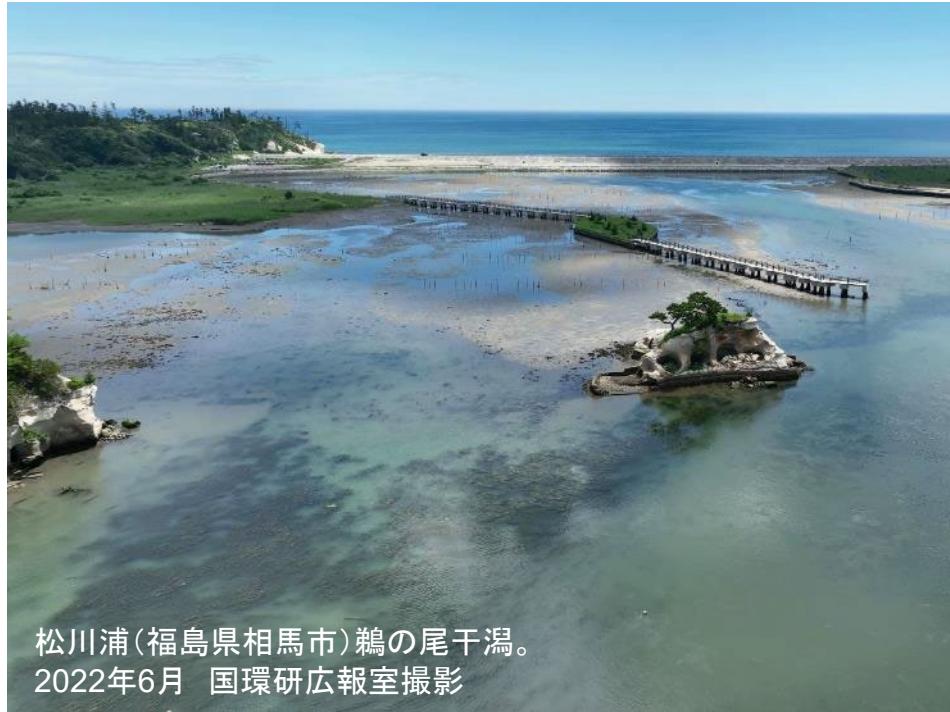
# 震災後にみられたベントス多様性の増加: 松川浦鵜の尾干潟 (福島県相馬市)

出現種数は震災前の1.5倍程度まで増加・高止まり  
→攪乱効果/津波による環境改善/海に開口(砂州が破断)した影響/??

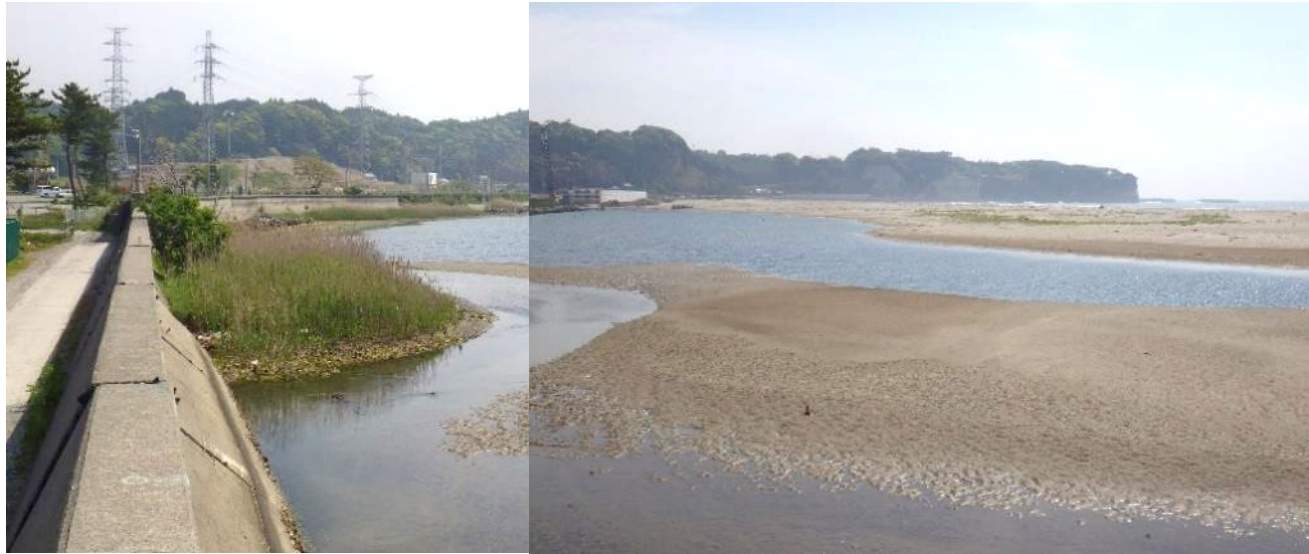
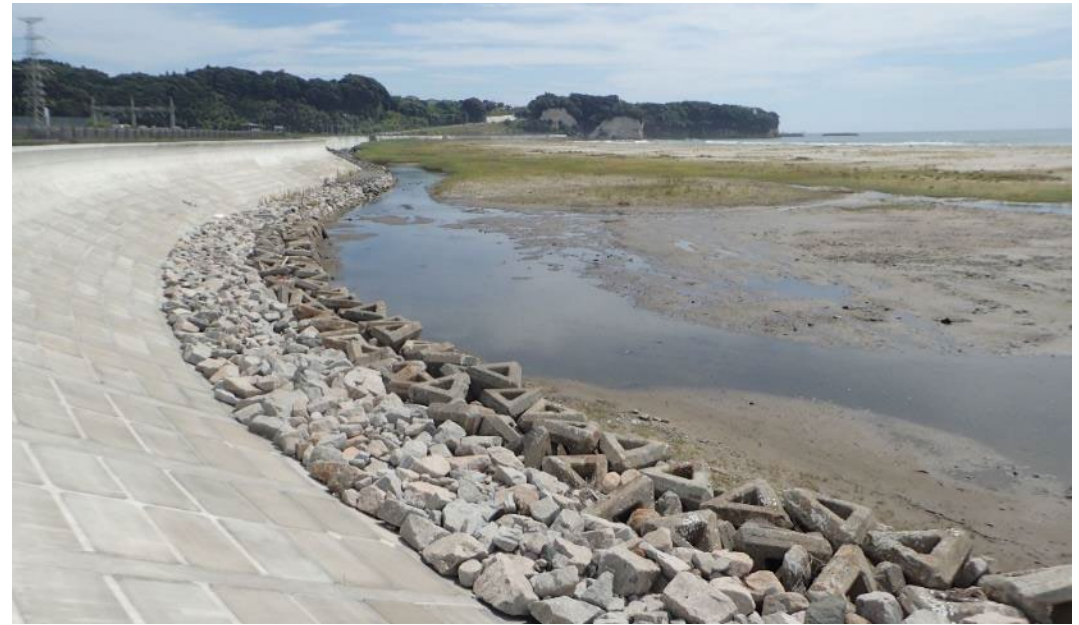
# 2015年、左岸ラグーン部で復旧工事が始まる

防潮堤の拡幅(垂直護岸→緩傾斜護岸)・作業道建設

- ・垂直護岸→**緩傾斜護岸**への形状変更、高さも1m高くなる。
- ・後背地は私有地のため、**干潟上に張り出す形**でしか建設できない。  
→干潟、ヨシ原が下敷きになる(場の消失)
- ・工法上、作業道を干潟上に作ることは避けがたい。

- ・工事による地形変化で海水流入が低下(つながりの喪失)
- ・低塩分化で多様性低下、アマモ場の消失(場(生息環境)の消失)

**「作業道撤去時に、砂をならすなどして干潟をもとに戻して欲しい」と要望**

後悔: 鮫川ラグーンの生物多様性は、高塩分環境に起因していた。  
潟入口の水路を確保する、潟の水深を維持するなどの策を提案すべきだった

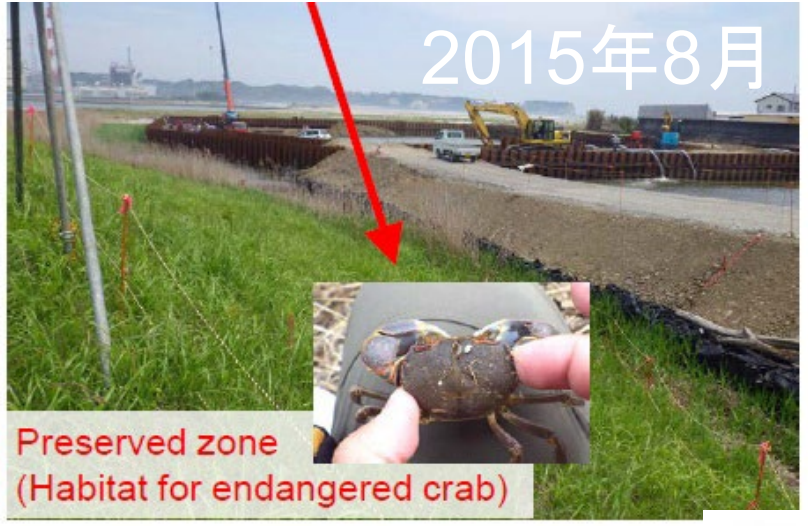
## 作業道を冲出しハマガニ帯の埋没を回避(場の保全)

# 水門の建設計画: 県自然保護課を通じ、県河川事務所と保全策を検討

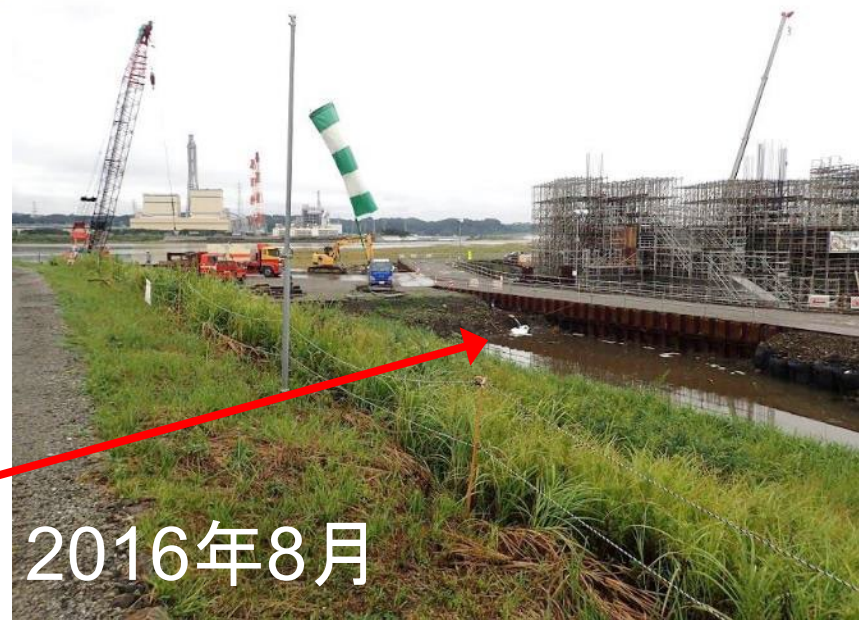
ポンプで汽水を導入(つながりの維持)

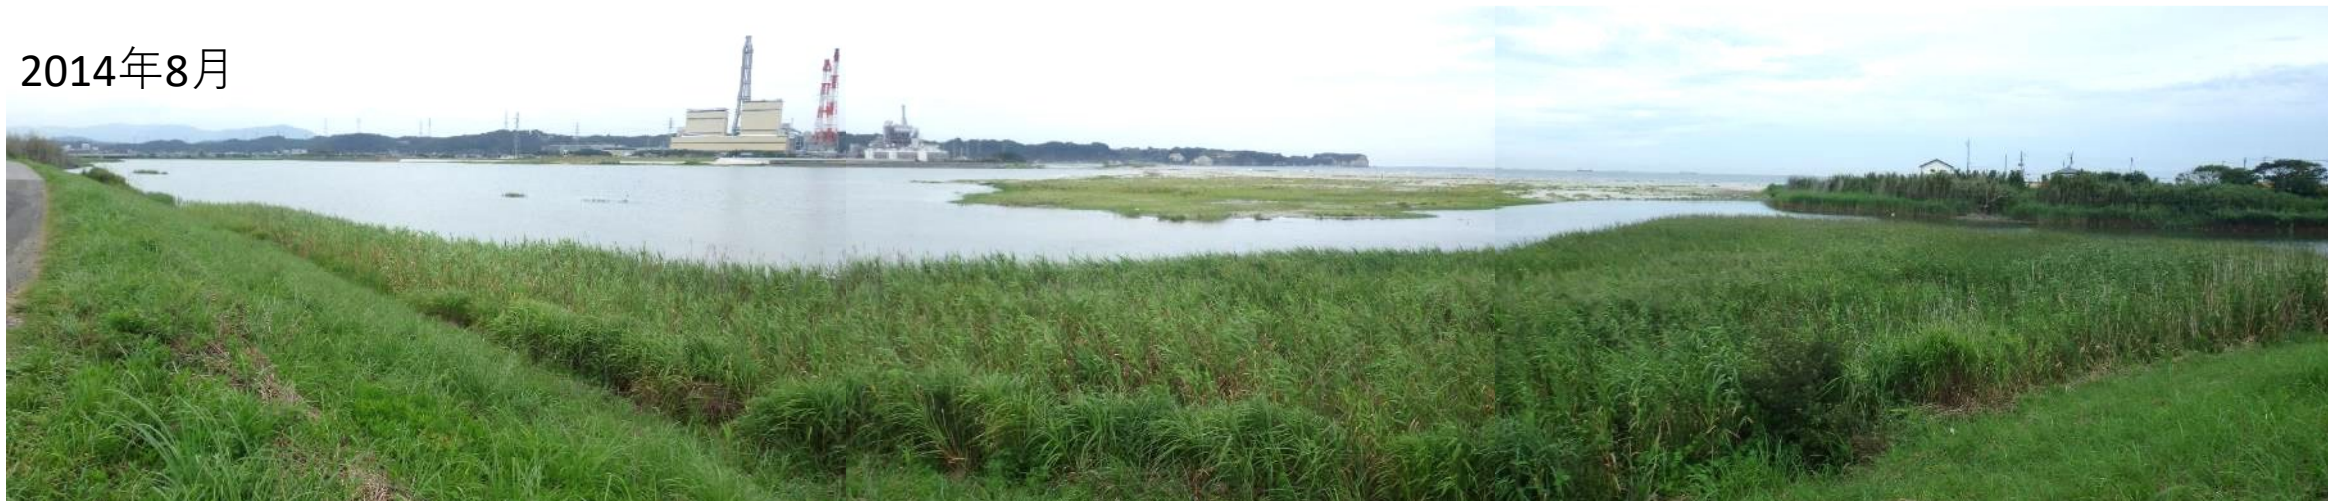
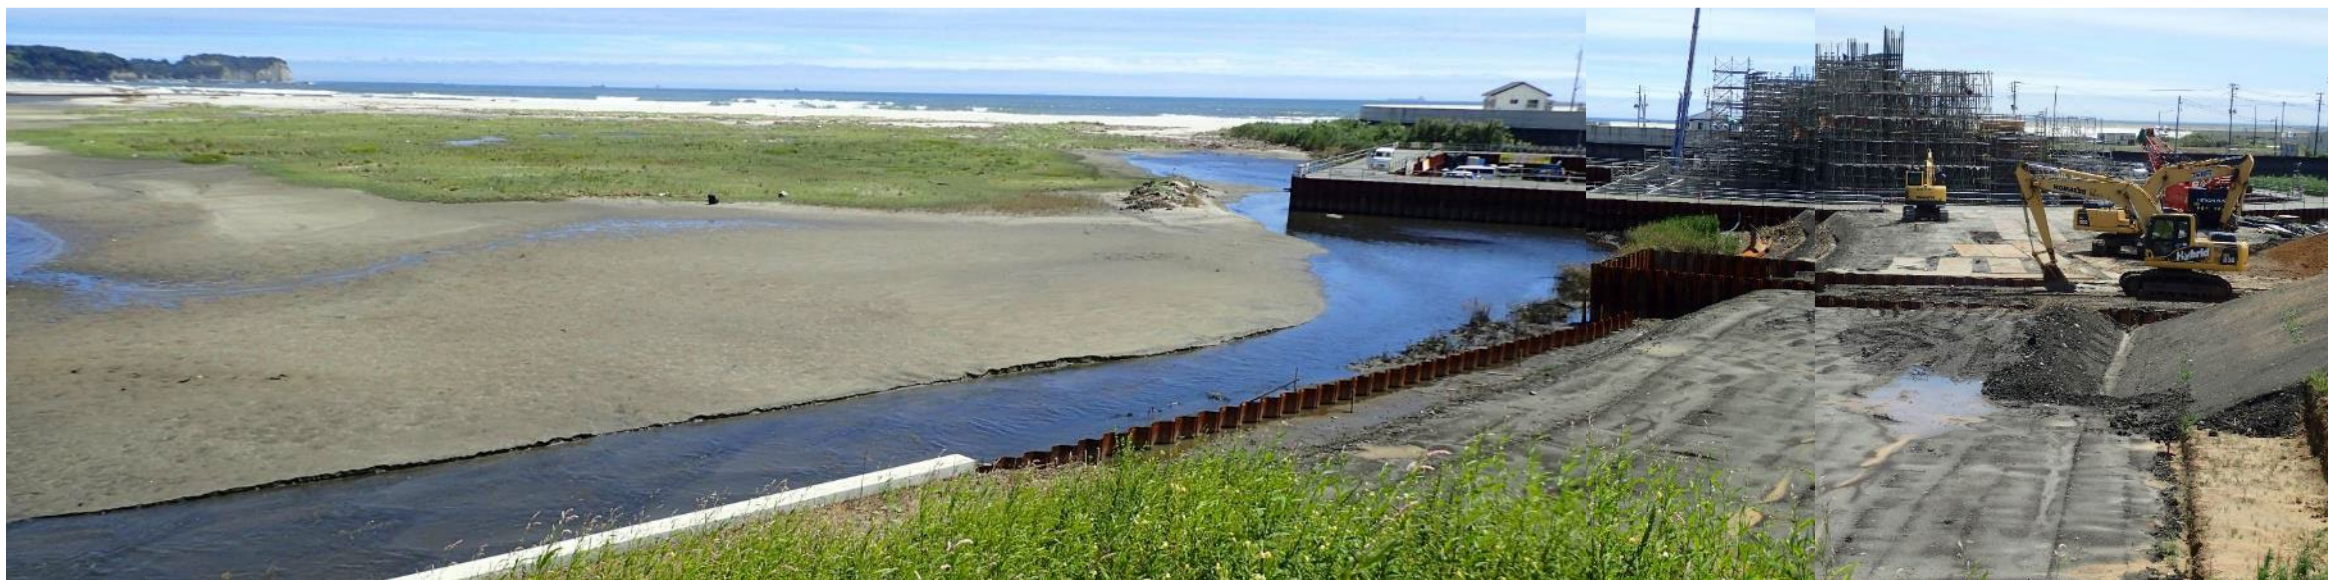
# 工事前と工事中の写真

2014年8月

2016年8月

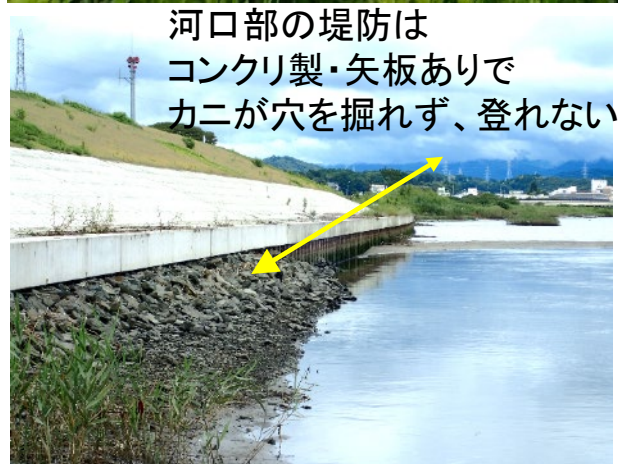
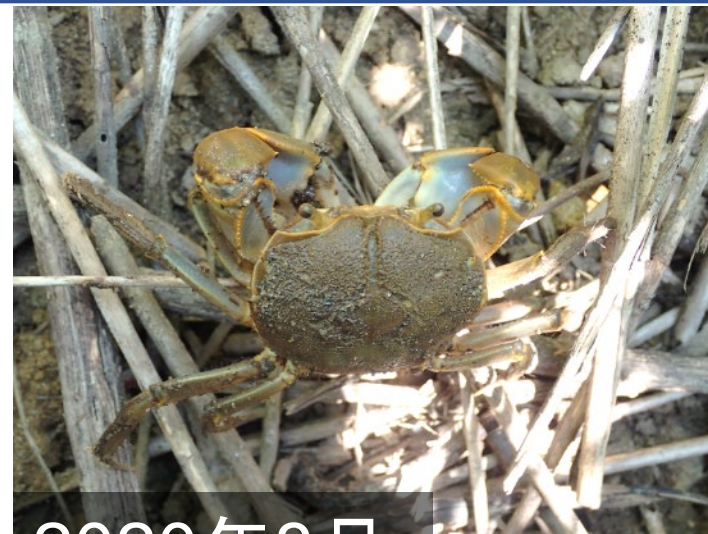
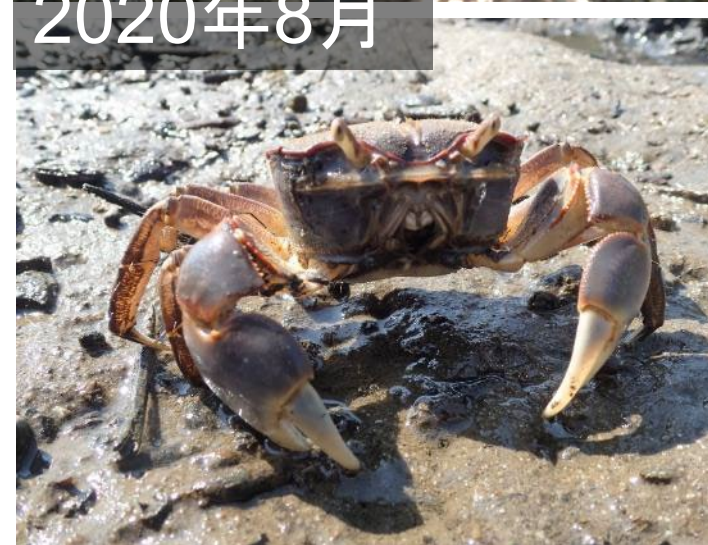
# 水門完成後にハマガニの生息を確認

保全の鍵となる**生息場**(ヨシ原、土手)  
と**つながり**(汽水流入)の両方が維持

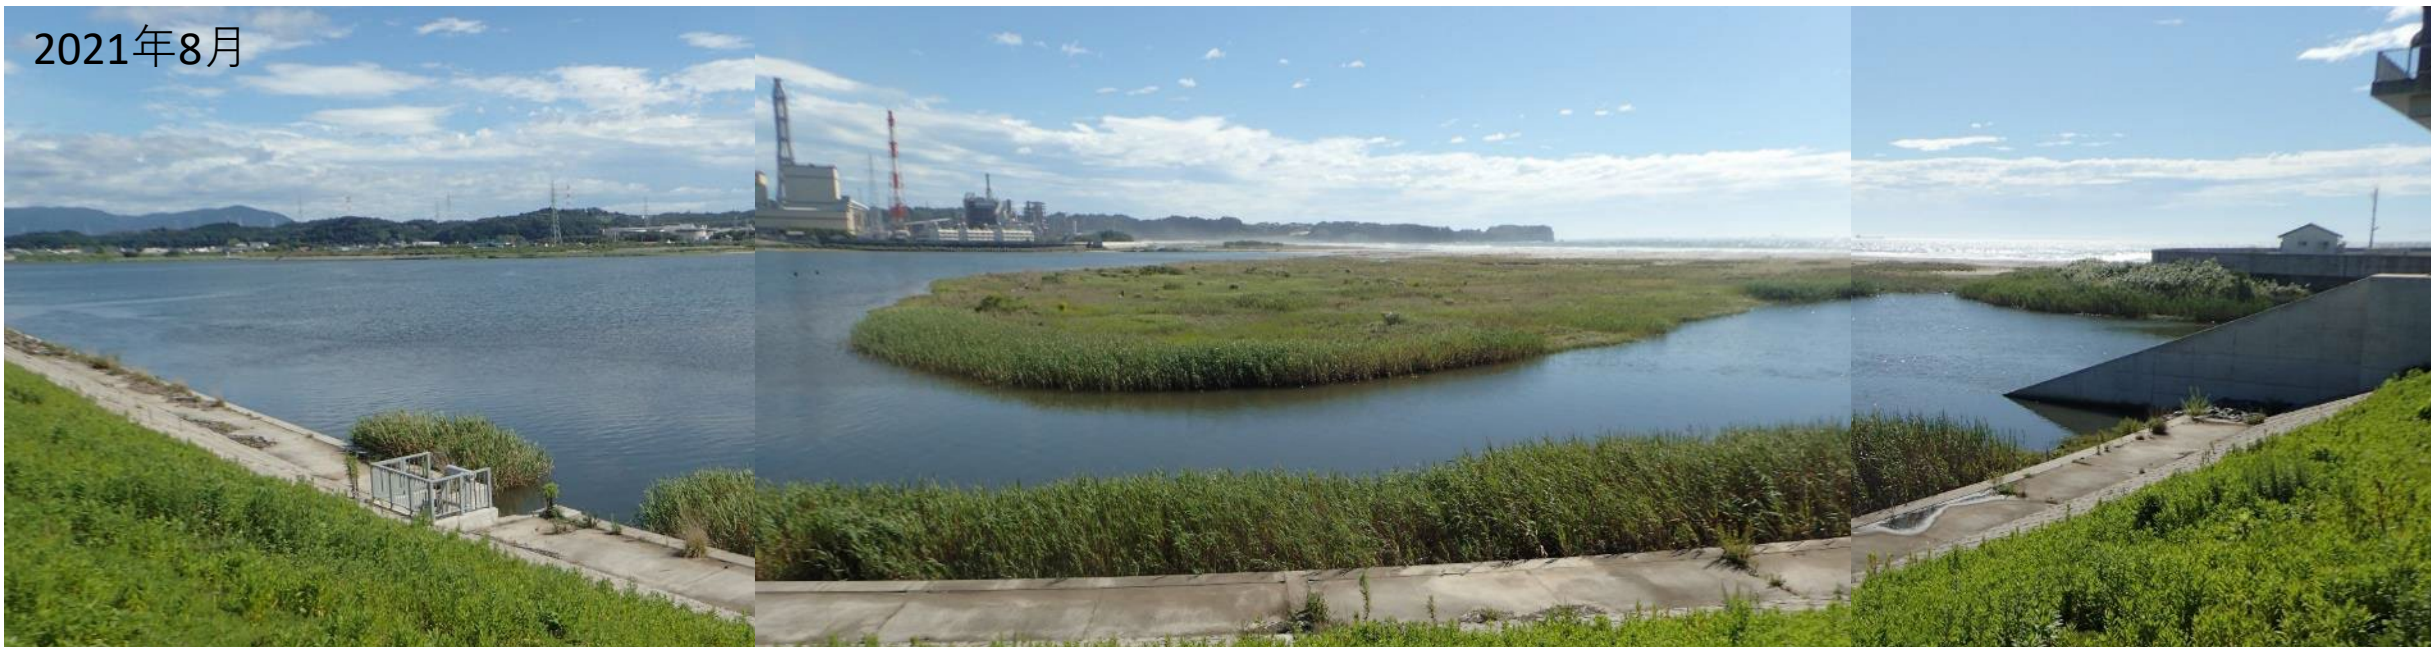
# 垂直護岸前面にエコトーンが再生

2021年8月

リターが溜まり地盤高が上がる  
→陸一川の移行帯形成
