建築・住宅～大河原土木かわら版～

-
- 大規模空間を持つ建築物の吊り天井の脱落対策について
 - 一級建築士の懲戒処分について
-

○大規模空間を持つ建築物の吊り天井の脱落対策について<国土交通省 建築指導課>

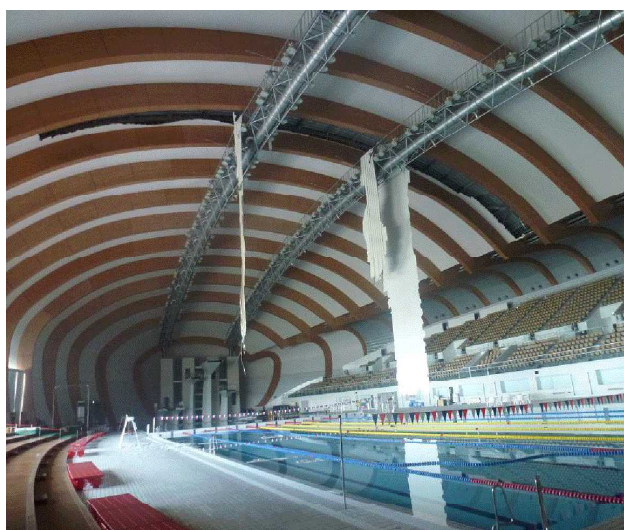
- 発生：7月14日19時頃～15日7時頃（推定）
被害：天井材脱落 300㎡（5m×60m）
特徴：
 - ・野縁と野縁受けを接合するクリップの外れにより、天井板と野縁が一体で脱落している。
 - ・天井材が脱落した箇所以外でもクリップの外れにより、天井面の垂れ下がりがある。
 - ・脱落が生じた近傍の天井下地材や天井板には顕著な劣化は認められない。

クリップが広い範囲にわたって外れていることから、外力（地震と想定される）によりクリップが外れ、その後、クリップが天井の重さに耐えきれずに外れて脱落したものと考えられる。

天井脱落状況

- ① 天井面のゆがみや垂れ下がりの有無を目視等により点検するとともに、点検口等から天井裏を目視し、クリップ等の天井材の外れ等が生じていないかの点検を実施すること。
- ② 点検の結果、クリップ等の天井材の外れ等の異常が発見され、天井の脱落のおそれがあると考えられる場合には、天井下の立入を制限するなどの安全対策、所要の天井落下防止措置等の実施を行うこと。

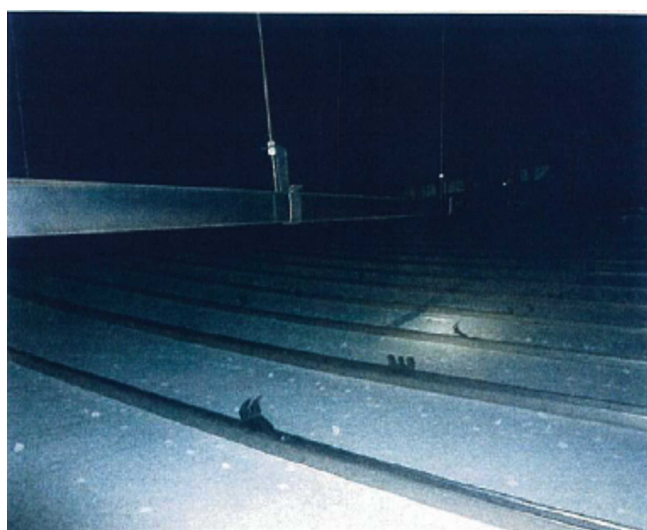
天井内クリップの外れ

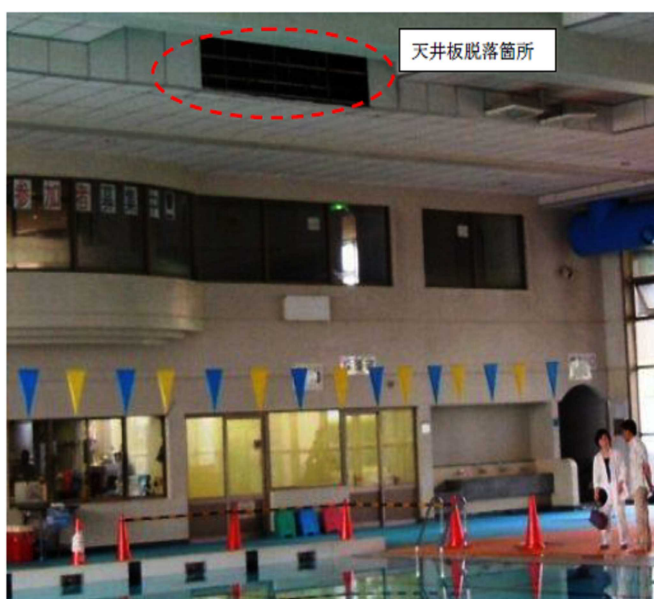
- 〈被害の概要〉 発 生：7月27日15時10分
被 害：天井立ち上がり部分の天井板（590mm×800mm）5枚
特 徴：
・天井立ち上がり部の下側の枠と下地の骨組みを留めるリベットが欠落している。また上側の枠と下地の骨組みを留めるリベットが欠落している。
・天井立ち上がり部分の端部が垂れ下がり、立ち上がり部分の天井板が脱落している。
・天井パネルが脱落した箇所以外の端部でもリベットの外れがあり、わずかに垂れ下がりが見られる。

天井面の段差部分で地震の影響等により、応力集中が生じて接合部が破損し、天井板の脱落に至ったと推測される。接合部が破損した原因については横須賀市において調査中である。

天井立ち上がり部脱落状況

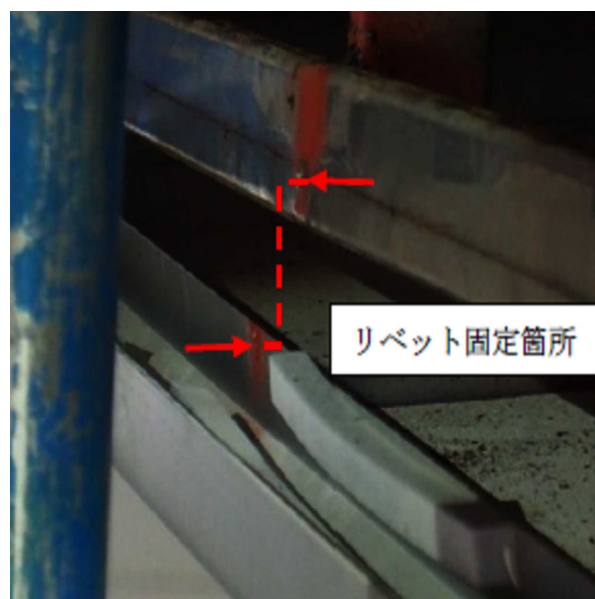
骨組み留め付けリベットの抜け
