1. 公共用水域環境基準点におけるBOD (COD) の75%水質値及び平均値の経年変化	
(1) 気仙沼、本吉河川	2
(2) 北上川、旧北上川	3
(3) 迫川、江合川	4
(4) 鳴瀬川、吉田川	5
(5) 松島湾河川	6
(6) 名取川、広瀬川	7
(7) 名取、岩沼市内河川	8
(8) 阿武隈川、白石川	9
(9) 気仙沼湾、志津川湾	10
(10) 松島湾、石巻地先海域	11
(11) 仙台港、二の倉地先海域	12
2. 公共用水域環境基準(健康項目)超過地点の年平均値経年及び経月変化	13

## 環境基準(健康項目)超過地点の年平均値経年及び経月変化

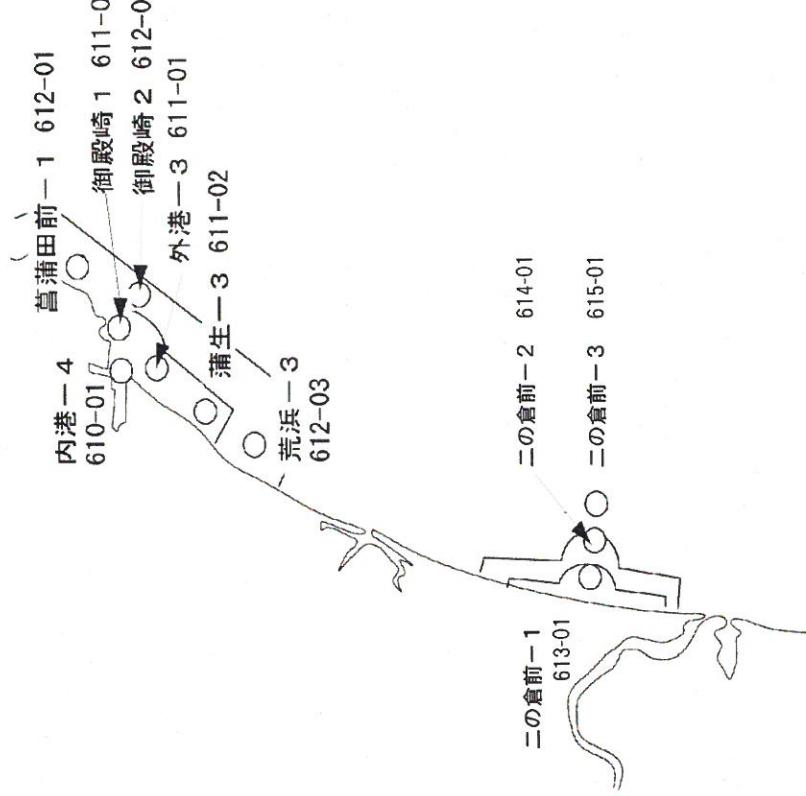
## (11) 仙台港・二の倉地先海域

凡例 ◇: 75% 値  
●: 平均値

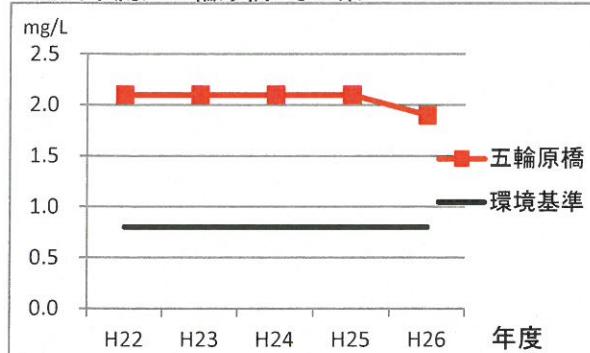
<迫川中流>五輪原橋 ふつ素

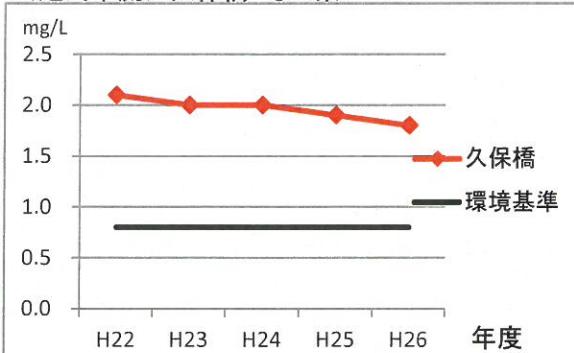
<迫川中流>久保橋 ふつ素

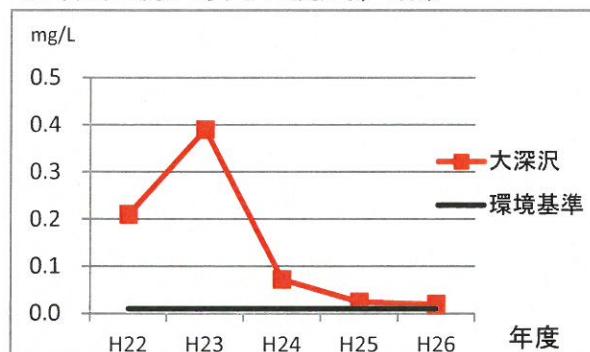
<江合川上流>鳴子ダム流入部 硫素

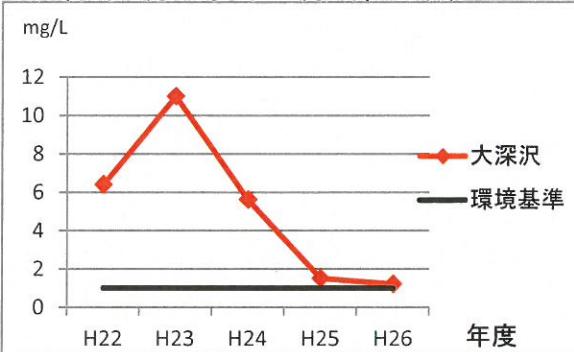
<江合川上流>鳴子ダム流入部 ほう素

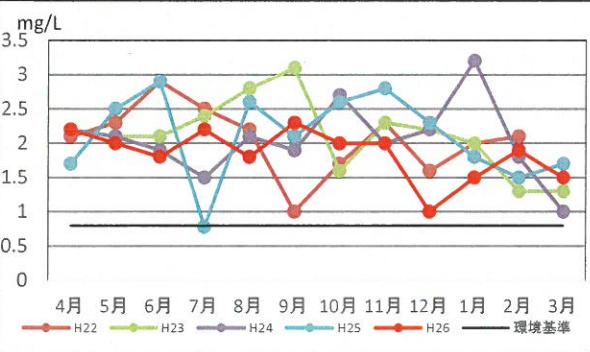
<迫川中流>五輪原橋 ふつ素

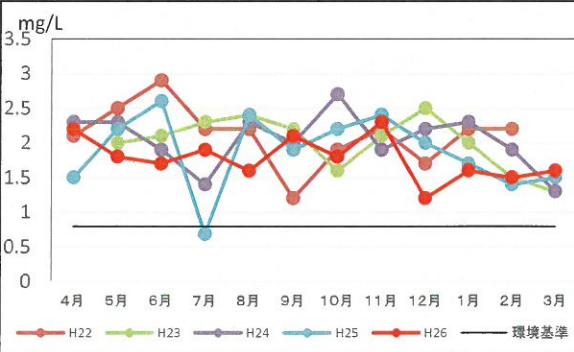
<迫川中流>久保橋 ふつ素

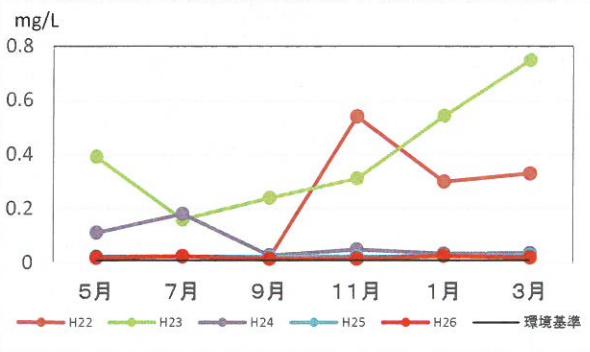
<江合川上流>鳴子ダム流入部 硫素

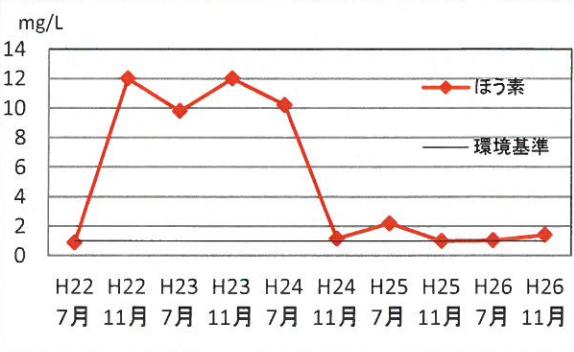
<江合川上流>鳴子ダム流入部 ほう素
