土砂災害警戒区域等の指定の告示に係る図書(その1)

告示番号	宮城県告示第147号
告示年月日	令和8年3月13日

自然現象の種類	急傾斜地の崩壊
箇所番号	N606K0163
箇所名	林3
所在地	本吉郡南三陸町志津川字林
調査機関	宮城県気仙沼土木事務所

危害のおそれのある土地、著しい危害のおそれのある土地の設定図

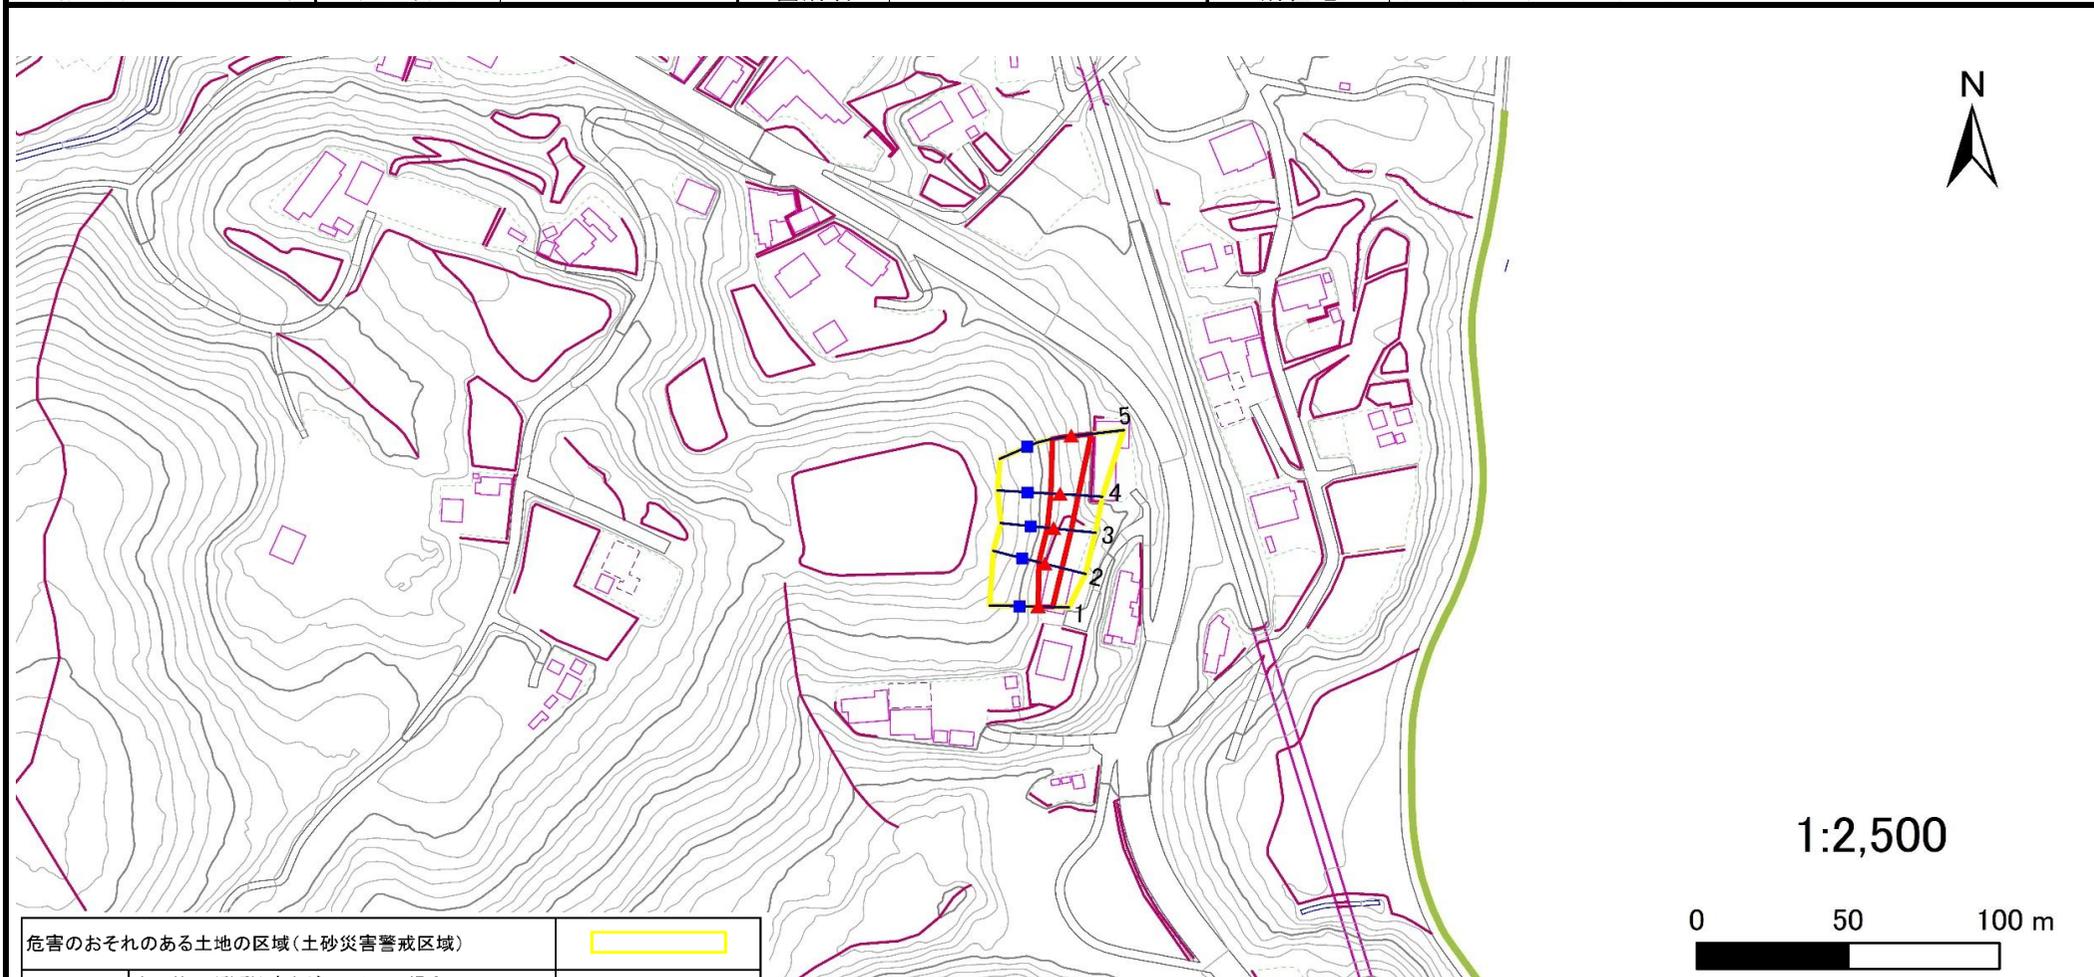
急傾斜地の位置	箇所番号	N606K0163	箇所名	林3	所在地	本吉郡南三陸町志津川字林
---------	------	-----------	-----	----	-----	--------------
