土砂災害警戒区域等の指定の告示に係る図書(その1)

| 箇所名 | 田尻畑1 |

土砂災害警戒区域等の指定の告示に係る図書(その2)

危害のおそれのある土地、著しい危害のおそれのある土地の設定図

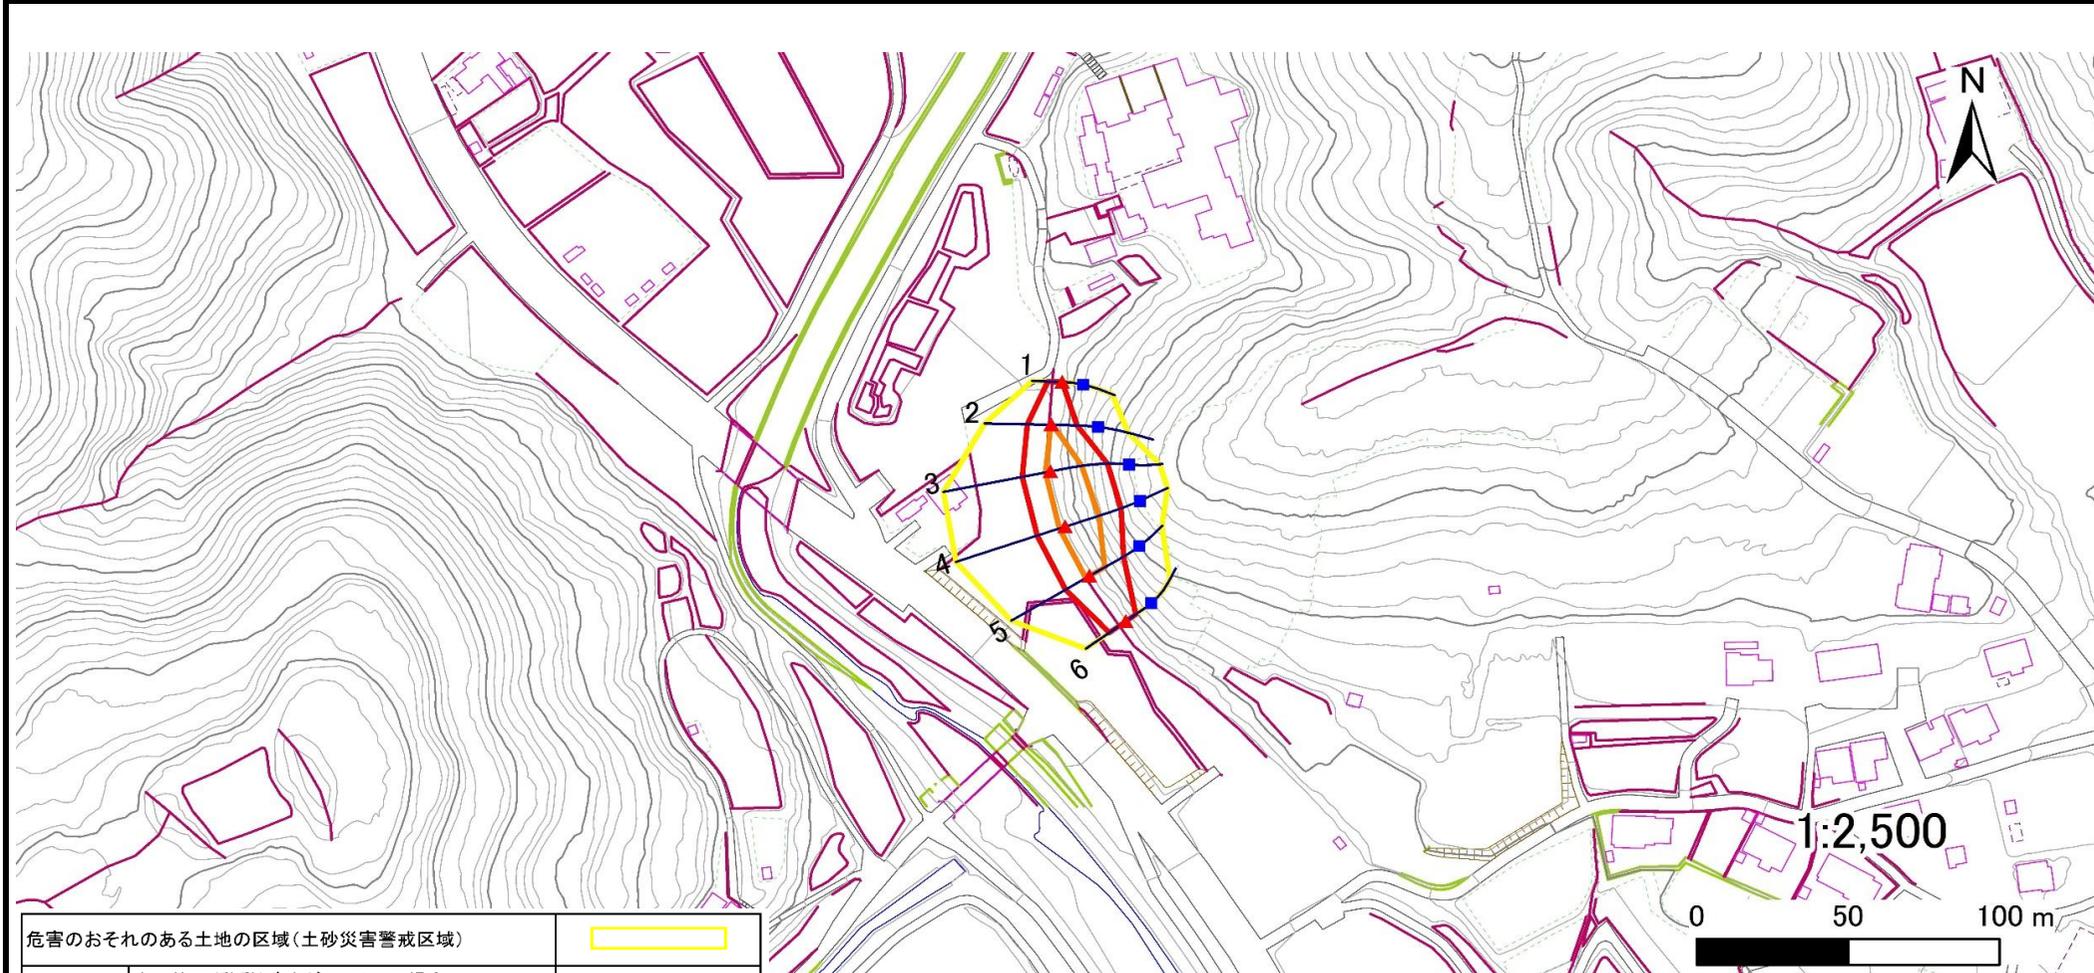
| 危害のおそれのある土地の区域(土砂災害警戒区域) | |
| 著しい危害のおそれのある土地の区域(土砂災害特別警戒区域) | 土石等の(移動)高さが1m以下の場合、土石等の移動による力が100kN/m ² を超える区域 |
| | 土石等の堆積の高さが3mを超える区域 |
| | それ以外の区域 |
