土砂災害警戒区域等の指定の告示に係る図書(その1)

告示番号	宮城県告示第147号
告示年月日	令和8年3月13日

自然現象の種類	急傾斜地の崩壊
箇所番号	N606K0266
箇所名	天王山1
所在地	本吉郡南三陸町志津川字天王山
調査機関	宮城県気仙沼土木事務所

危害のおそれのある土地、著しい危害のおそれのある土地の設定図

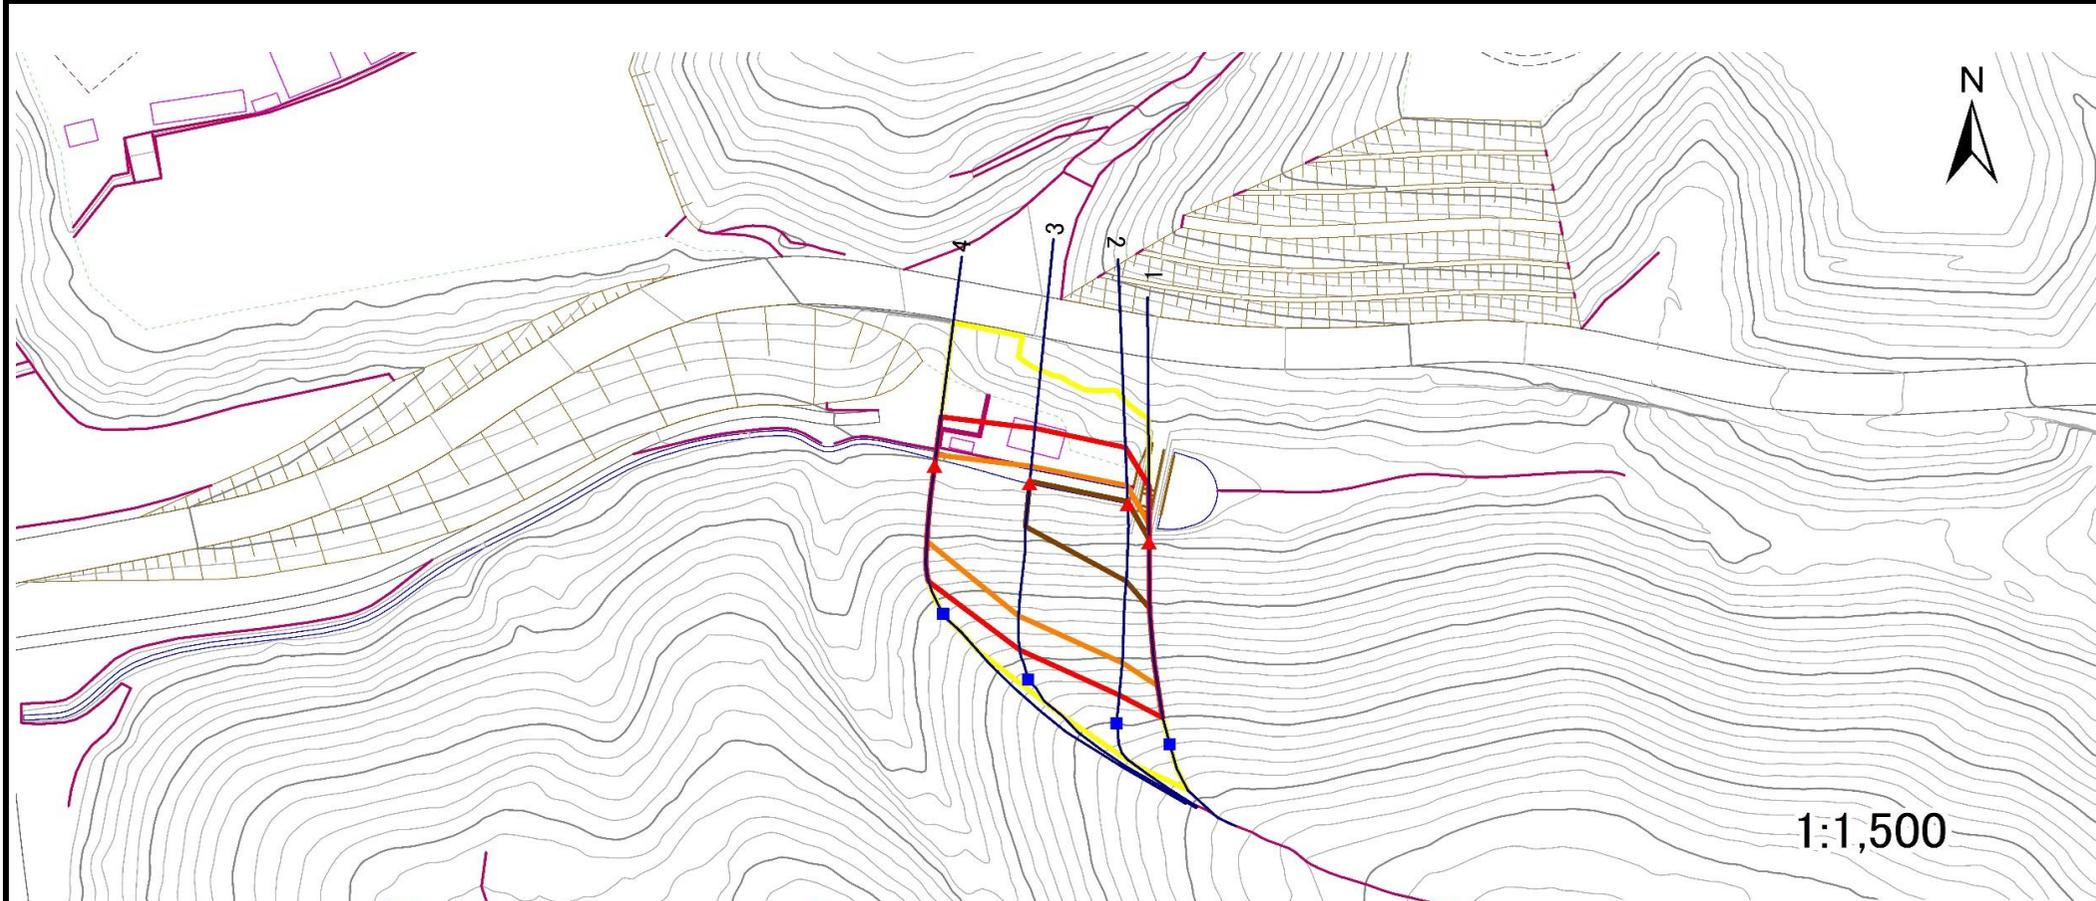
1:1,500

急傾斜地の位置	箇所番号	N606K0266	箇所名	天王山1	所在地	本吉郡南三陸町志津川字天王山
---------	------	-----------	-----	------	-----	----------------
