土砂災害警戒区域等の指定の告示に係る図書(その1)

自然現象の種類	急傾斜地の崩壊
箇所番号	N606K0273
箇所名	天王山2
所在地	本吉郡南三陸町志津川字天王山
調査機関	宮城県気仙沼土木事務所

危害のおそれのある土地、著しい危害のおそれのある土地の設定図

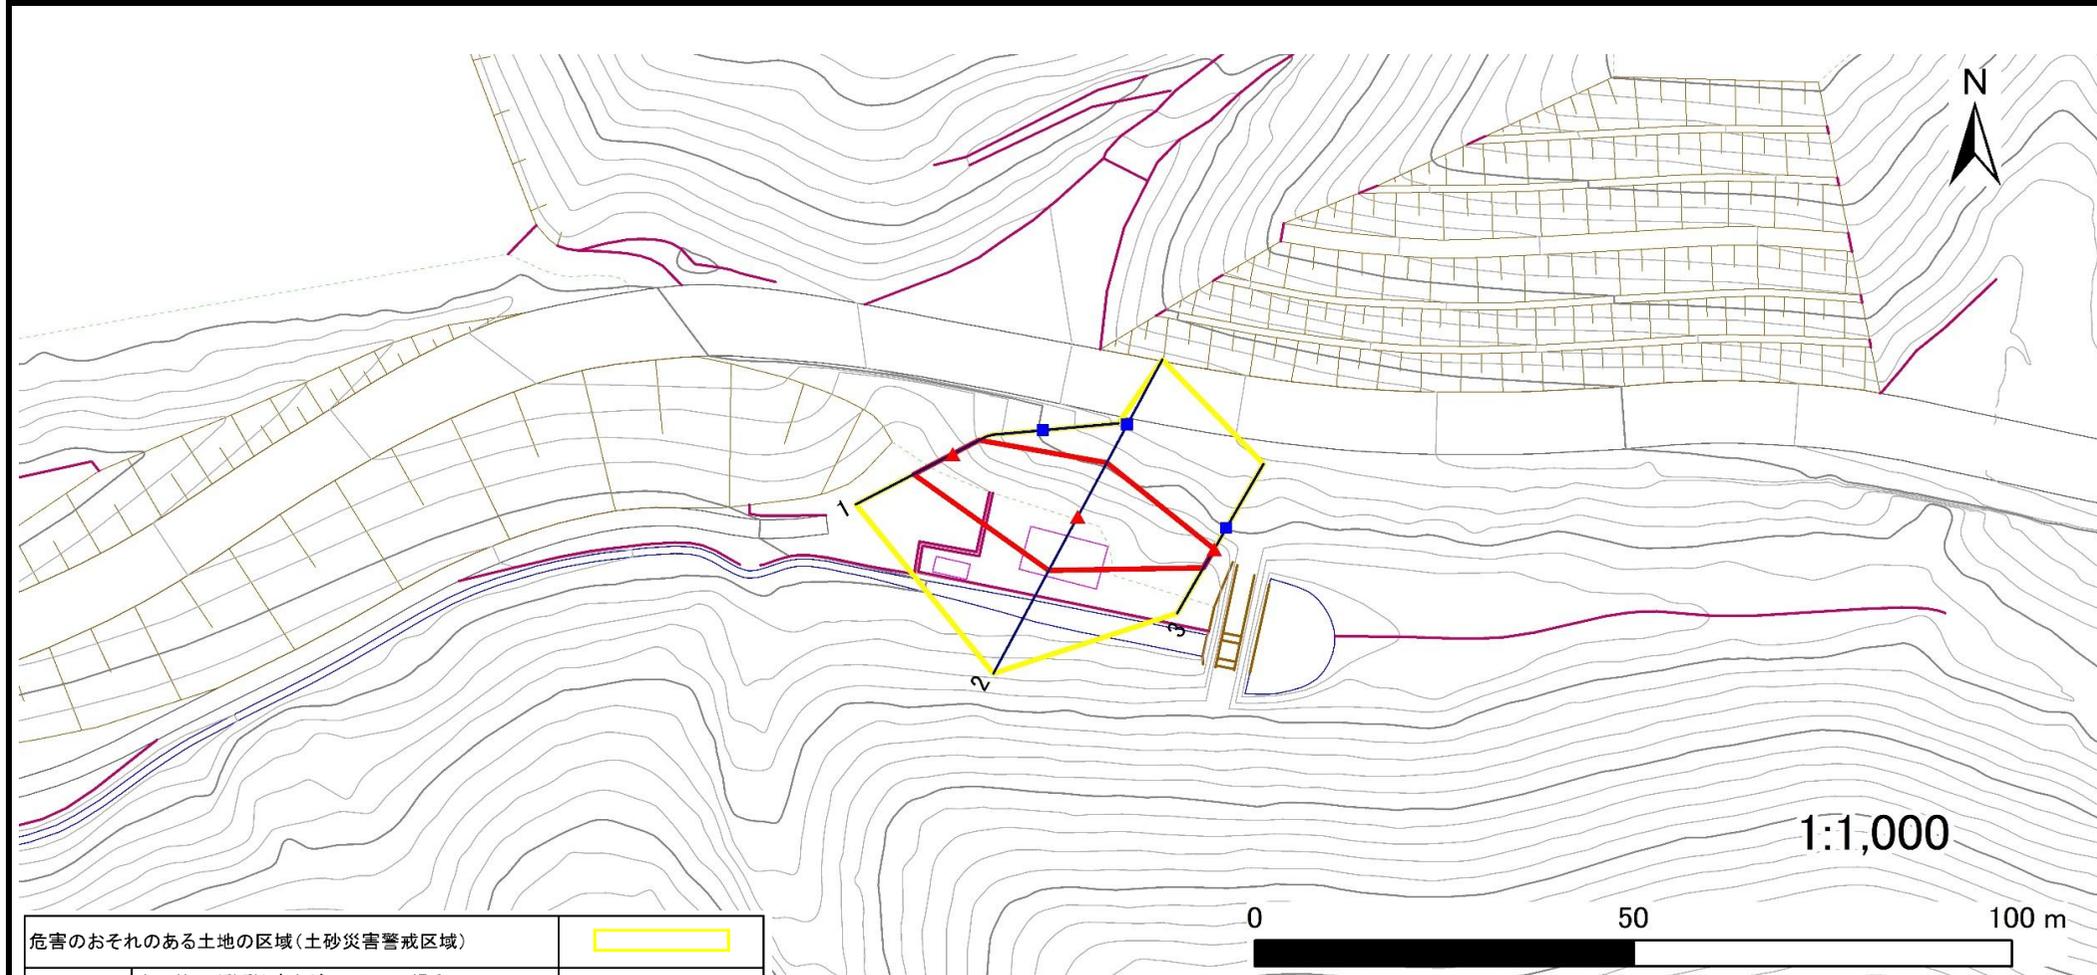
危害のおそれのある土地の区域(土砂災害警戒区域)		
著しい危害のおそれのある土地の区域(土砂災害特別警戒区域)	土石等の(移動)高さが1m以下の場合、土石等の移動による力が100kN/m ² を超える区域	
	土石等の堆積の高さが3mを超える区域	
それ以外の区域
