土砂災害警戒区域等の指定の告示に係る図書(その1)

告示番号	宮城県告示第147号
告示年月日	令和8年3月13日

自然現象の種類	急傾斜地の崩壊
箇所番号	N606K0323
箇所名	廻館2
所在地	本吉郡南三陸町志津川字廻館
調査機関	宮城県気仙沼土木事務所

危害のおそれのある土地、著しい危害のおそれのある土地の設定図

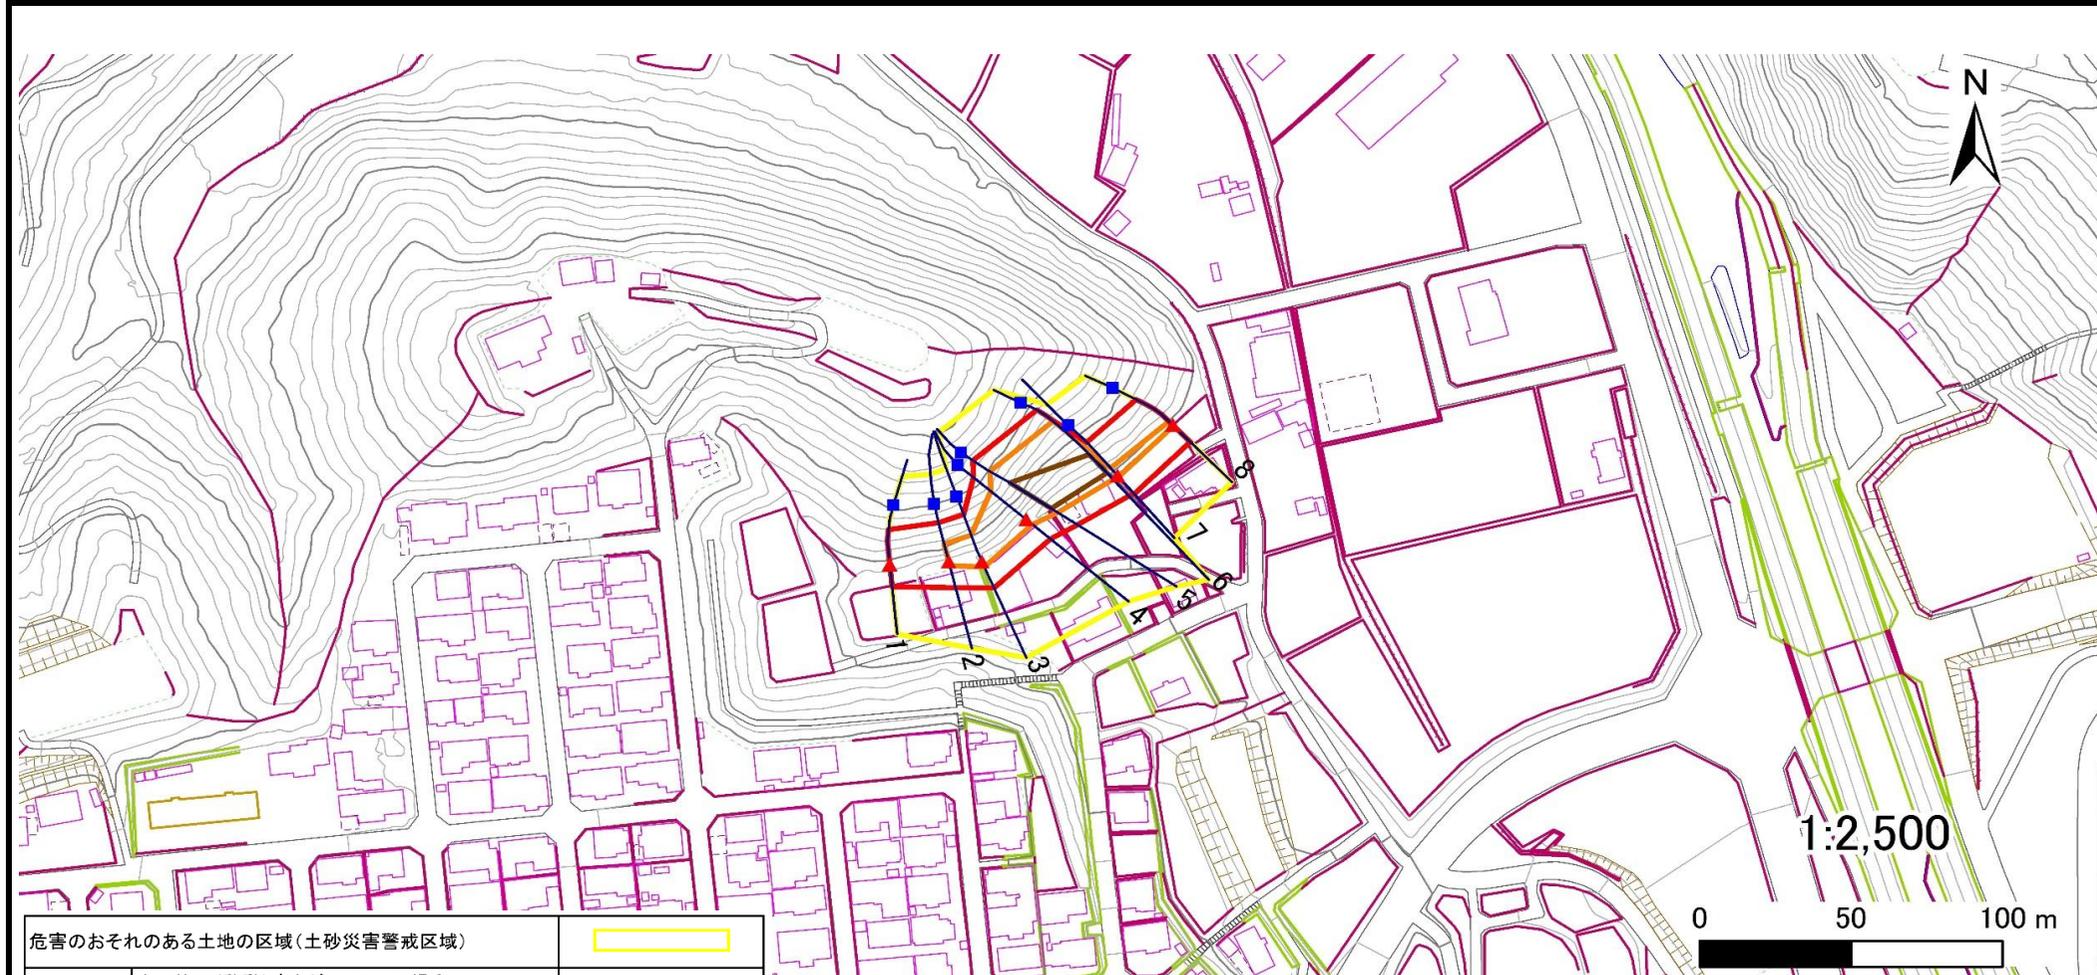
危害のおそれのある土地の区域(土砂災害警戒区域)		
著しい危害のおそれのある土地の区域(土砂災害特別警戒区域)	土石等の(移動)高さが1m以下の場合、土石等の移動による力が100kN/m ² を超える区域	
	土石等の堆積の高さが3mを超える区域	
それ以外の区域
