土砂災害警戒区域等の指定の告示に係る図書(その1)

| 自然現象の種類 | 急傾斜地の崩壊 |
| 箇所番号 | N606K0331 |
| 箇所名 | 大船沢1-7 |

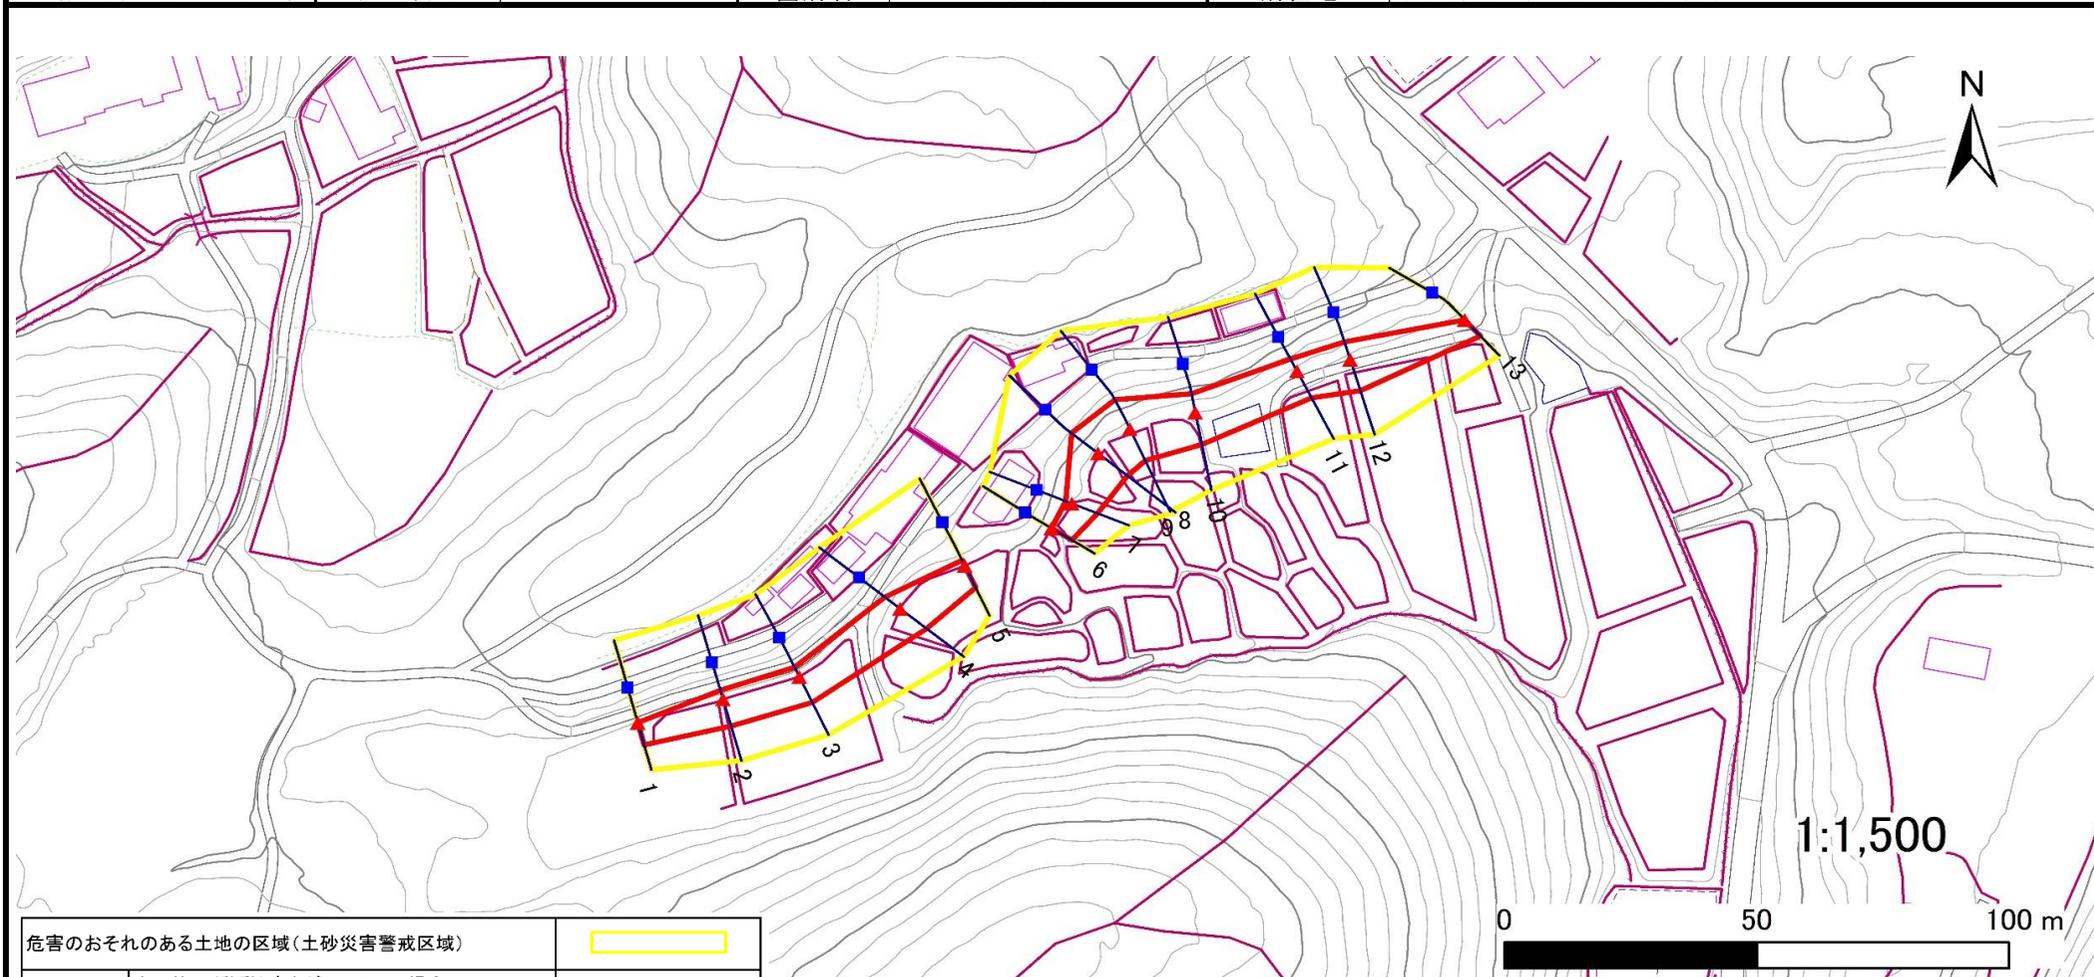
危害のおそれのある土地、著しい危害のおそれのある土地の設定図

| 危害のおそれのある土地の区域(土砂災害警戒区域) | [Yellow box] | |
| 著しい危害のおそれのある土地の区域(土砂災害特別警戒区域) | 土石等の(移動)高さが1m以下の場合、土石等の移動による力が100kN/m ² を超える区域 | [Orange box] |
| | 土石等の堆積の高さが3mを超える区域 | [Red box] |
