# 土砂災害警戒区域等の指定の告示に係る図書(その1)

告示番号	宮城県告示第147号
告示年月日	令和8年3月13日

自然現象の種類	急傾斜地の崩壊
箇所番号	N606K0341
箇所名	小森4
所在地	本吉郡南三陸町志津川字小森
調査機関	宮城県気仙沼土木事務所

危害のおそれのある土地、著しい危害のおそれのある土地の設定図

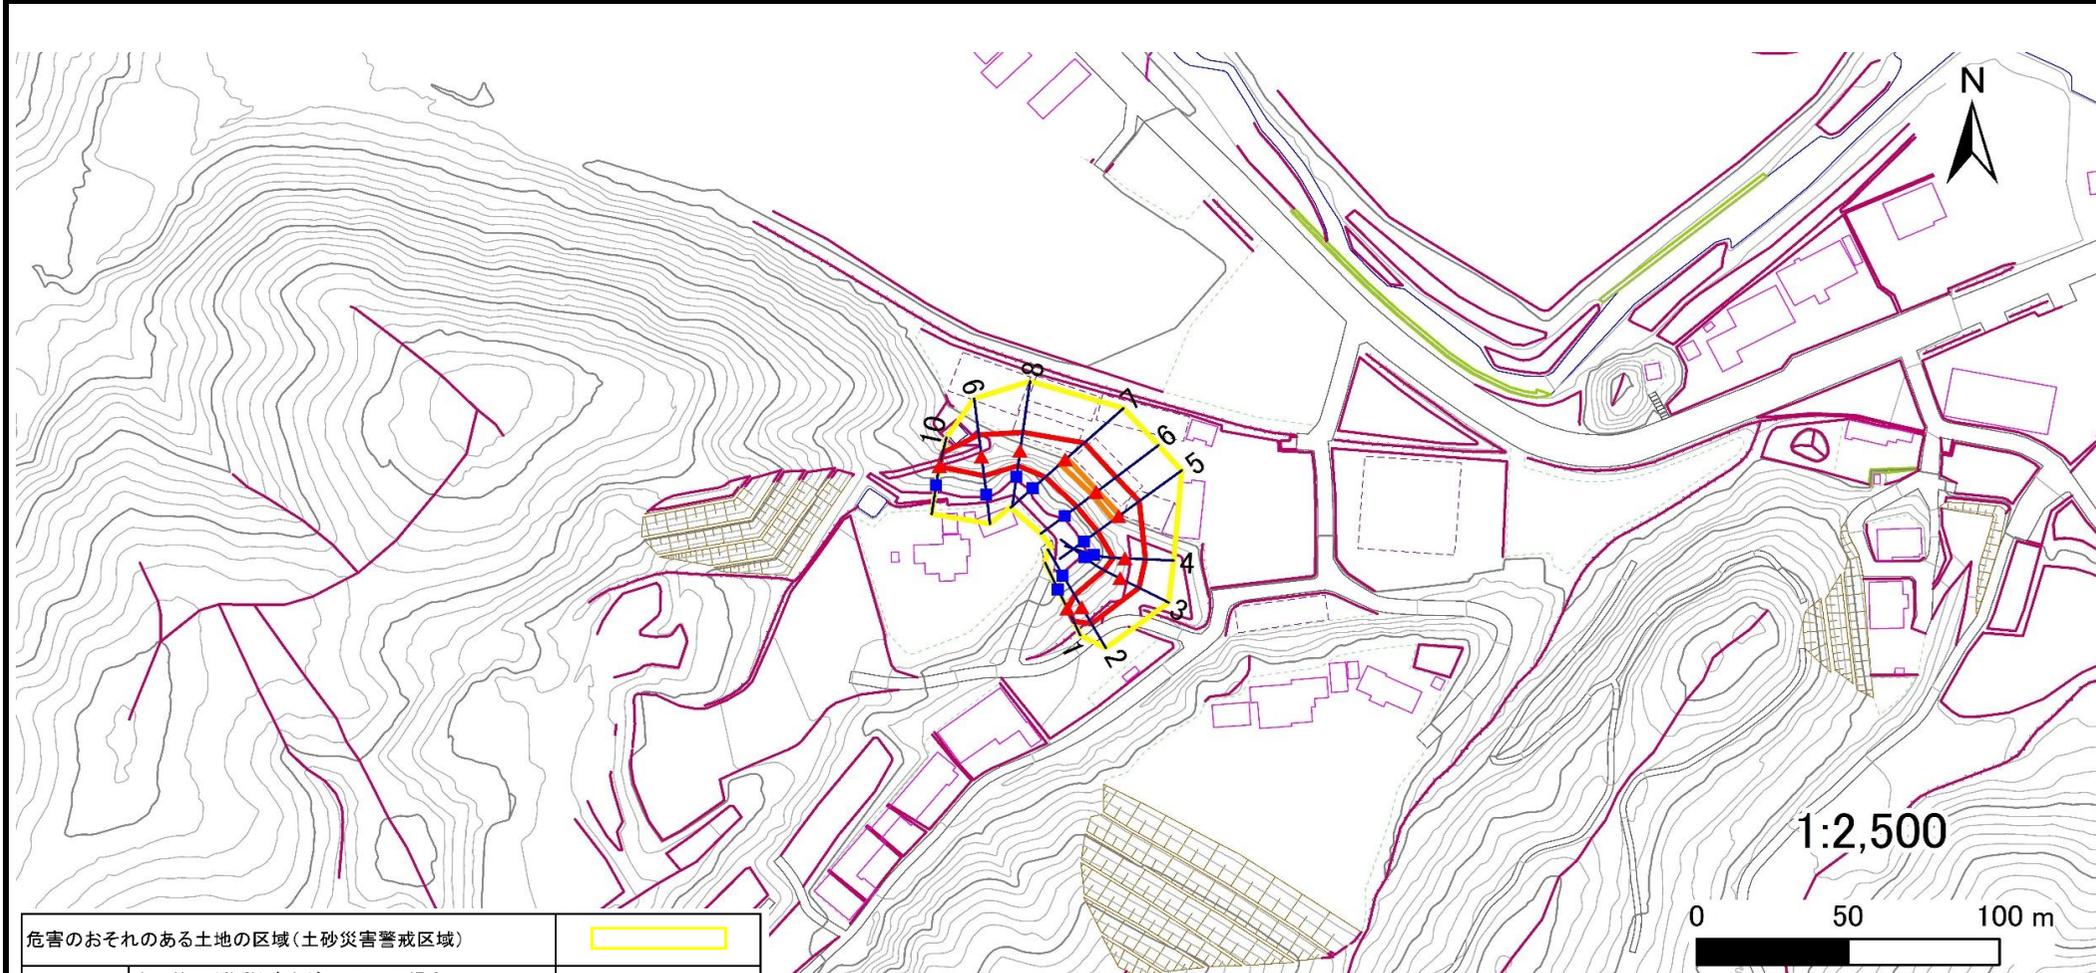
危害のおそれのある土地の区域(土砂災害警戒区域)		
著しい危害のおそれのある土地の区域(土砂災害特別警戒区域)	土石等の(移動)高さが1m以下の場合、土石等の移動による力が100kN/m <sup>2</sup> を超える区域	
	土石等の堆積の高さが3mを超える区域	
それ以外の区域
