土砂災害警戒区域等の指定の告示に係る図書(その1)

告示番号	宮城県告示第147号
告示年月日	令和8年3月13日

自然現象の種類	急傾斜地の崩壊
箇所番号	N606K0423
箇所名	阿曾
所在地	本吉郡南三陸町志津川字阿曾、蛇王
調査機関	宮城県気仙沼土木事務所

危害のおそれのある土地、著しい危害のおそれのある土地の設定図

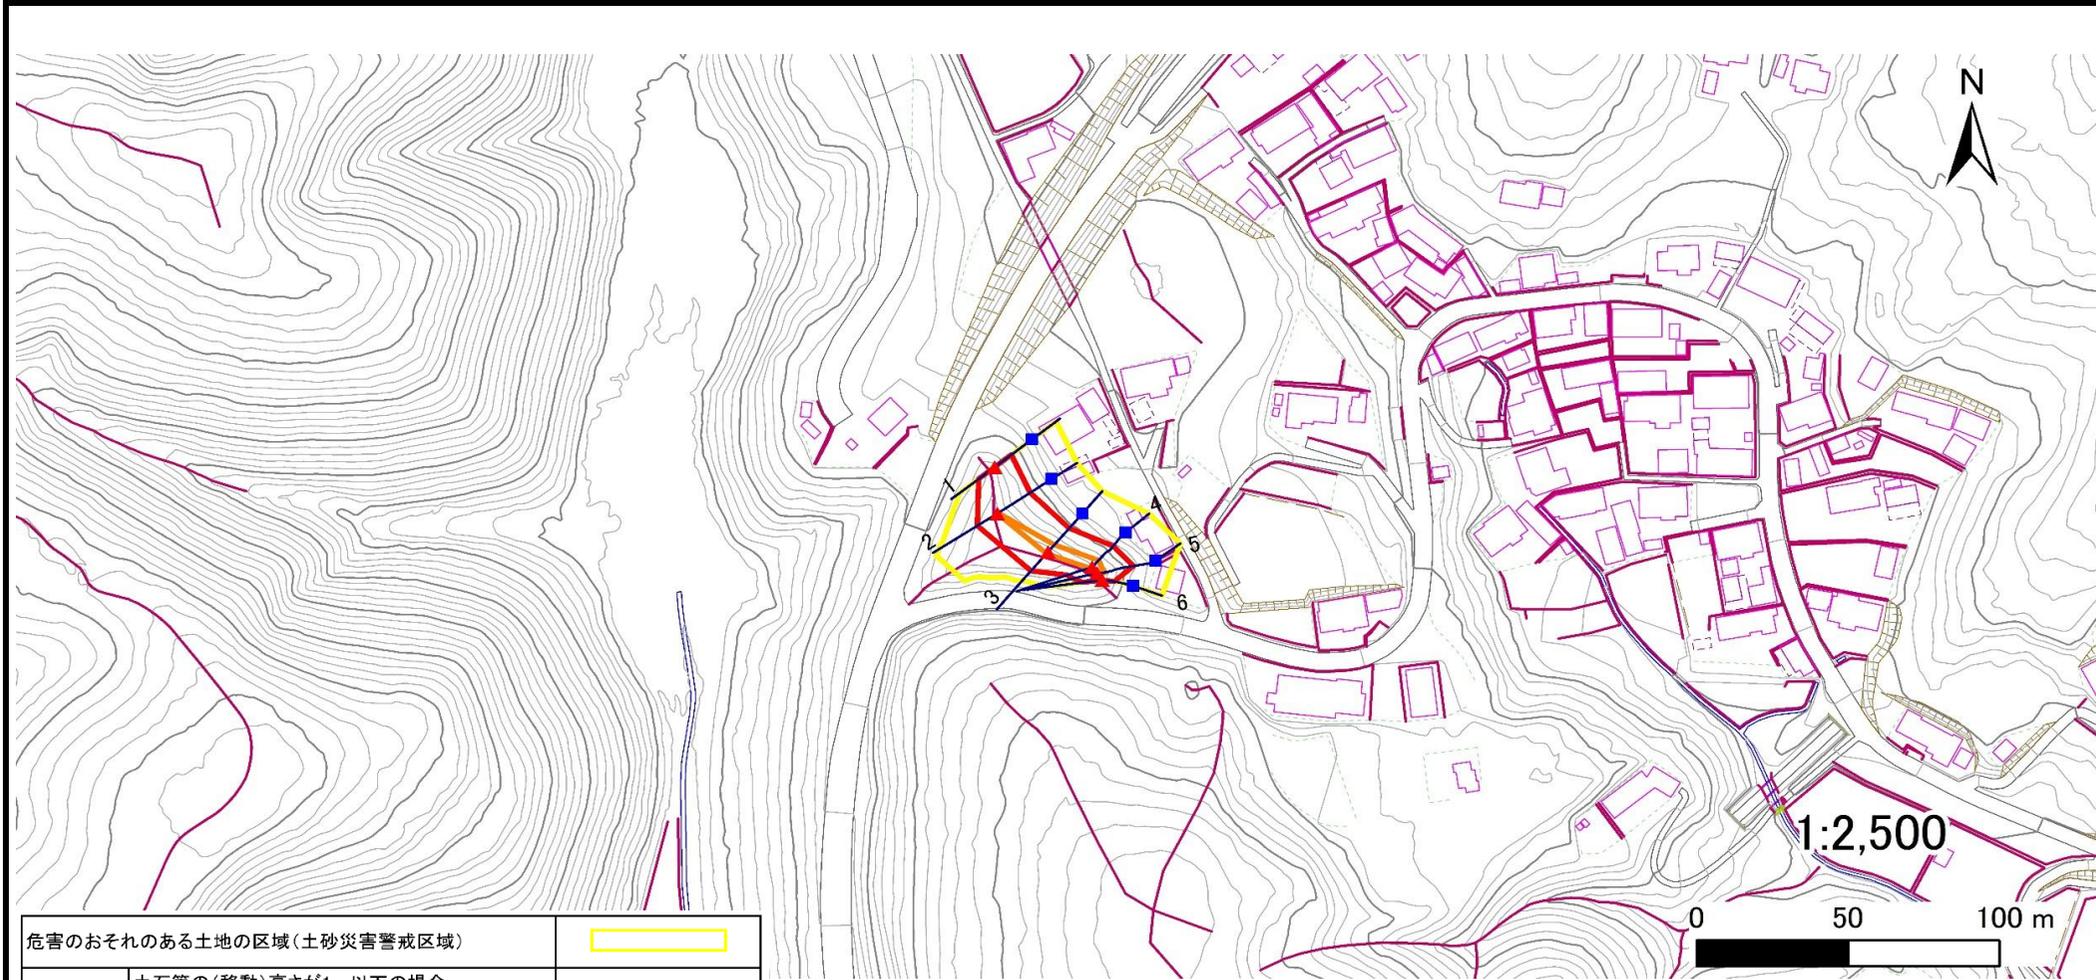
危害のおそれのある土地の区域(土砂災害警戒区域)	[Yellow box]	
著しい危害のおそれのある土地の区域(土砂災害特別警戒区域)	土石等の(移動)高さが1m以下の場合、土石等の移動による力が100kN/m ² を超える区域	[Orange box]
	土石等の堆積の高さが3mを超える区域	[Red box]
それ以外の区域	[White box]
