土砂災害警戒区域等の指定の告示に係る図書(その1)

自然現象の種類	急傾斜地の崩壊
箇所番号	N606K0429
箇所名	秋目川2
所在地	本吉郡南三陸町志津川字秋目川
調査機関	宮城県気仙沼土木事務所

危害のおそれのある土地、著しい危害のおそれのある土地の設定図

急傾斜地の位置	箇所番号	N606K0429	箇所名	秋目川2	所在地	本吉郡南三陸町志津川字秋目川
---------	------	-----------	-----	------	-----	----------------

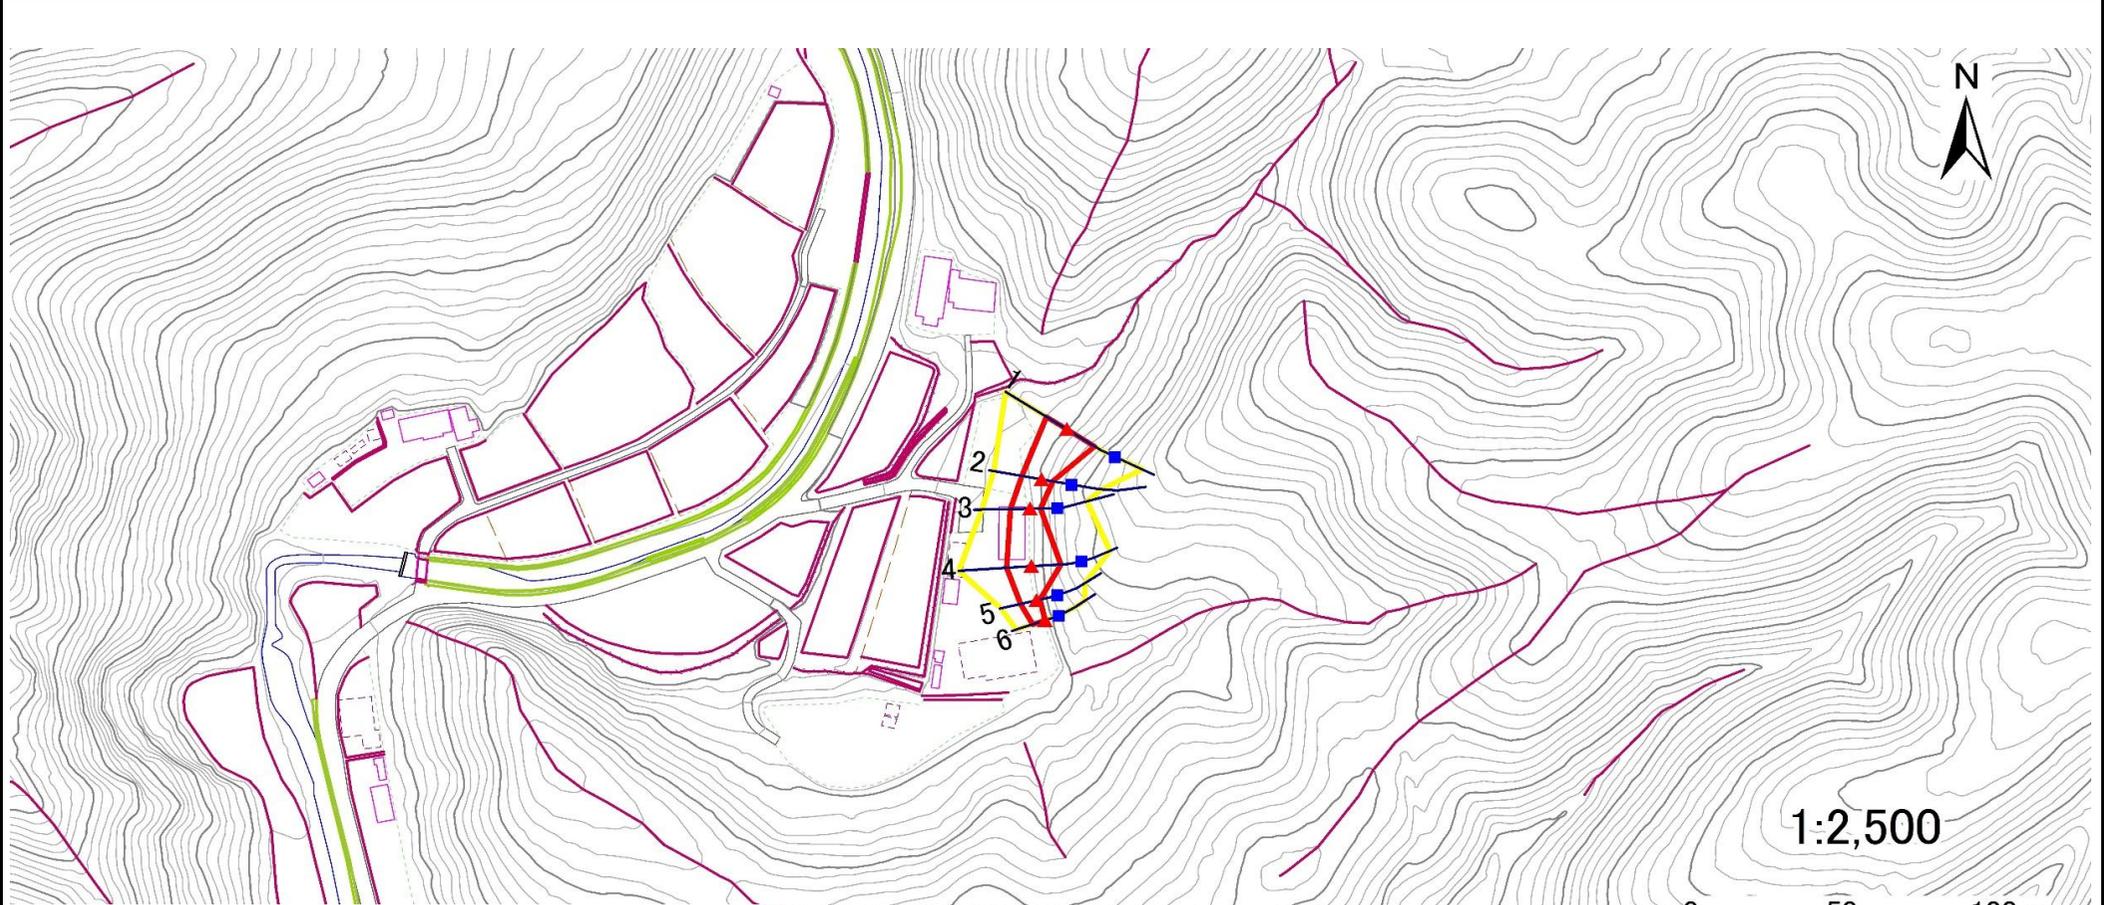
危害のおそれのある土地の区域(土砂災害警戒区域)		
著しい危害のおそれのある土地の区域(土砂災害特別警戒区域)	土石等の(移動)高さが1m以下の場合、土石等の移動による力が100kN/m ² を超える区域	
	土石等の堆積の高さが3mを超える区域	
それ以外の区域
