4) U字フリューム等既設水路の再布設

水路敷きの不同沈下により溢水や漏水、あるいは、土砂の堆積など、通水機能に支障が生じている場合、U字フリューム等既設水路の再布設による対策を行うこと。

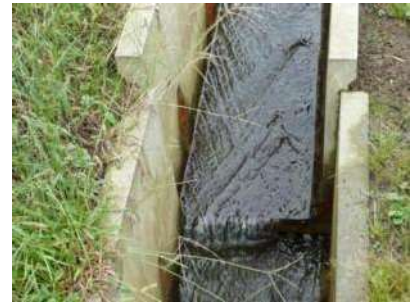
不同沈下

水路敷きの不同沈下等により、漏水、溢水や土砂が溜まりやすくなる等の複数の要因が発生し、通水に支障が生じた場合、当該部分の水路を一定勾配となるように再布設することによって、水路の通水機能の維持を図ります。

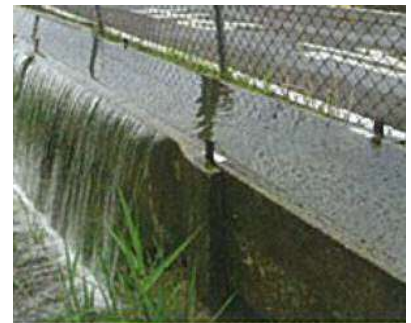
水路からの溢水

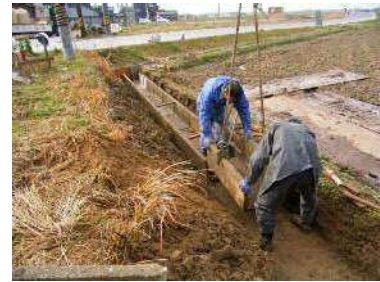
水路の再布設

砕石の上に高さ調整用の敷きモルタル（例：空練り1:3）を敷き均し、一定勾配となるようにコンクリート水路を据え付けます。コンクリート水路の重量に応じて、人力又はクレーン機能付きバックホウなどを用いて水路を低い側から所定の位置に据え付けます。
