北上運河 (東松島市矢本字板取)

北上運河は、東松島市矢本字板取（いたどり）の浜須賀橋を起点とし、東松島市浜市の鳴瀬川合流までの延長5.6kmの一級河川で、天然河岸と稲井石積護岸の区間が見られ、海側にはクロマツの保安林、陸側は航空自衛隊松島基地が隣接していました。

東日本大震災の被災状況から復旧・復興までの過程, 完成までの事例を写真でご紹介します。

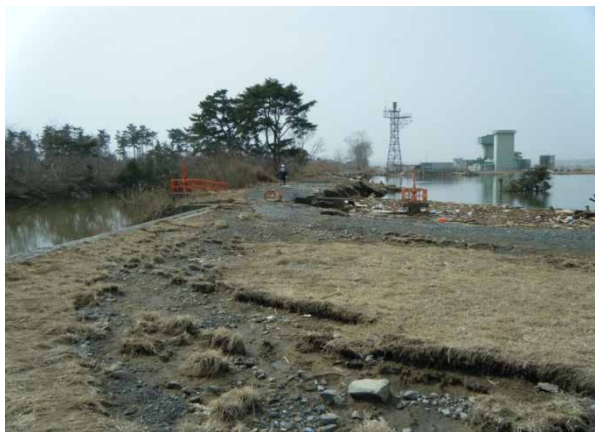
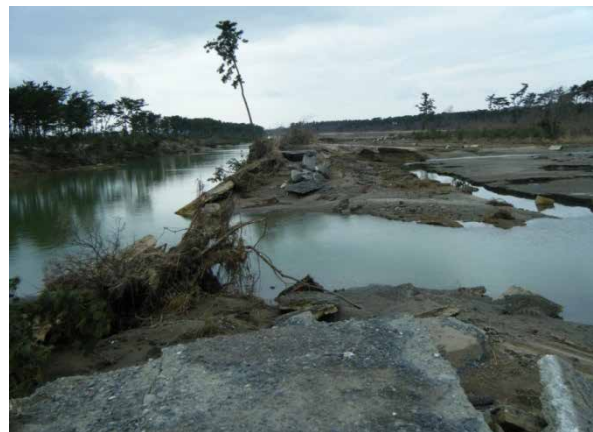
■被災時

平成23年3月11日に発生した「東北地方太平洋沖地震」では、津波が堤防を越え、390mの堤防決壊、全区間で堤防の沈下や護岸の流出など、甚大な被害が発生しました。

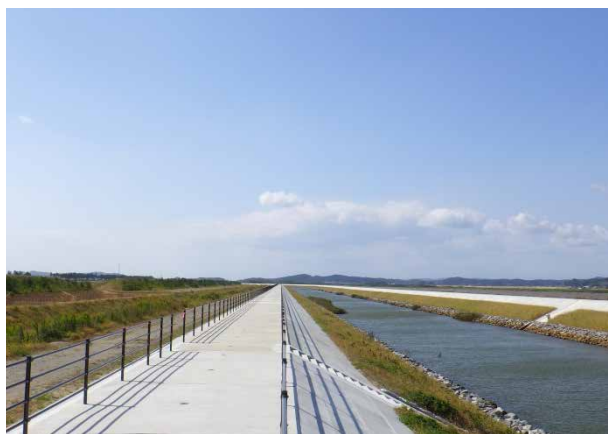
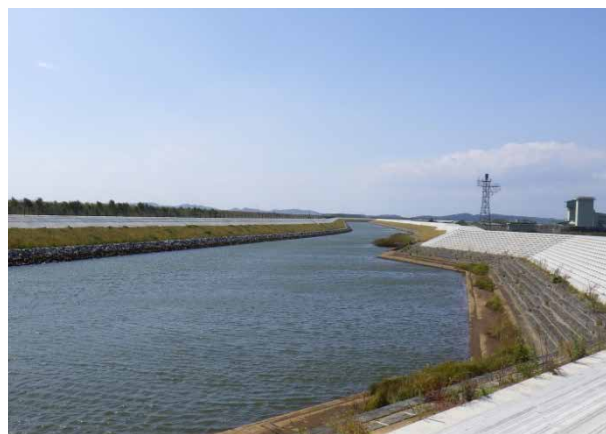
■完成

表法には残土を活用した覆土を行い、右岸の一部区間には、階段ブロックを用いた親水護岸を復元し、景観や環境、水面の利活用にも配慮した復旧を行っております。

平成29年3月18日に、左岸堤防背後地の延長1.4kmに桜140本を植樹し「歴史的な運河群の美しい景観の再生」にも取り組んでおります。

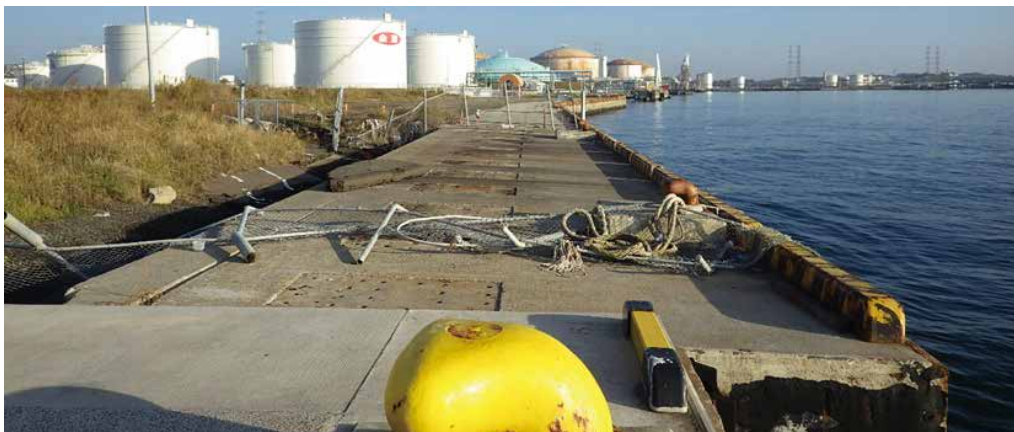
■被災時

本工事の施工箇所は、仙台港区内の砂押川河口部にあり、東日本大震災の地震動と津波により直立消波護岸が海側に最大2mずれ、背後が陥没したため、ブロックを撤去、再設置する復旧工事でした。

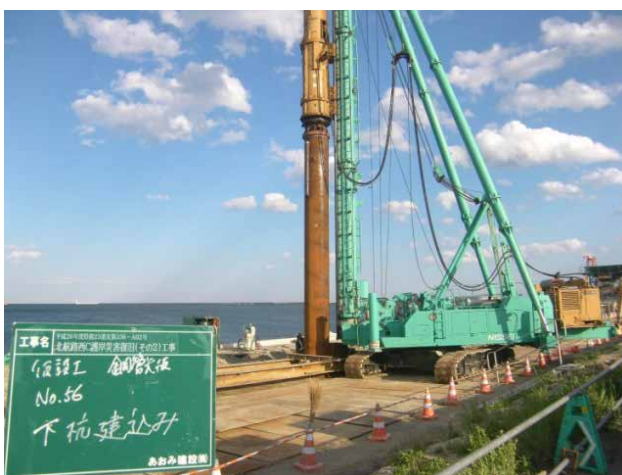
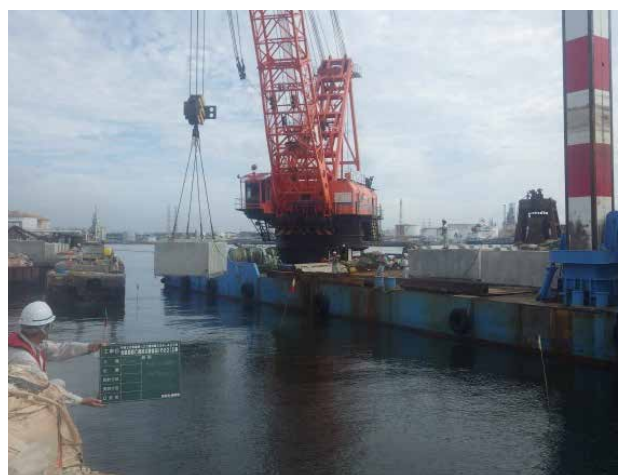
■施工中

施工に際しては、公共岸壁や民間係留施設の利用状況、および船舶の入出港状況を常に把握した工程管理を行い、なお且つ海上からの施工期間を短縮するため、埋立土及び裏込栗石の撤去作業に陸上機械を併用することとしました。また鋼管矢板を打設し、施工中の波浪による土砂の浸食も同時に防ぐ等の施工方法により、周辺施設や民有地に影響を与えず工事を完成することができました。

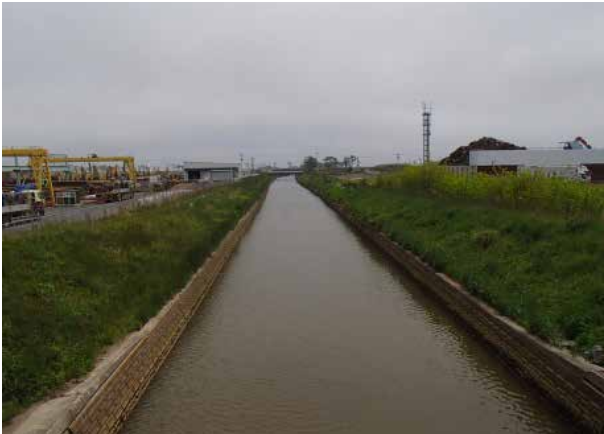
■被災時

平成23年3月11日東北地方太平洋沖地震に伴い発生した大津波により、岩沼市では約48%にあたる約29km²が浸水し、甚大な被害が発生しました。

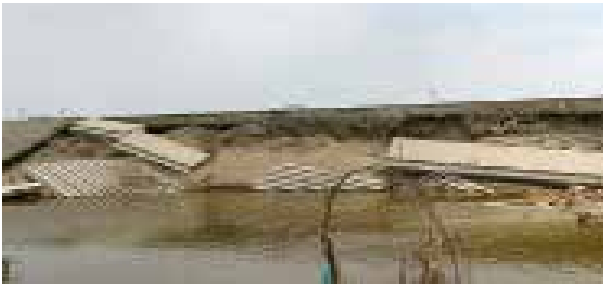
■被災時

東北地方太平洋沖地震に伴い発生した大津波により、七ヶ浜町全面積の約36%にあたる4.8km²が浸水し、甚大な被害が発生しました。当海岸は、被災後直ちに調査設計を行い、災害査定を経て平成24年6月に復旧工事に着手し、延長約1.7kmの防潮堤を整備しました。今回の被災に伴う新たな津波対策として、今後数十年から百数十年に一度程度発生する比較的頻度の高い津波であるレベル1津波に対応する高さとし、菖蒲田地区海岸をT.P.+6.8mで復旧することとしました。堤防の復旧を進めるにあたっては、今後、仮に津波が設計津波高を超え、堤防を越流した場合であっても、施設の効果が粘り強く発揮できる構造としています。

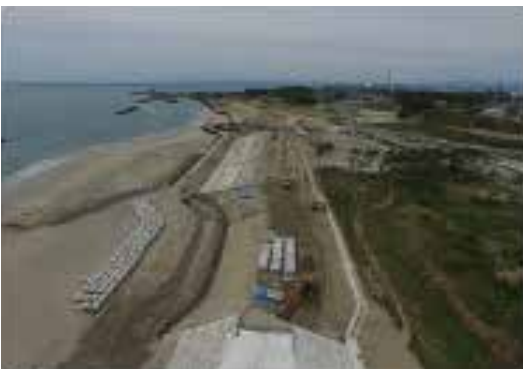
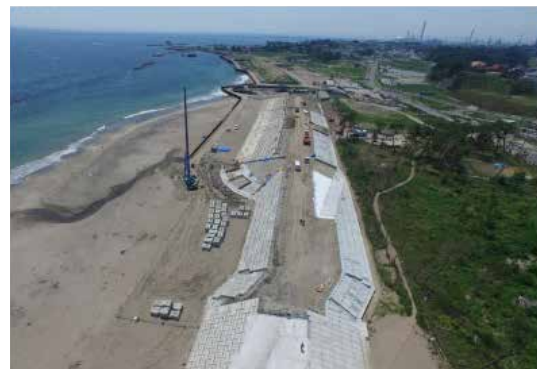
■施工中

サーフスポットとしても利用されている小豆浜では、背後の道路計画と調整し、なるべく砂浜へ影響しない法線、法勾配とするとともに護岸には自然石を利用しています。菖蒲田海水浴場付近については、既存のブロックを流用し、緩傾斜（緩い勾配）の階段ブロック構造にするなど海岸利用者に配慮した構造としました。

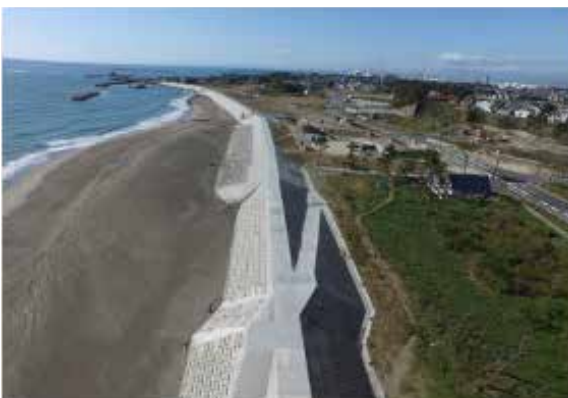
■完成

菖蒲田海水浴場においては、震災後、県内で初めての整備となる津波避難表示板を設置し、七ヶ浜町において設置された避難誘導標識と合わせ、海水浴客や観光客の避難体制を整備しました。復旧工事にあたっては、特別名勝松島の一部にもなっている美しい景観を守るとともに、内陸部と海岸の行き来がしやすいよう、堤防を階段状にするなど観光資源として活用が図れるよう配慮しています。

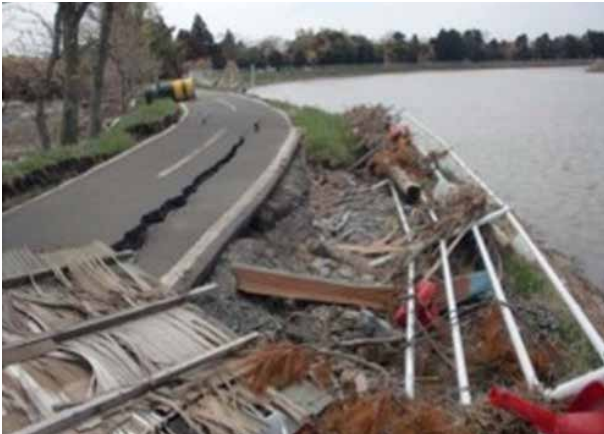
被災時

を破壊し、460m の堤防決壊、護岸の流出、堤防の沈下など被害は甚大なものとなりました。

定川橋下流部

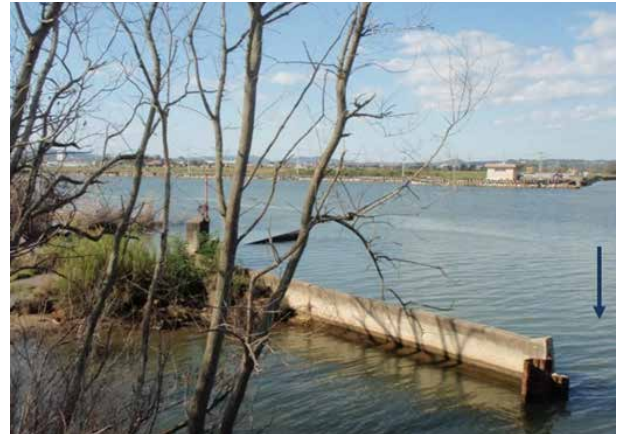
定川大橋上流部

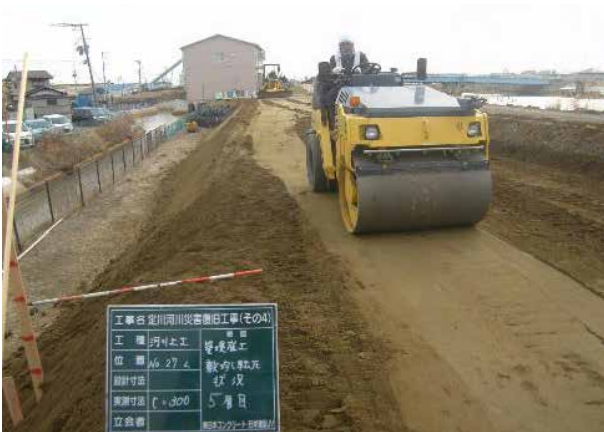
施工中

堤防盛土状況

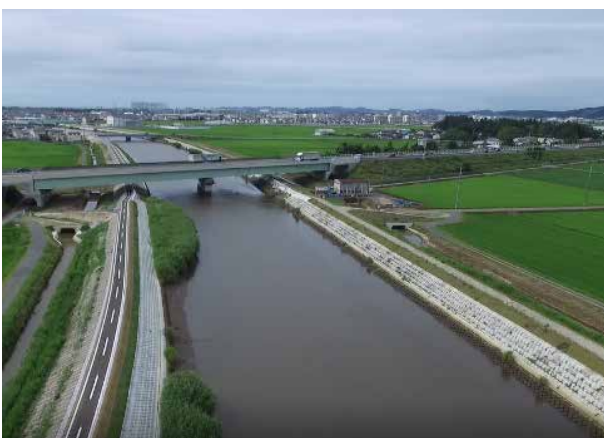
完成

三陸自動車道上流から下流を望む

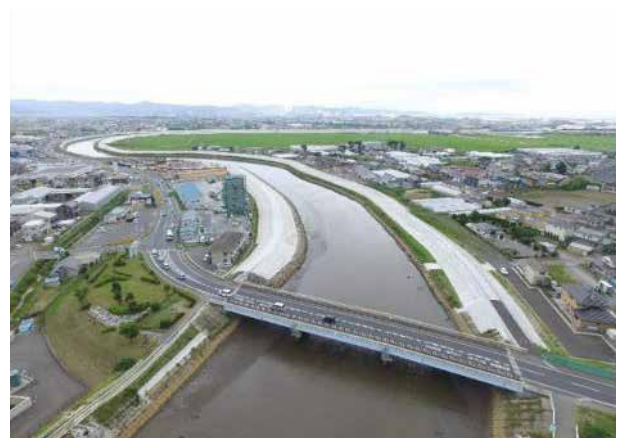
定川橋（国道45号）付近から下流を望む

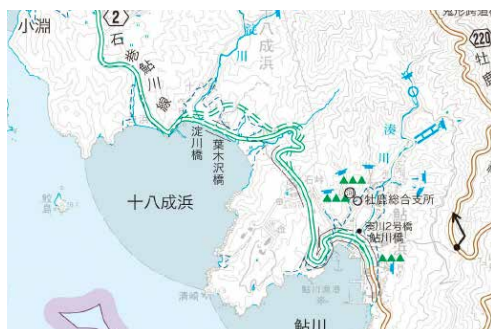
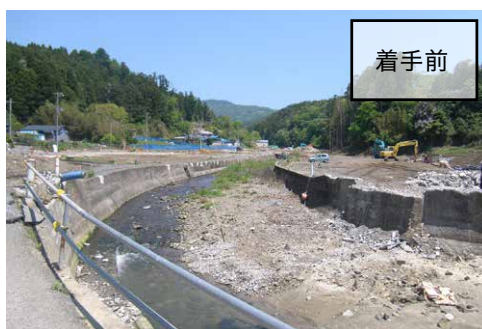
着手前

淀川は石巻市の牡鹿半島に位置する十八成浜に流入する二級河川です。当該地区においては津波により甚大な被害を受け防災集団移転が行われており、復興県道事業及び低平地整備事業や十八成浜海水浴場復旧事業等により面整備が行われた地区となります。

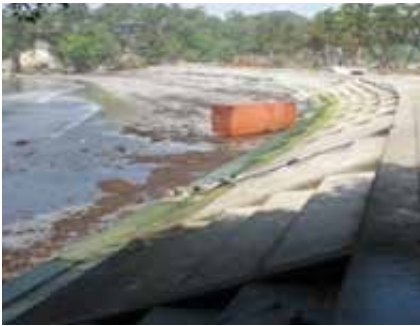
■被災後

平成23年3月11日東北地方太平洋沖地震に伴い発生した大津波は、堤防を越え背後にある表浜地区の住宅や田畑等を飲み込み、甚大な被害が発生しました。

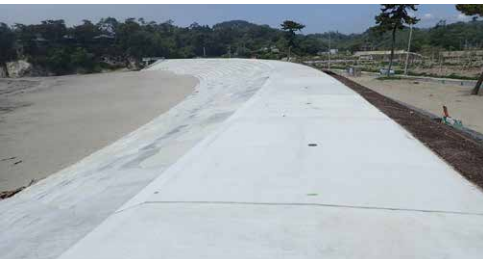
堤防全面 (海側)

花渚浜地区海岸の災害復旧については、災害査定・協議設計を経て、平成28年2月に本格的な復旧工事に着手し、令和元年5月に延長L=268mの堤防が完成しました。堤防の高さは、新たな津波対策として、今後数十年から百数十年に一度程度発生する比較的頻度の高い津波であるレベル1（L1）津波に対応する堤防高T.P.+6.8mで復旧しました。また、堤防をコンクリートで被覆することにより、今後、東日本太平洋沖地震の大津波のような、数百年から千年に一度程度発生するとされるレベル2（L2）津波が堤防を越流した場合でも、施設の効果が粘り強く発揮できる構造としています。

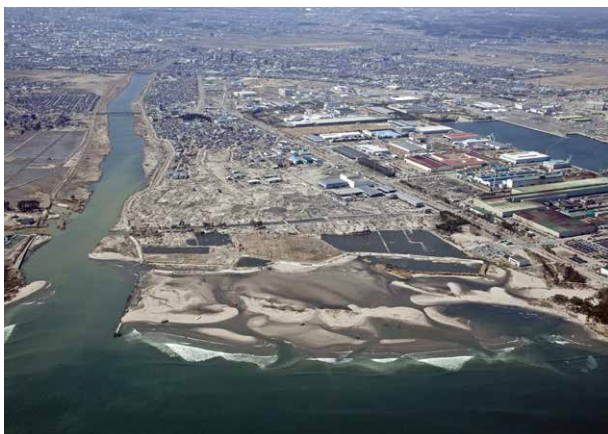
■被災時

特に東日本大震災においては、数百年から千年に1度の確率で発生する規模と言われる大津波により、

河口部が沿線の市街地とともに壊滅的な被害を受けました。被災直後から仮応急、災害査定・設計協議を進め、平成25年には一部復旧工事に着手しましたが、河口部には地域住民などに親しまれ、希少な動植物が生息し全国的にも有名な「蒲生干潟」があり、そこに係る堤防の復旧計画には地域住民や学識者との懇談を重ね、従来の位置よりも最大80m引堤した位置に新堤防を作ることとし、工事においても生物等の環境に配慮しながら慎重に進め、被災からちょうど10年目の令和3年3月に完成しました。
