# 瑞巖寺境内遺跡

瑞巖寺埋蔵文化財発掘調査現地説明会資料

平成 23 年 10 月 1 日 (土)  
・ 10 月 2 日 (日)

松島町教育委員会

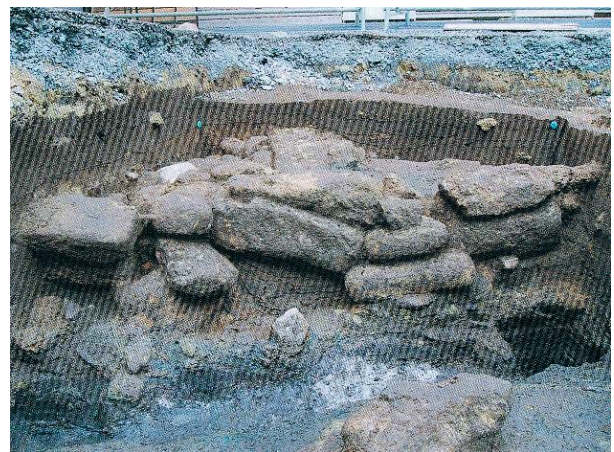
玄関北側で検出された石積遺構

鎌倉・室町時代の遺構は、瑞巖寺本堂や宝物館の周辺、円通院前、雄島で発見されています。本堂周辺では切石列や石積遺構などが確認され、宝物館周辺では13世紀後半以降、堀や建物・池・井戸などの施設が継続的に設けられており、国産や輸入陶磁器・漆器・瓦などが出土しました。また、円通院前の石窟は13～14世紀頃まで遡り、雄島では多数の板碑とともに納骨跡が確認され、板碑の造立は13世紀後半から14世紀代、骨蔵器による納骨は12世紀後半から14世紀後半に行われたことがわかりました。こうした成果から、中世奥羽屈指の禅寺円福寺とともに、霊場松島の様子が具体的に明らかとなりつつあります。

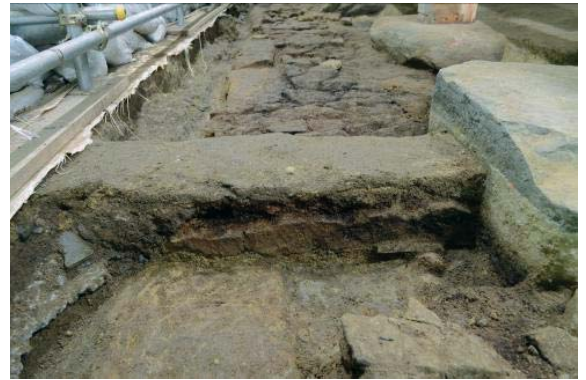
7号石敷の断面状況

本堂の軒下には切石が敷かれていたことがわかりました。石敷は南側（6号石敷）・西側（7号石敷）・北側（8号石敷）で確認され、東側では明治時代に敷かれた四半敷（正方形の石を縁に対して45度になるように斜めに敷いたもの）を造ったときに壊されたのか、痕跡を確認できませんでした。6号石敷は東西に約27m、幅は最大1m、7号石敷は南北に37m、最大幅1m、8号石敷は東西17.8m、最大幅0.9mの範囲で確認できました。7号石敷は切石の下に瓦を敷くなど、6・8号石敷とは構造が異なっていました。瓦の中には「太田市兵衛<sup>おおたいちべえ</sup>」の刻印（スタンプ）が押されているものがあり、慶安（1648～51年）の頃に葺き替えられたものと考えられています。7号石敷より、6・8号石敷の方が古く、創建当初に遡る可能性が高いと考えられます。

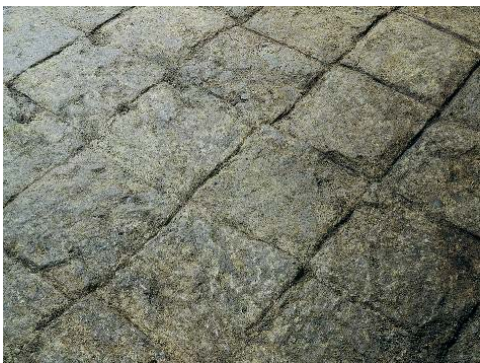
四半敷

【1号建物跡】基壇の上に建てられた南北2間、東西5間とみられる礎石建物跡で、礎石は基壇の端に据えられています。建物の方向は、南北が瑞巖寺本堂より西へ傾いています。基壇とは、建物部分を周辺より高くした土壇のことで、建物を立派に見せたり、湿気防止や礎石の地盤を安定させる役割を果たしました。基壇は南北4.8m（推定）、東西13.1m以上、高さが20cmあります。その上には、45cm四方で厚さ15cmほどの凝灰岩製切石が建物の方向に対して45°に傾けて敷かれました。これは、禅宗寺院に特徴的な四半敷<sup>しはんじき</sup>と呼ばれる基壇舗装<sup>きだんほそう</sup>です。

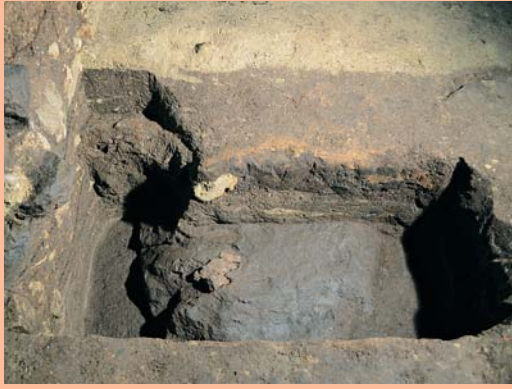
下層から検出された礎石(東から)

【礎石】孔雀の間南側の足場穴の下で検出した礎石です。1号建物跡の北13.7mにあり、瑞巖寺本堂の基礎整地より古いことから円福寺期の建物の礎石と考えられます。大きさは東西70cm以上、南北100cmあり、本堂の礎石とさほど変わらないことから、<sup>ぶつでん</sup>仏殿や<sup>はつどう</sup>法堂といった大型建物の一部とみられます。

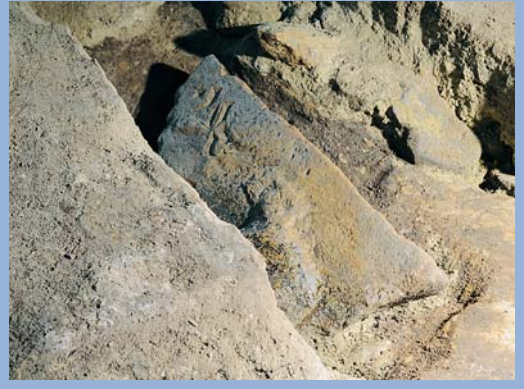
礎石の坪地業に埋め込まれた板碑①

本堂を建てる前に、まず岩盤を一部削り出し、中世の遺構を埋めるとともに地盤の弱いところには土を入れて基礎的な整地を行って、平坦な面を作り出します（上図4層）。その上に亀の腹のように盛り上がった基壇きだん（建物部分を周囲より高くした土壇）を構築します（上図3層）。亀腹上の高まりは東西24m、南北38mの規模を持っています。その後、礎石を据えるための穴すかた（据え方）を掘り（上図2層）、大きな礫れきを混ぜながらつき固めます。このとき、いたびいたびやごりんとうごりんとうといった中世の信仰に関わる石塔もその材料として使われていました。礎石の据え方は大きいもので深さ1m、上面の径は4mほどあります。山側になると地盤が安定しているため、浅い据え方になっています。

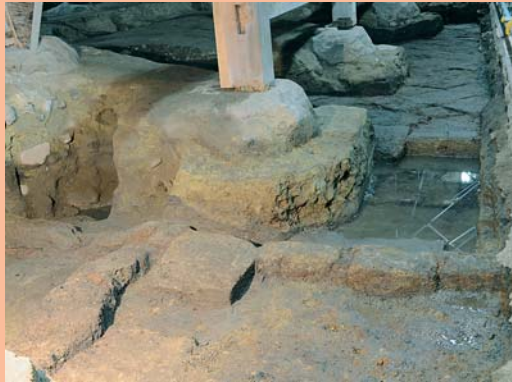
2号溝跡・4号石列跡(西から)

【4号石列跡】本堂南西部で確認した南北方向の石列跡で、3.0m以上延びています。1号建物跡の基壇から西に1.9m離れて平行しており、幅20～30cm、長さ40cm、高さ15cm前後の凝灰岩切石を東側の面を揃えて並べています。そのうちの1個は一辺が51cmと大きさが明らかに異なること、5号石列跡とは構造が異なることから、塀跡など他の施設跡の可能性を含めて検討中です。

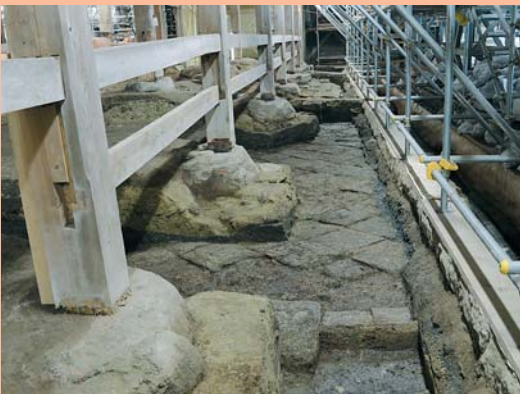
1号建物跡(西から)

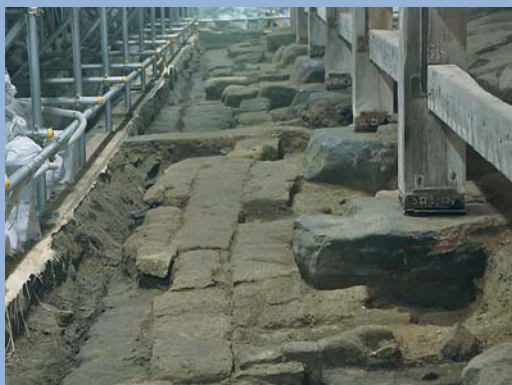
6号石敷(東から)

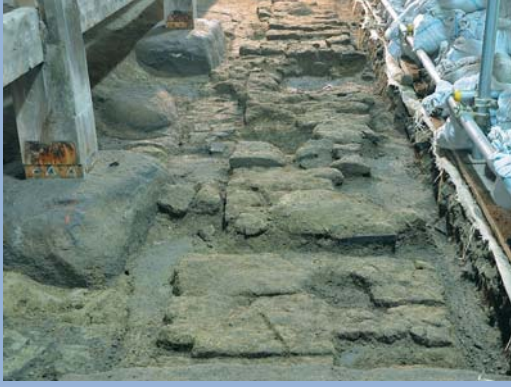
7号石敷(北から)

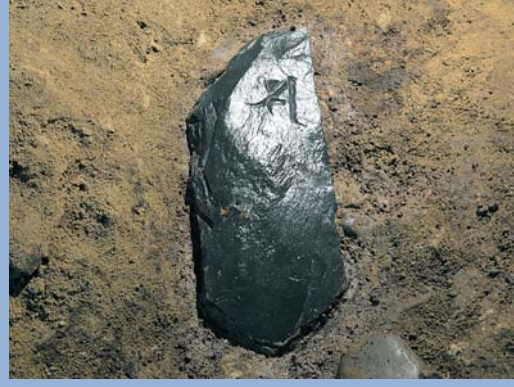
礎石の坪地業に埋め込まれた板碑②

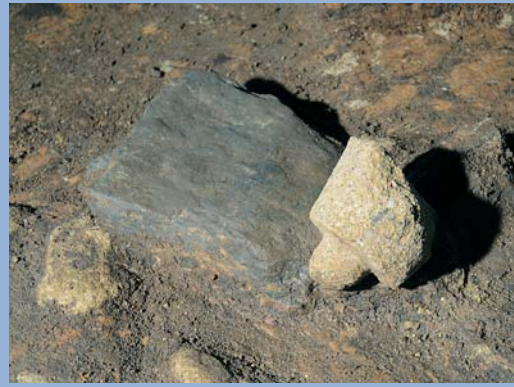
東石の根石に転用された五輪塔の風輪

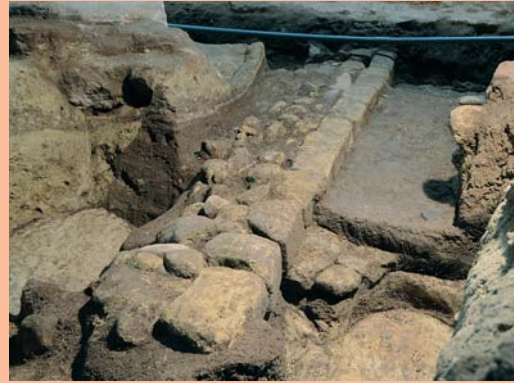
5号石列跡(南から)

【5号石列跡】本堂北西部で確認した南北方向の石列跡で、3.6m以上延びています。南北の方向は1号建物跡や4号石列跡と同じです。幅15cm、長さ25cm、高さ15cm前後の凝灰岩切石を東の面を揃えて並べ、その裏には小振りの石が詰められました。石列を挟んだ西奥が20cmほど高いことから、一段高い西側平坦面の土留め施設と考えられます。

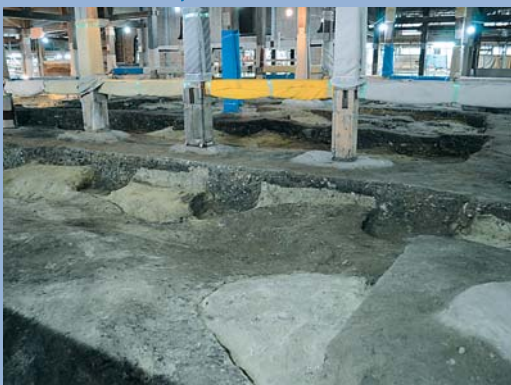
東広縁で検出された足場穴(北東から)

本堂内部からは建築の際に足場あしばを組んだ穴が見つかりました。足場穴は全部で90個ほど見つかり、広縁より内側に総柱状そうばしら（一間ごとにくまなく格子状に柱を立てること）に立てられていたことが分かります。直径は50cmほどのものが多いですが、柱を抜いたときに穴を広げたためか、楕円形になっているものもみられます。

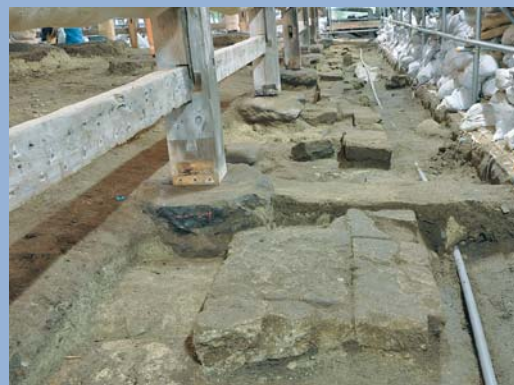
8号石敷(東から)

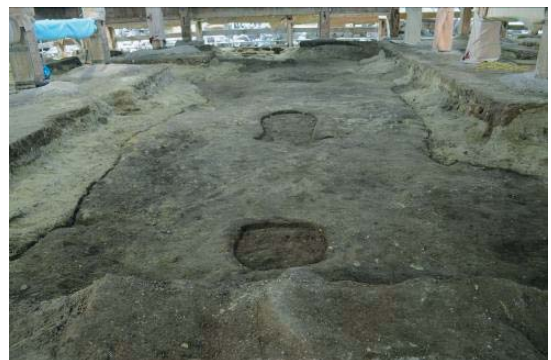
文王の間で検出された足場穴
