# 多賀城跡第 77 次調査現地説明会資料

- 政庁跡東楼・西脇殿・政庁南面地区の調査

宮城県多賀城跡調査研究所

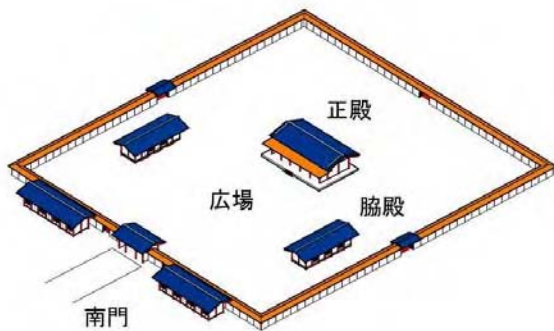
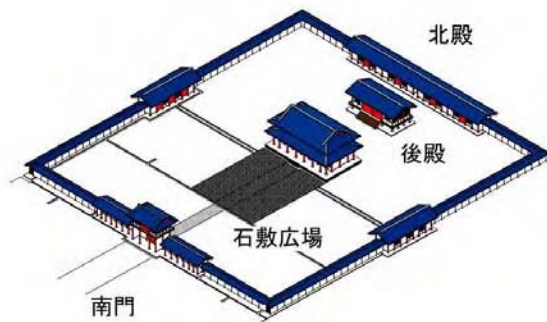
参考図 多賀城政庁の変遷

第I期 政庁

第II期 政庁

第III期 政庁

第IV期 政庁

多賀城の変遷は、政庁跡の発掘調査の成果から四期に大別でき、各時期の年代は文献史料との対比などから、次のように考えられます。

多賀城跡のほぼ中央にある政庁跡は、四方を築地塀<sup>ついでい</sup>で囲った南北約 110m、東西約 100m の区域です。この地区では第 1 ~ 6、9、16、19 次 ( 1963 ~ 1973 年 ) の発掘調査の結果、正殿<sup>せいでん</sup>を中心に脇殿<sup>わきでん</sup>・後殿<sup>こうでん</sup>・楼<sup>ろう</sup>などの建物が整然と配置されていること、その配置が、前記した四時期で大きく変化していることがわかりました。

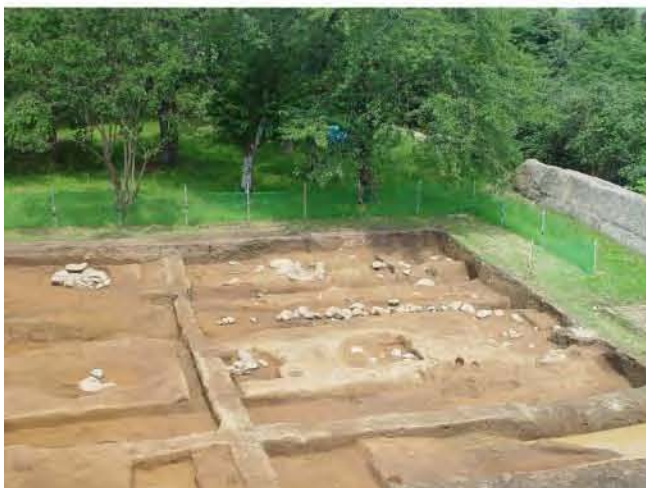
東楼跡 (南西から)

東楼(S B 1 3 6)や整地層などを再確認しました。東楼は桁行が東西 3 間、梁行が南北 3 間の礎石総柱建物で、規模は東西が約 9.0m、南北が約 7.2mあります。かなりの重量に耐える礎石式の総柱構造なので、楼閣とみられます。礎石の据え穴に第 期末の焼き討ちによる焼土や炭を含むことから、東楼が建てられたのは第 期であり、同じ建物のまま、第 期も存続したと考えられています。一方、東楼は第 期以前にも存在したのではないかという考え方もあります。

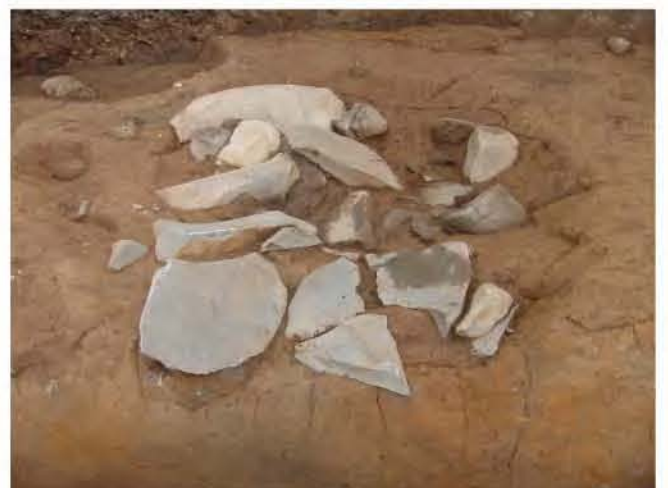
北側柱列の東から2番目の根石 (南から)

今回の調査では、礎石の据え穴を 1 1 ヶ所で再検出しました。新しい溝に壊されるなど残存状況はよくありませんが、比較的状況のよい据え穴で礎石の根石の状態を調査した結果、整地層に掘った据え穴に焼土や炭を含む土で埋めた第 期とみられる根石のほかに、整地層にくい込むような状態の根石もあることがわかりました。このことは、第 期の根石のほかに、周りの整地を積みながら根石を据えた古い段階がある可能性を示しています。その場合、政庁内の建物が礎石式になるのは第 期以降であることから、は第 期東楼の根石とみられることとなります。ただし、残存のよくない現状では、より以上の検討は難しく、今回の調査では、その可能性を確認したのみにとどまりました。

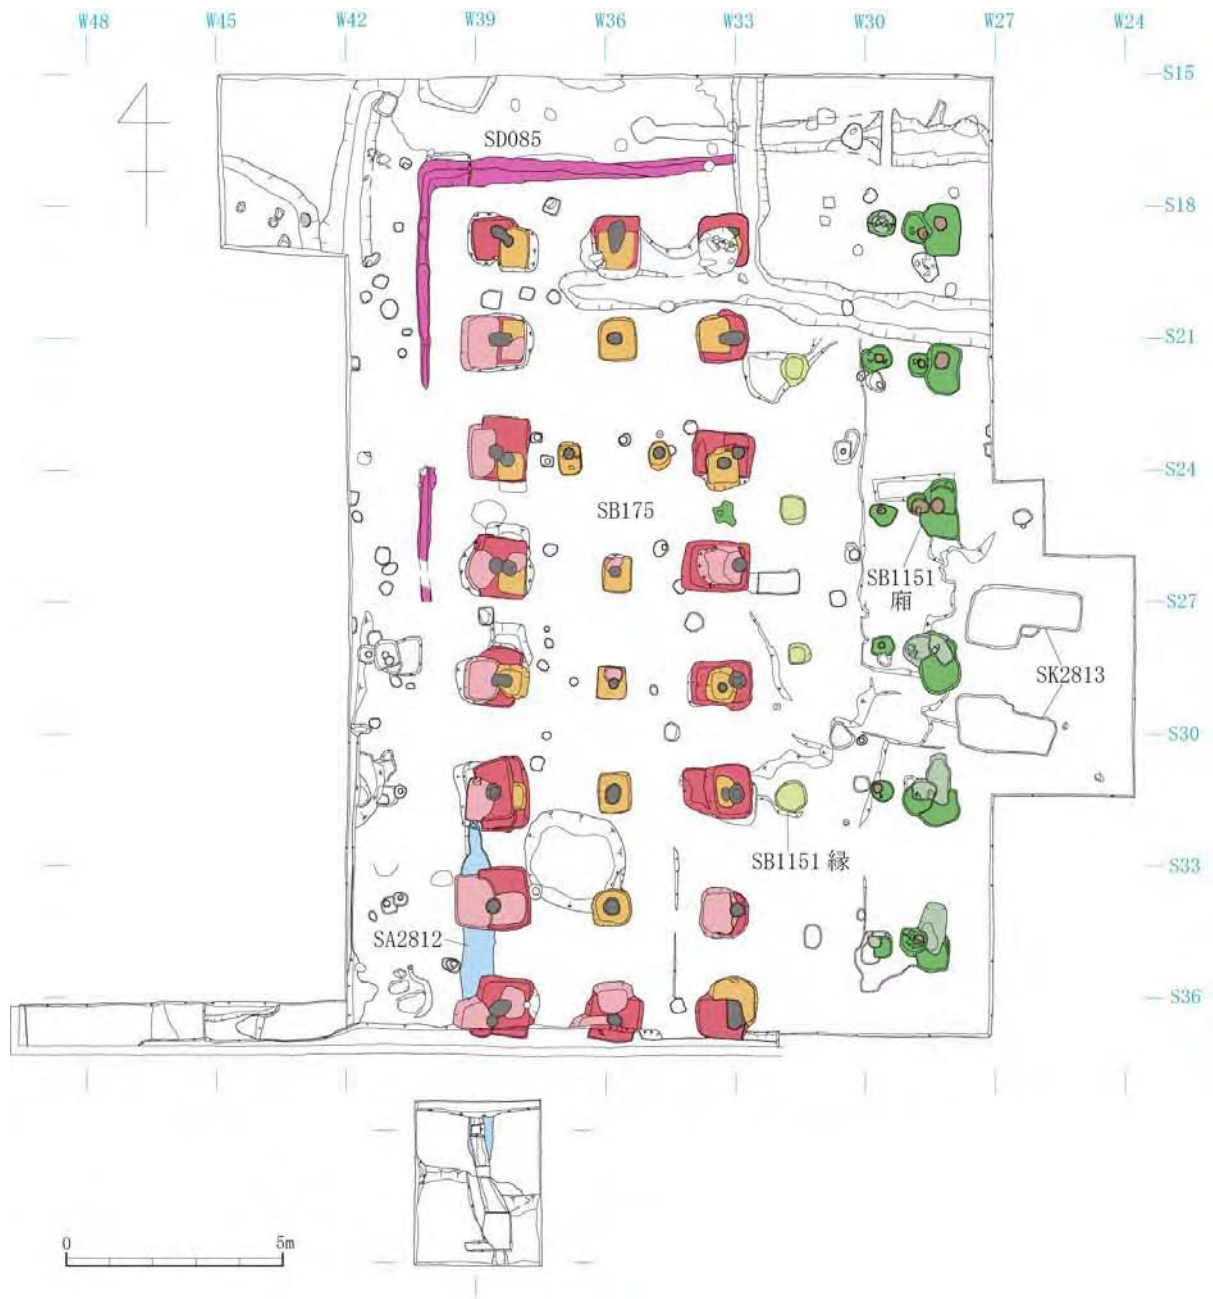
第 3 図 西脇殿地区

しかし、今回の調査で、第 期西脇殿の廂となる掘立式の柱穴を発見し、また、第 期西脇殿には縁がついていたことを確認しました。

廂の柱穴は掘立式で、東側の廂となる6ヶ所すべての柱穴と、西側北端の柱穴を発見しました。東側のものをみると各場所に3個ずつあるので、廂は2回つけ替えられたことがわかります(3時期)。また、新しいものほど幅が狭く、柱穴も小さくなっています。以上のような特徴は、第 期東脇殿の廂と同じです。今まで、廂があるのは東脇殿だけとみられていましたが、西脇殿にも存在し、東西対称の脇殿であることがわかりました。昨年度の東脇殿の調査成果から、西脇殿に廂がついた年代も10世紀前半以降と考えられます。

縁は、西脇殿の東側で縁束の抜取り穴を4つ確認したものです。抜取り穴は西脇殿の正面中央に位置しており、縁の幅は約1.6mとみられます。縁を持つ脇殿の例は、陸奥国では8世紀半ば頃に造られた桃生城や、9世紀初め頃に造営された徳丹城があります。今回、確認した西脇殿の縁は、厳密には第 期以降のものですが、類例から第 期と考えています。なお、対となる東脇殿では今まで縁が確認されていませんが、今回の確認をうけて再検討した結果、縁となる柱穴が存在することがわかりました。

調査区の南西部で、第二期西脇殿より古い材木堀を発見しました。幅約25cmの溝に直径15cmほどの材木を立て並べて堀としたもので、材木は切り取られています。確認した長さは約7.8mで、第二期西脇殿の西側柱列に沿うように南北方向に延びており、後述の政庁南面地区で検出した材木堀と同じような、第二期造営中の仮設的な施設と考えています。今まで、政庁地区では第二期政庁の建物や築地より古い遺構は確認されていないので、この材木堀は第二期政庁ができる前の様子を伺ううえで貴重な遺構です。

調査区の東側で、2基1対の土壌を発見しました。ともに長さは東西約2.6m、幅は0.9~1.4mで、西側が広がっています。深さは西側が浅く、東に向かってえぐり込むように深くなっており、最も深い所では約1.4mあります。土壌は明るい褐色土で埋め戻されており、第二期の瓦が出土していることから第二期以降のものと考えられますが、性格は不明で、今後、類例を探しながら比較検討することにしています。

西脇殿地区：第 期西脇殿の規模や構造を再確認するとともに、新たに第 期西脇殿の縁と第 期西脇殿の廂を確認しました。第 期脇殿の廂は、東脇殿だけにあるとみられていましたが、西脇殿にも存在しました。また、縁は再検討の結果、第 期東脇殿にもあることがわかり、第 . . . 期はすべて東西対称の脇殿であることが明らかになりました。

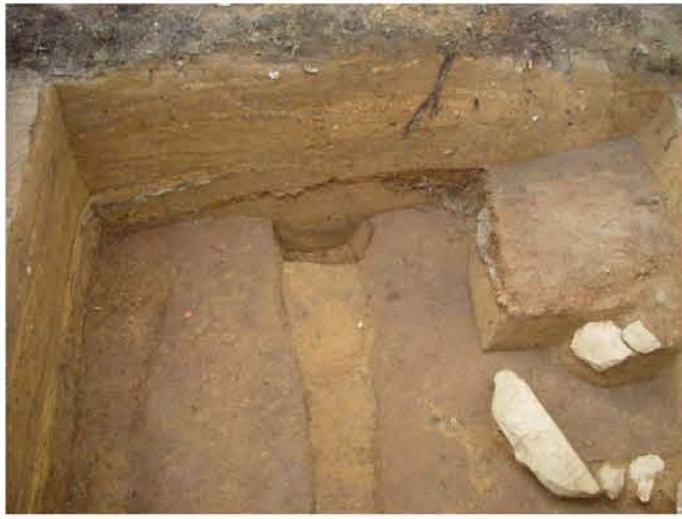
西3トレンチ西壁の状況  
(右: 鍛冶遺構 中央・左: 材木塀)

今回は、西 1 トレンチの堀 1 と堀 2 (溝)を再検出した結果、上で述べたように溝とみていたものが材木堀であり、材木堀は 2 条あることが明らかになりました。また、西 2 ~ 4 トレンチで延長を確認したところ、この地区の西端を越えて、さらに西に延びていることがわかりました。長さは、以前の調査分と合わせて堀 1 が 46m 以上、堀 2 が 44m 以上となります。材木を立てるための溝の幅はともに約 50 cm、深さは深いところで堀 1 が約 60 cm、堀 2 が約 40 cm あります。材木は切り取られていますが、場所によっては直径 15 cm 前後の<sup>こんせき</sup>痕跡を発見しています。

西3トレンチの整地1と2の間で発見しました。30cmほど掘った穴に真っ赤な鉄滓が堆積し、周りにも広がっています。その状況から調査区のすぐ近くで鍛冶が行われていたこととなりますが、政庁の側で日常的に鍛冶が営まれたとは考えにくいことから、政庁の改修や再建など大きな造営に際して行われたとみられます。

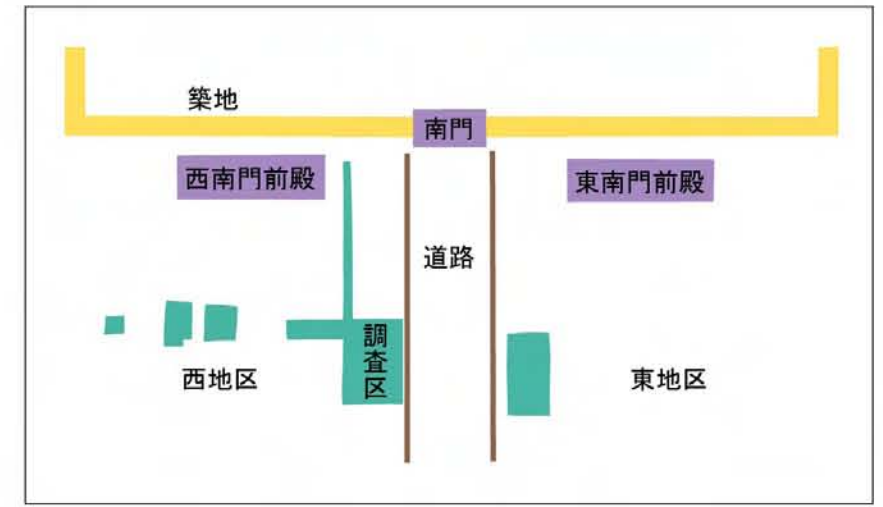
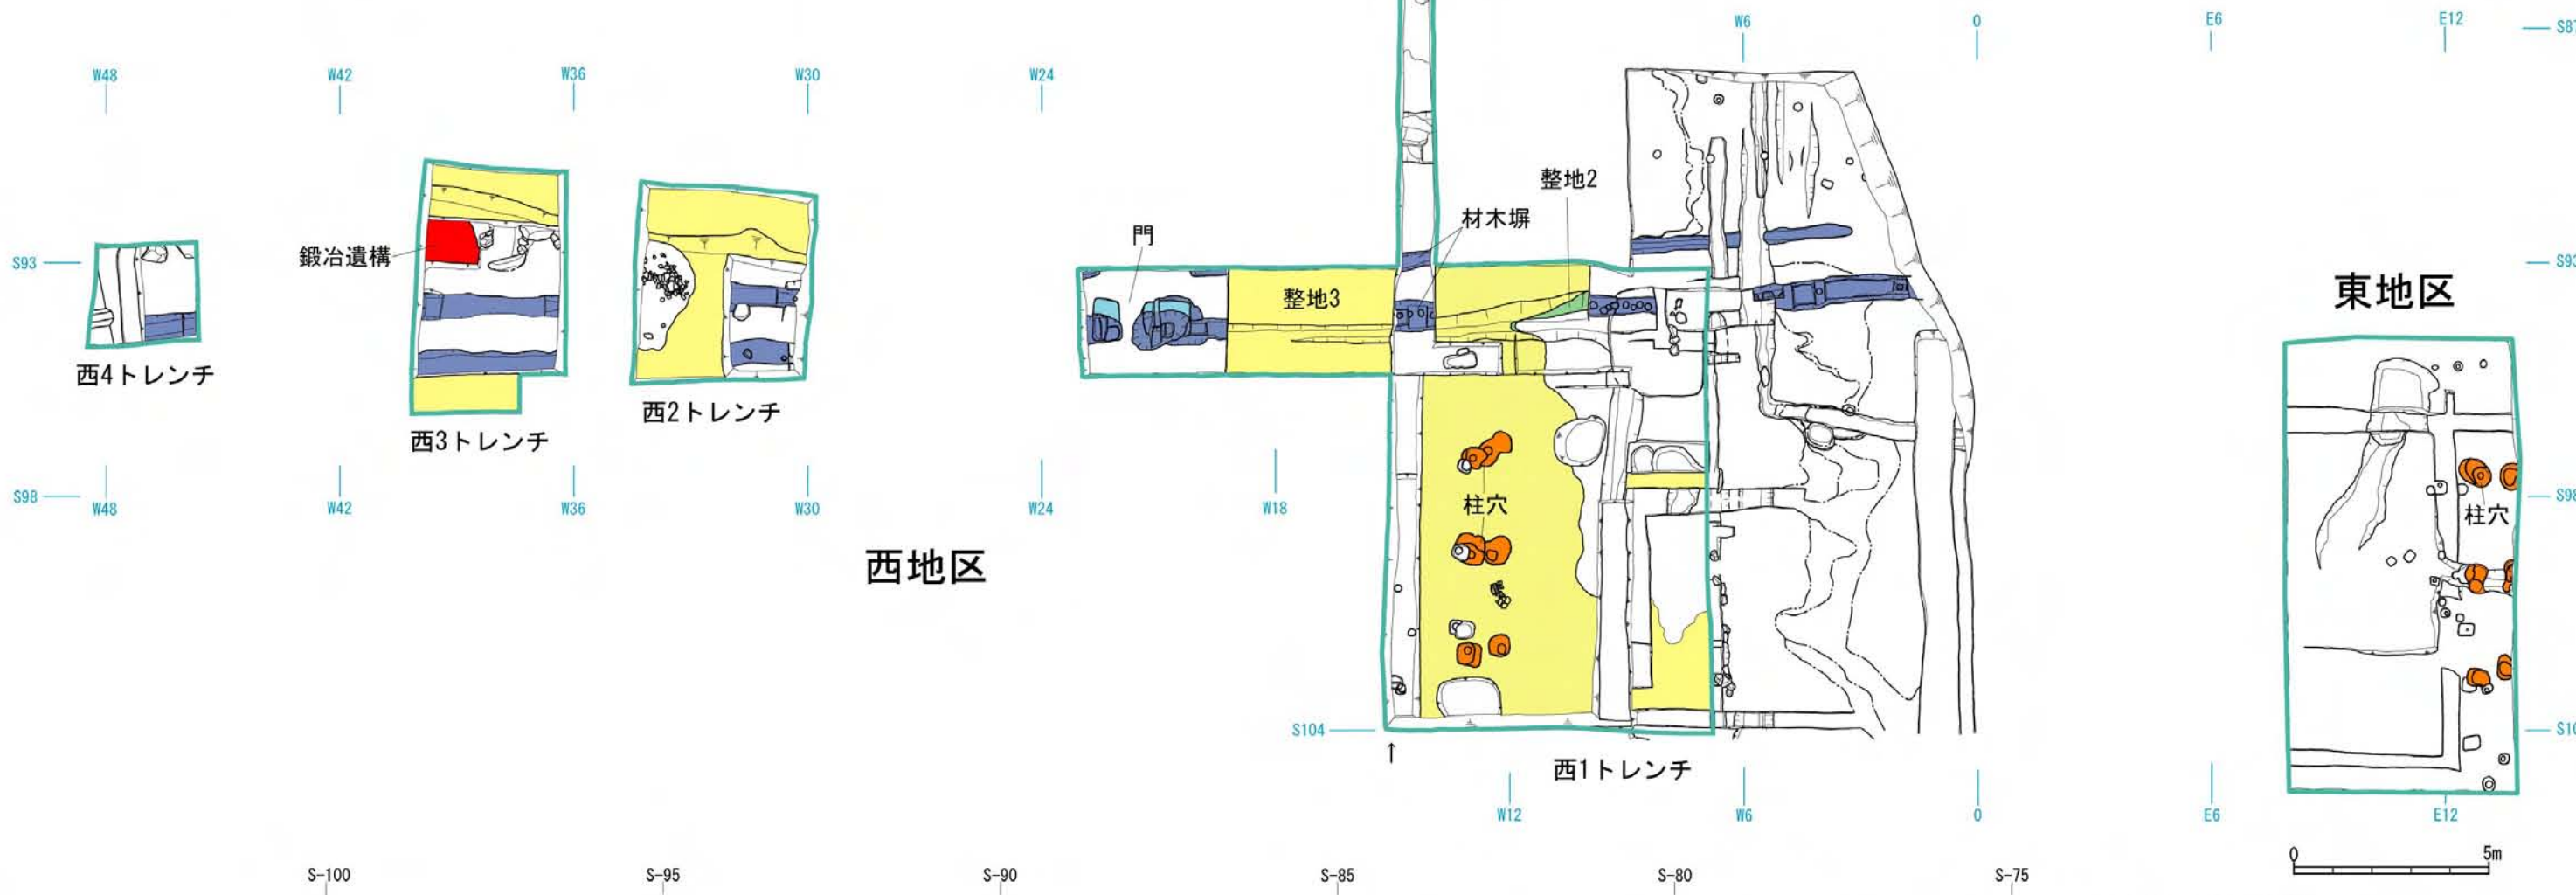
調査区の位置

政庁南門から外郭南門に通じる道路をはさんで、西側(西1~4トレンチ)と東側の地区を調査しました。西地区で整地層、材木堀、鍛冶遺構、柱穴などを、東地区で柱穴を検出しました。政庁南面の平坦地が、西側は斜面に土を盛った整地を中心に、東側は斜面を削って造成されたことがわかりました。

- 材木塀(うすい色は抜取溝)
- 門(うすい色は抜取穴)
- 整地1
- 整地2
- 整地3
- 鍛冶遺構
- 柱穴

西地区の整地はかなり大規模で、調査区内の最も厚いところでは約1.5mあります。この整地層は、間にはさまる自然堆積層を境として、

それぞれの整地の特徴をみると、整地 1・2 は斜面をそのままかさ上げするようにしています。一方、整地 3 の土は水平に積まれており、この場所を平らにしようとする明らかな意図があったとみられます。現在の平坦地は、整地 3 の段階に造成されました。これらの整地の年代は、整地 1 が以前の調査成果から第 1 期、整地 3 は第 1 期の<sup>かわら</sup>瓦が出土したことから第 1 期とみられます。整地 2 は第 1 期、または第 2 期となりますが、今のところ不明です。

西地区が整地される以前の古い斜面で、東西方向に延びる材木堀を 2 条確認しました。それらは約 1.5m 離れて平行に延びています。ともに約 20 年前の第 50 次調査の時に、西 1 トレンチとその東側で確認していましたが、堀 2 は堀 1 に伴う溝とみられていました。今回、それが材木堀であり、材木堀は 2 条あることがわかりました。
