平成15年度宮城の発掘調査パネル展

宮城県教育庁文化財保護課

2004年3月22日～4月2日 県庁1階ロビーにて開催

平成15年度調査のおもな遺跡

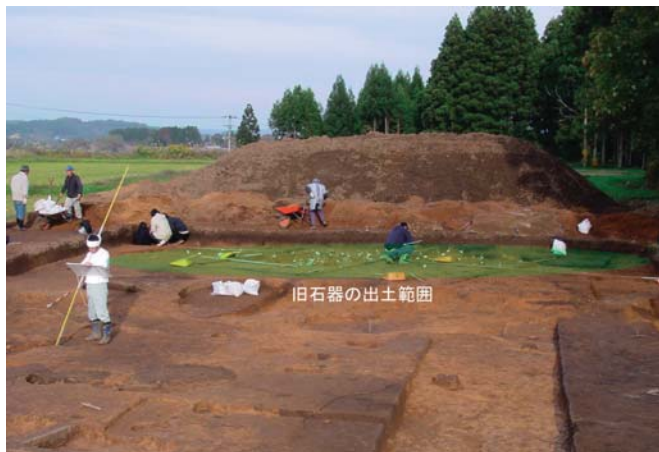
① 伊治城跡（築館町）

石器製作場の跡

国史跡の伊治城跡を調査した際に、2万年以上前の石器が約400点も集中して発見されました。その中には、石器を作るために打ち欠いた石片が接合するものや、石器を作った際に飛び散った小さな石くずなどが含まれており、この場所が石器を製作した跡だとわかりました。

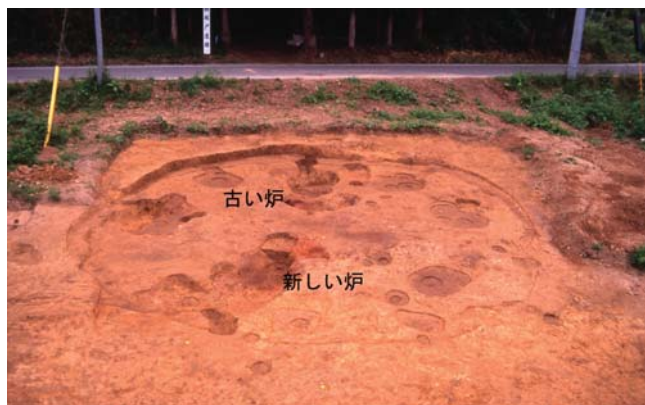
② 坂戸遺跡（迫町）

建て替えが見られる竪穴住居

伊豆沼南側の丘陵に立地する縄文時代中期～晩期（約4000～2500年）のムラの跡です。写真は縄文時代中期末の竪穴住居跡です。形は円形で、大きさは直径が約9mあります。住居のほぼ中央にダルマ形の炉があり、その先端に縄文土器を横倒し、または斜めに埋め込んでいます。炉は住居の建て替えの際に作り替えられています。

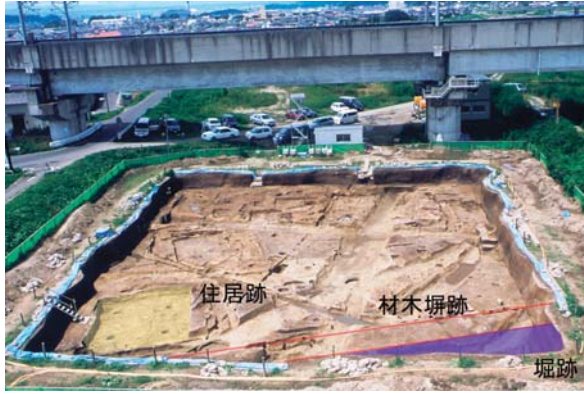
③ 鴻ノ巣遺跡 (仙台市)

堀と堀で囲まれたムラの跡

材木塀と幅5mの堀で囲まれた古墳時代中期(5世紀)のムラの跡が発見されました。竪穴住居は密集して作られており、多くの人々が住んでいたとみられます。住居跡やその周辺からは、地元の土器や石製の道具とともに続縄文土器や黒曜石製の皮なめし具など、北海道や東北地方北部の人々が使用した道具も出土しており、ムラはこうした地域と交流があったことがわかりました。

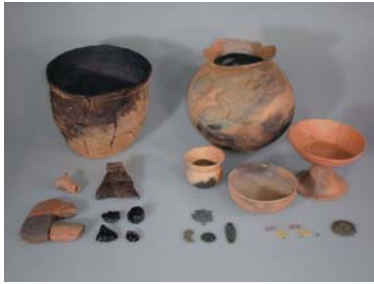
右：在地の土器・石製品
左：北海道系の土器・石器

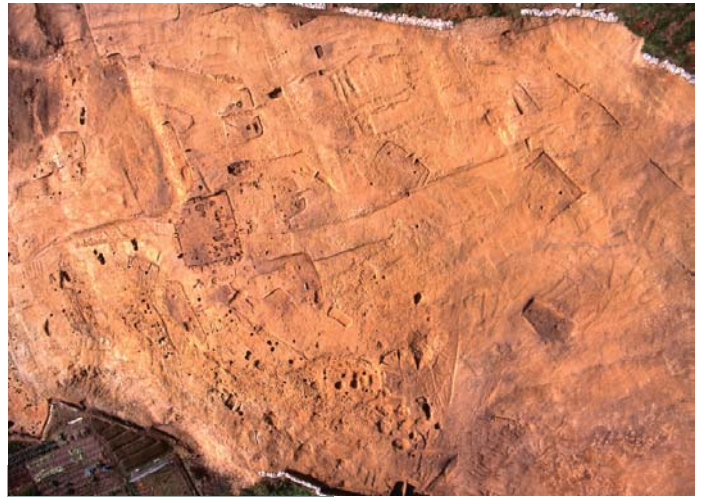
④ かどやま 角山遺跡 (桃生町)

大規模なムラの跡

三陸自動車道建設に伴う調査で、7世紀前半から10世紀頃の竪穴住居や掘立柱建物などが多数発見されました。これらは傾斜が急な丘陵にまで作られており、大規模なムラの跡だとわかりました。このうち7世紀前半の住居からは土師器が多数出土しています。その中には岩手県の水沢市から盛岡市にかけての土器と同じ特徴を持つものが含まれており、当時の交流を考える上で貴重な資料です。

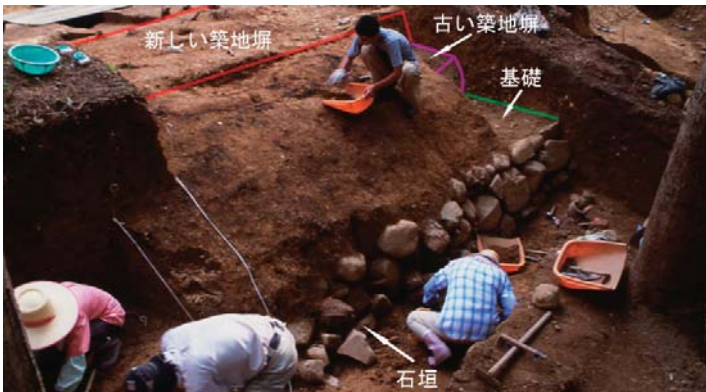
⑤ たがじょうあと 多賀城跡 (多賀城市)

築地塀調査の様子

多賀城跡の外側は、築地塀や材木塀によっていびつな四角形に囲まれていました。北辺の中央部分では、築地塀は幅4mの基礎の上に立っており、外側(北側)は土留めのための石垣が積まれています。石垣は人頭大の石が3～4段積み、高さは1mほどになります。塀の高さは本来3m前後あったと考えられます。基礎に石垣を用いた築地塀は、城柵(役所)で初めての発見となりました。

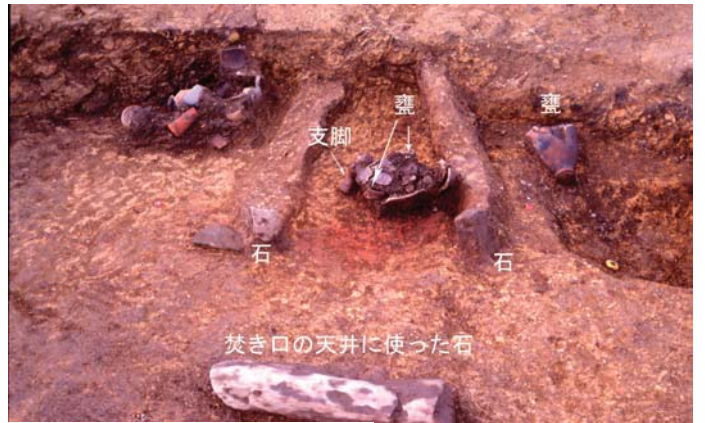
竪穴住居のカマド跡
カマド左側の土器は後で捨てられたもの

焚き口に門のように石を組み、それを芯にして粘土を貼り付けて作ったカマドを持つ住居が発見されました。

カマドの中からは調理用の壺やそれを支える支脚が出土しています。このようなカマドの作りは、隣町の河北町新田東遺跡でも確認されています。

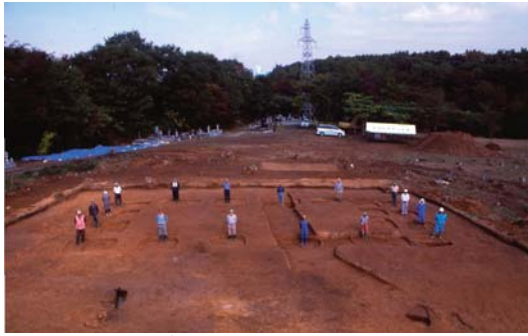
正殿跡
人の立つところは、1・2時期目の正殿の柱の位置

平安時代前半（9～10世紀前半）に陸奥国亶理郡を治めた郡衙跡です。役所の中心である郡庁院を調査した結果、郡庁院の中央やや北側で、重要な執務などが行われた正殿跡が発見されました。正殿は2回建て替えられています。大きさは1・2時期目の建物は東西18m、南北7.2mですが、3時期目は東西が15mと小さくなっています。

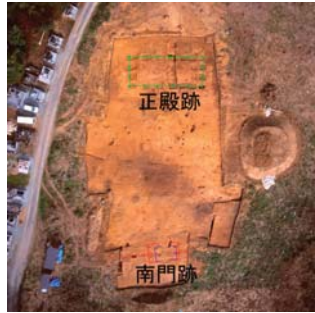
正殿跡と南門跡

郡庁院の南辺を区画する塀跡と、それに取り付く南門跡が発見されました。塀は一定の間隔で柱を立て、柱の間を板材でふさいだものです。南門は八脚門と呼ばれる格式が高いもので、正殿の南正面に位置します。正殿との距離は約40mあります。正面中央2本の柱の間に扉が付き、通路になります。門は正殿と同様に3時期目が小さくなります。

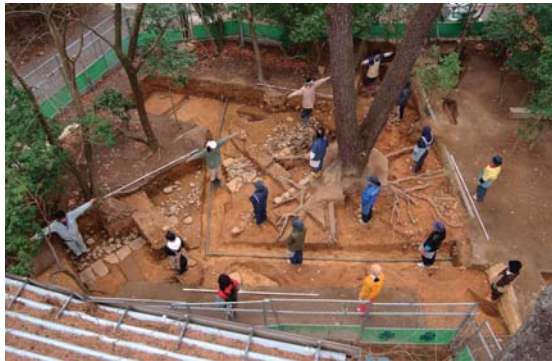
大広間跡南東部で見つかった礎石跡・雨落ち溝の状況

大広間は本丸御殿の主要な建物で、畳敷きの部分が約260畳、周りの縁側部分を含めると約430畳の広さがあり、仙台藩の政治や儀式的場でした。人が立つところが建物の礎石の位置、手を広げているところが雨落ち溝です。絵図で見ると、今回の調査地点は緑色の部分、大広間の南東部分と考えられます。雨落ち溝は、約50cmの幅で両側に平たい縁石を並べ、内側に玉石を詰めています。

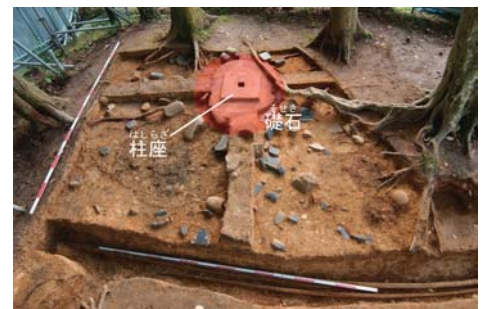
本丸詰門から大広間の車寄へ向かう途中に、將軍などを迎えるための特別な門である御成門がありました。絵図によると、御成門は切妻屋根の四脚門であったことがわかります。調査の結果、北東隅と考えられる控柱の礎石が確認されました。礎石は1.2m×1.0mの大きさで、50cm四方の柱座を作り出し、柱を据えるための四角いほぞ穴を開けるといふ丁寧な加工が施されていました。

御成門跡礎石検出状況
