1 東日本大震災・災害復旧工事の完成状況

2 令和4年7月豪雨による災害復旧工事の状況

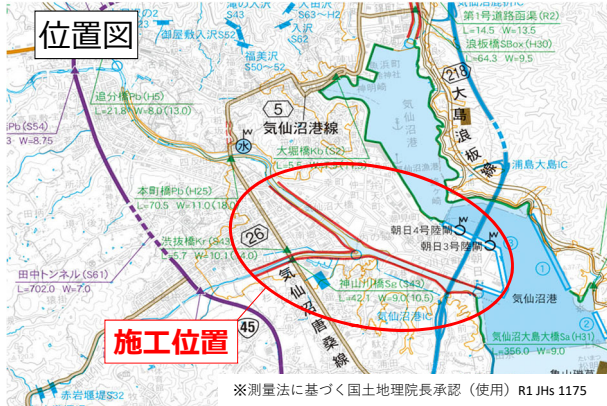
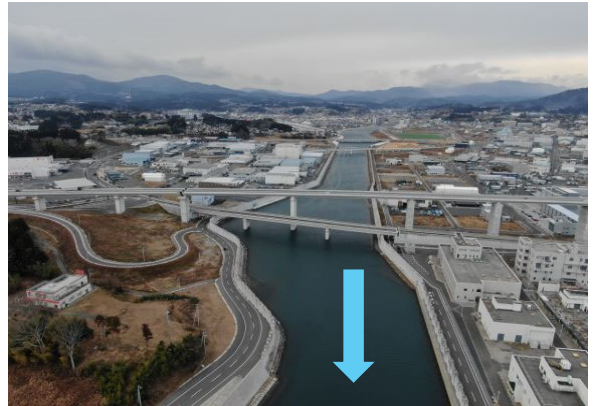
東日本大震災の復旧・復興工事において、唯一の未完成箇所となっていた神山川災害復旧工事は、隣接する大川災害復旧工事と併せ、延長L=7,229.5m、下流側の計画高TP+7.2m、上流側の計画高TP+4.57~3.4mとして堤防の整備を行うもので、平成26年に工事が始まり、地元・関係機関との協議を重ねながら工事を進め、令和5年12月に完成しました。当箇所の完成により、気仙沼土木事務所が所管する東日本大震災の災害復旧工事全てが完成を迎えることとなりました。

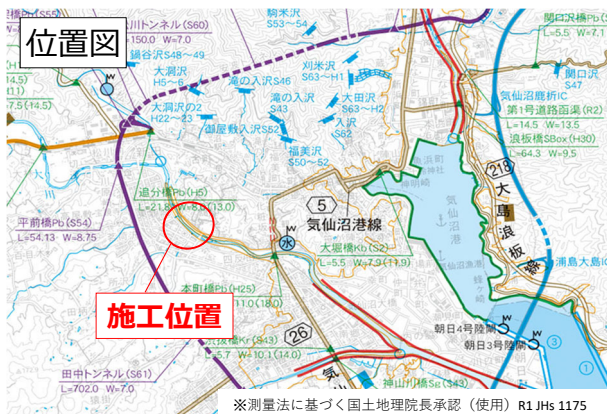
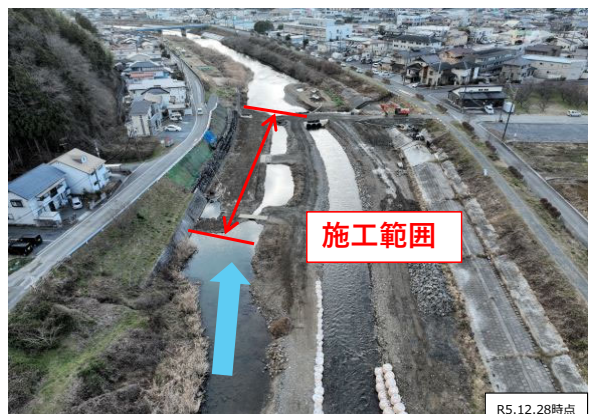
① 大川外災害復旧工事（未完成箇所）

気仙沼市東新城地内に位置する大川外災害復旧工事（延長L=74.6m）は、護岸の復旧工事を行っています。地元・関係機関との協議を重ねながら工事を進め、令和6年6月の完成を目指しています。

R5.12.28時点

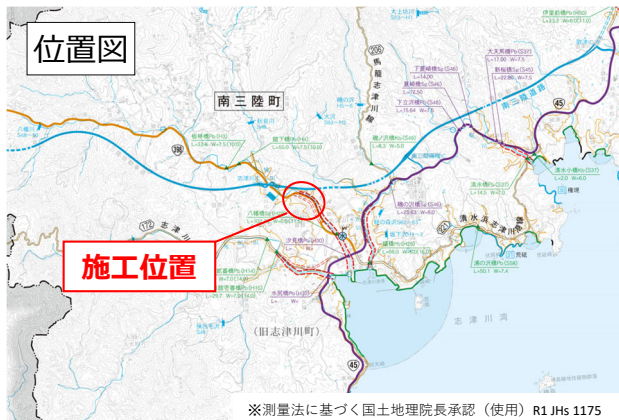
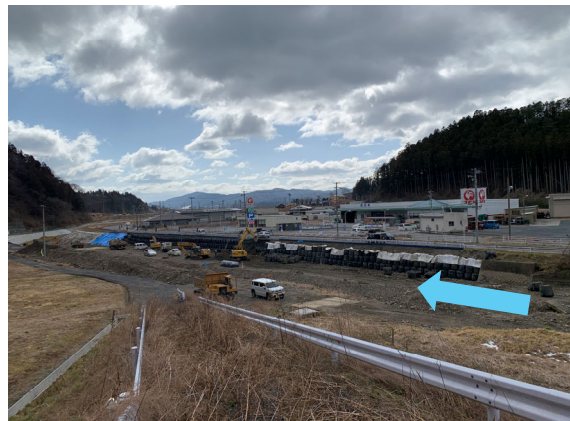
② 御前下道路災害復旧外工事（未完成箇所）

本吉郡南三陸町志津川御前下地内に位置する御前下道路災害復旧外工事（延長L=123.5m）は、護岸の整備及び道路の復旧工事を行っています。令和5年3月に工事着手しており、令和6年9月の完成を目指しています。

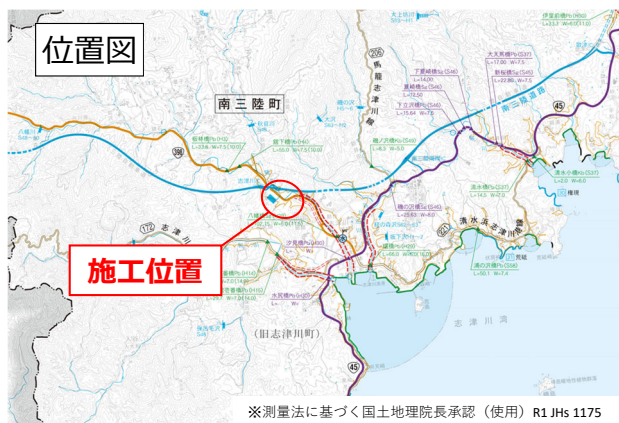
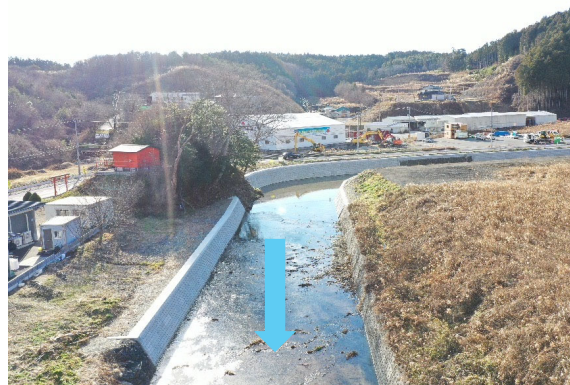
③ 八幡川河川災害復旧工事（完成）

本吉郡南三陸町志津川小森地内に位置する八幡川河川災害復旧工事（延長L=284.1m）は、令和5年5月から工事着手し、令和5年11月に完成しました。

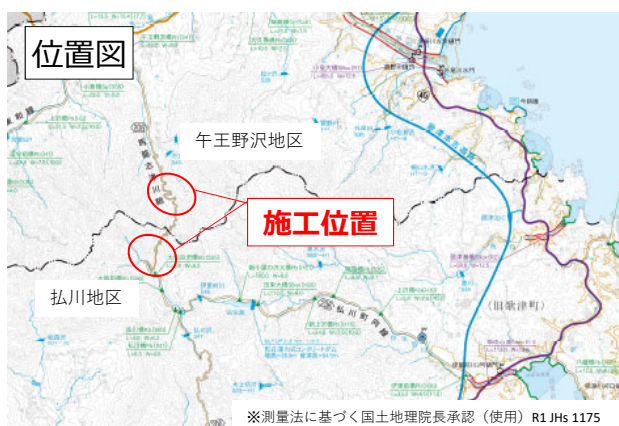
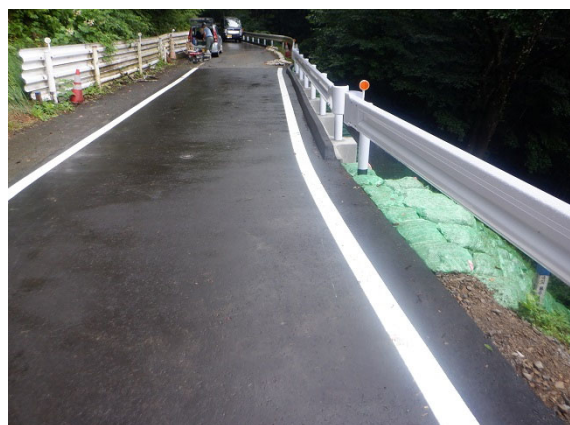
④ 午王野沢地区及び払川地区の道路災害復旧工事（完成）

気仙沼市本吉町午王野沢地区と払川地区で発生した、法面欠壊の道路災害復旧工事（復旧延長合計L=29.6m）は、令和5年1月から工事着手し、令和5年7月に完成しました。
