第3章

公共土木施設の完成事例

復旧・復興事業のうち，令和元年度末までに完成した箇所において，完成までの進捗内容及び課題として顕在化したこと等について記載しています。

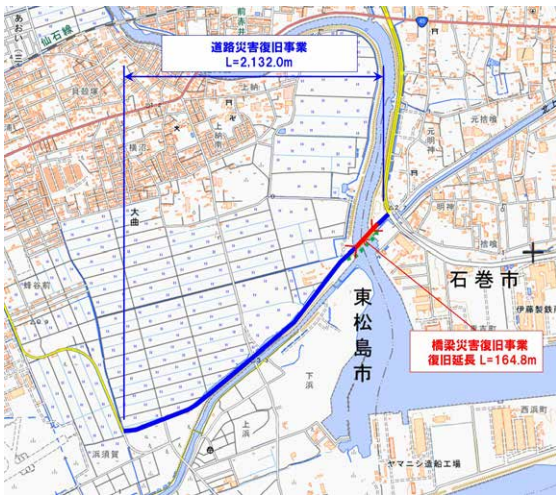
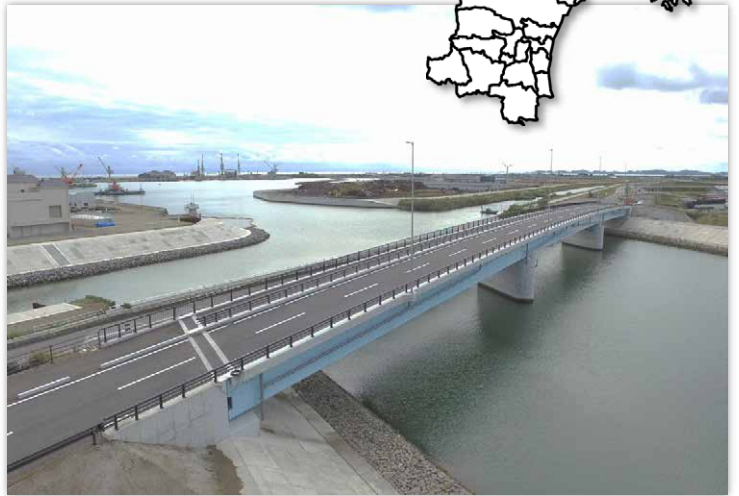
■ 平面図

一般県道石巻工業港矢本線は、石巻市門脇を起点とし東松島市矢本を終点とする延長 4.82km の路線であり、石巻圏域内の活性化を担う重要な路線ですが、東日本大震災の津波によって定川大橋の上部工が流出するなど甚大な被害を受けました。

平成 23 年 10 月には応急工事により仮橋の設置を行い、当該路線の通行を確保しました。その後、設計及び各協議を経て平成 26 年度から本橋下部工に着手し、令和元年 10 月 10 日に完成・開通に至りました。

橋梁形式：鋼 3 径間連続非合成箱桁橋 支間長：L = 55.300m + 58.900m + 48.200m
 橋長：L = 164.8m 幅員：W = 10.75m (11.75m)

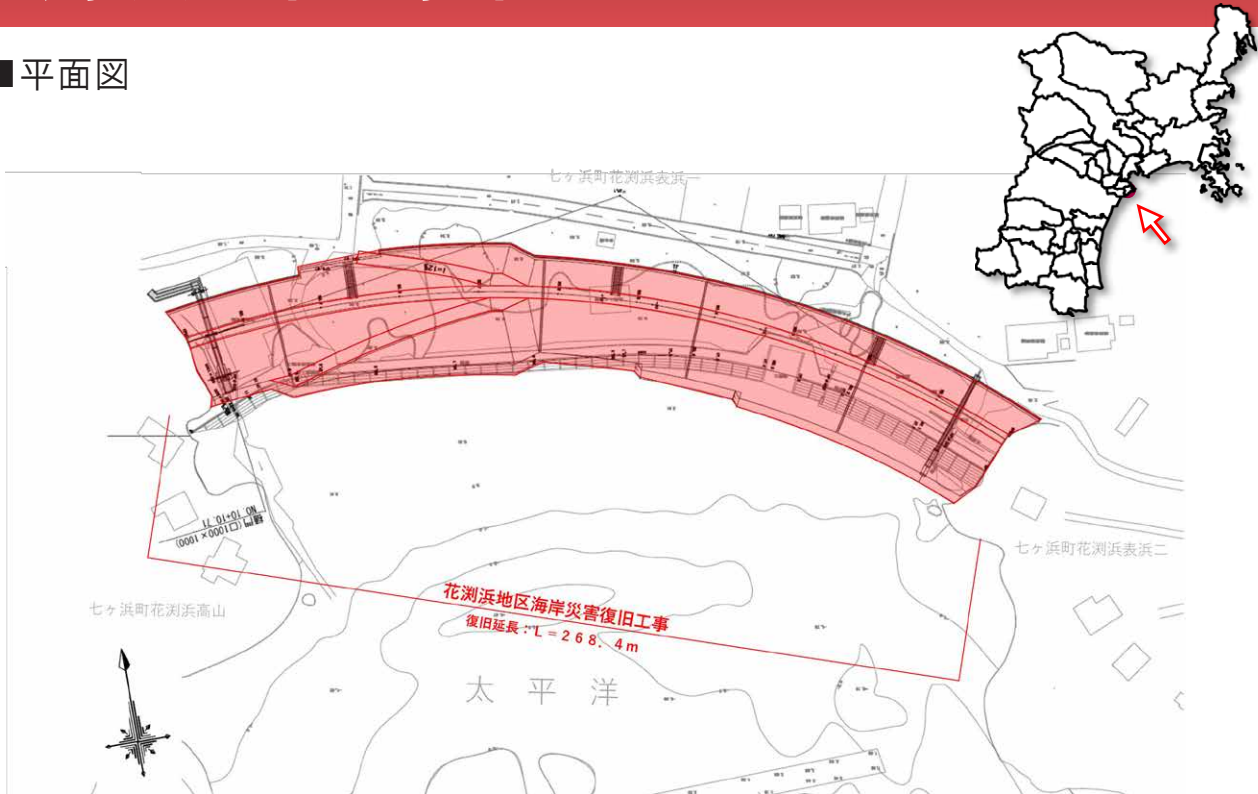
■ 平面図

花渚浜地区海岸の災害復旧については、災害査定・協議設計を経て、平成 28 年 2 月に本格的な復旧工事に着手し、令和元年 5 月に延長 L=268m の堤防が完成しました。堤防の高さは、新たな津波対策として、今後数十年から百数十年に一度程度発生する比較的頻度の高い津波であるレベル 1 (L1) 津波に対応する堤防高 T.P.+6.8m で復旧しました。また、堤防をコンクリートで被覆することにより、今後、東日本太平洋沖地震の大津波のような、数百年から千年に一度程度発生するとされるレベル 2 (L2) 津波が堤防を越流した場合でも、施設の効果粘りが強く発揮できる構造としています。

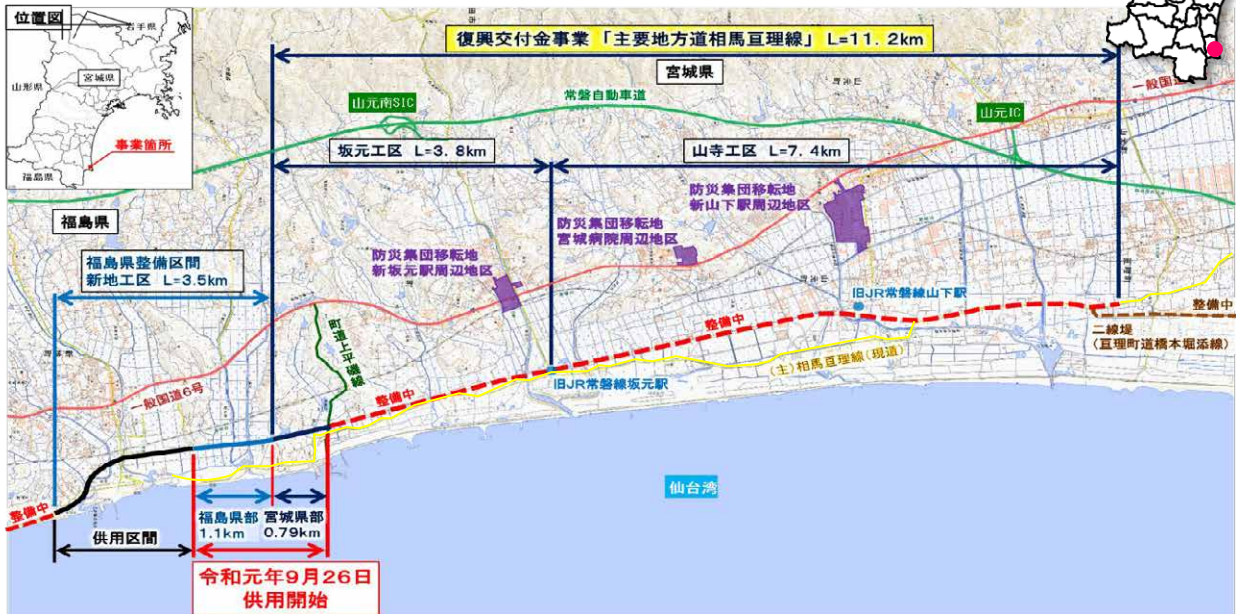
■ 平面図

このような状況に対処するため宮城県は福島県と連携し、県境部となる宮城県亘理郡山元町坂元字磯作地内から同郡亘理町吉田字南上地内までの延長 L=11.2km の区間を全体計画区間とする、盛土構造によるバイパス方式の道路を計画したものです。

平成 24 年度から整備を進めてきた坂元工区 3.8km のうち、福島県境側の 0.79km について、令和元年 9 月 26 日（木）に供用を開始しました。

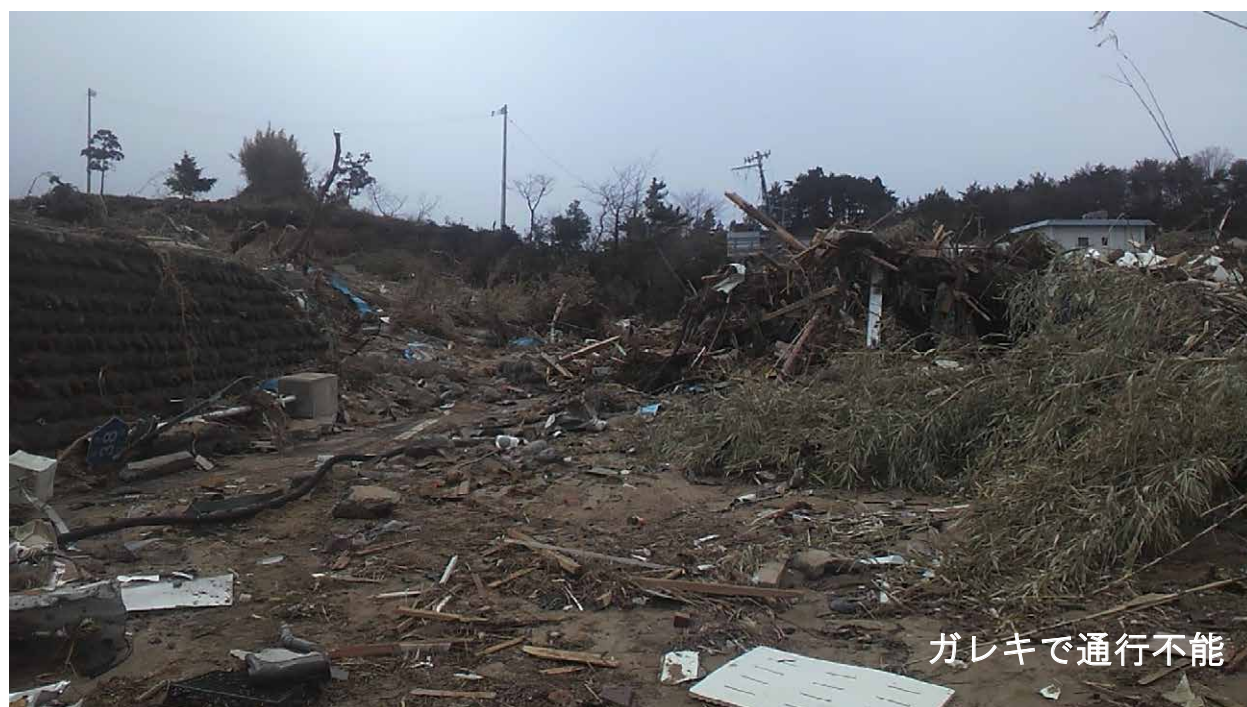
■被災時（福島県境付近の相馬亘理線）

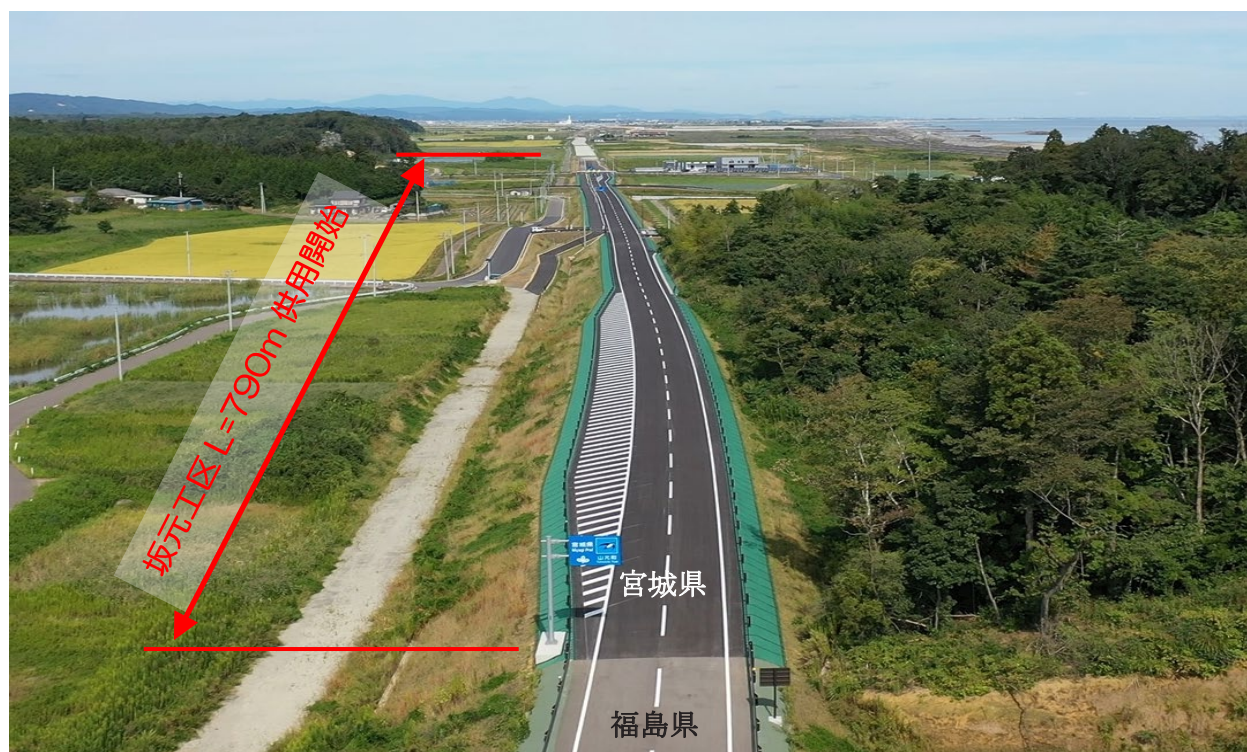
■完成（旧 JR 常磐線跡地に整備）

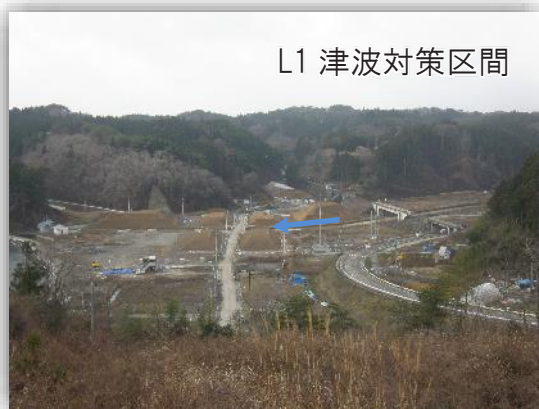
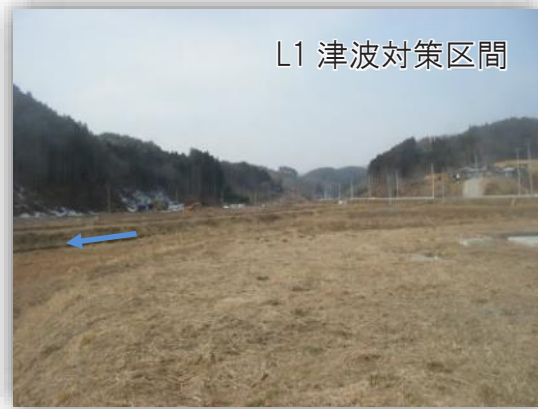
■被災時

平成 23 年 3 月 11 日に発生した東北地方太平洋沖地震及びこれに伴う津波により、沿線地域を含む平野部では多くの生命及び財産が奪われるなど壊滅的な被害を受け、本路線についても、津波による浸水、がれき等により 6 ヶ月程度通行不能となり、沿線地域の復旧活動に支障を来すなどその機能を十分に発揮できない状況となりました。

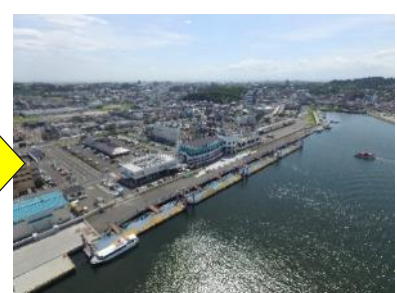
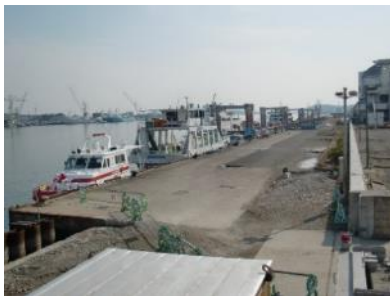
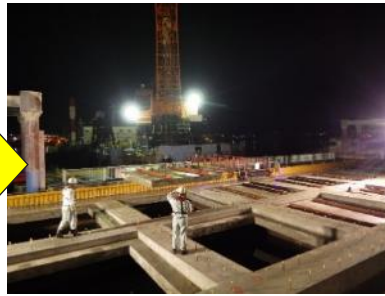
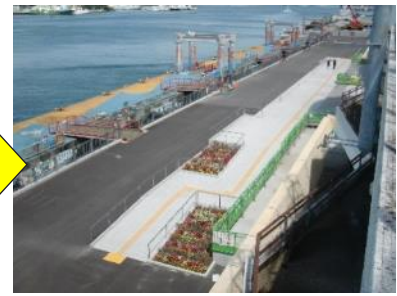
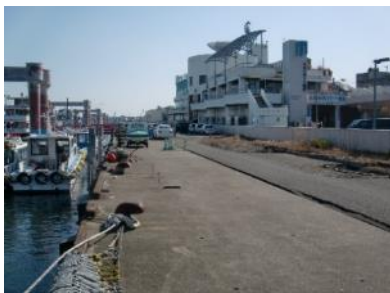
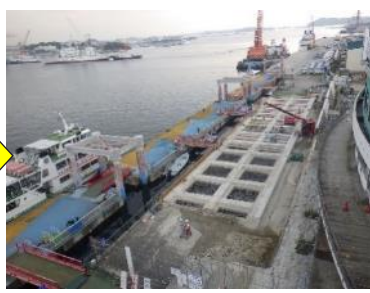
[完成]

工事内容は、震災によって沈下した棧橋を沈下前の高さへの嵩上げと既存胸壁を TP+3.3mへ嵩上げする工事です。

施工箇所は、塩釜と日本三景松島を結ぶ観光遊覧船や、離島の浦戸諸島（桂島・野々島・寒風沢島・朴島）とを結ぶ市営汽船の発着所となっており、多くの観光客で賑わう場所であることから、災害復旧工事により周囲景観を損わないよう仮設材でイメージアップを図るなど、マリングート塩釜から遊覧船等への人の動線を確保できる分割施工としました。また、震災前の胸壁はコンクリート仕上げだったものを隣接する千賀の浦物揚場や北浜地区防潮堤などの周囲との景観に配慮し化粧型枠を用いた胸壁としました。

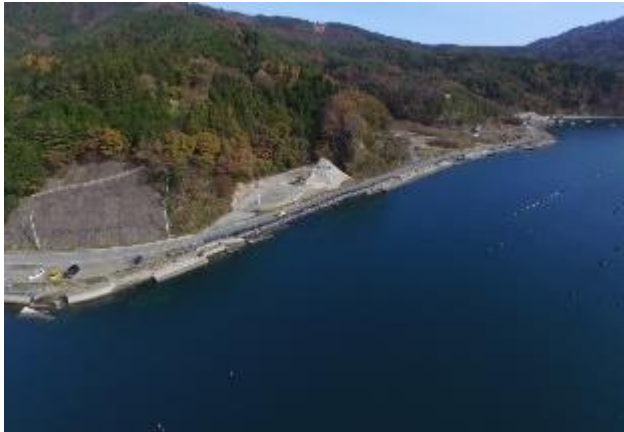
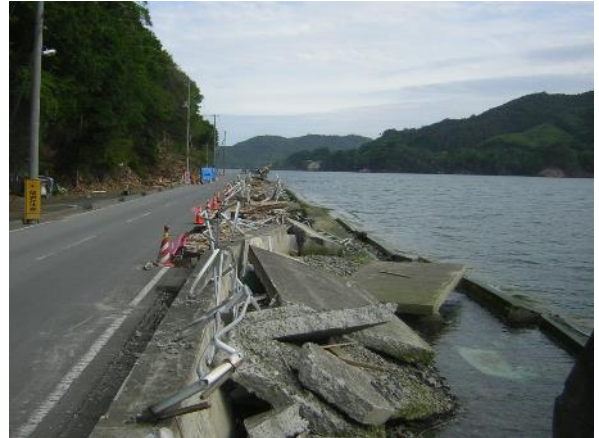
■被災時

雄勝港海岸伊勢畑地区は、雄勝湾奥部に位置し、雄勝漁港海岸と明神漁港海岸に挟まれた延長約800mの海岸です。

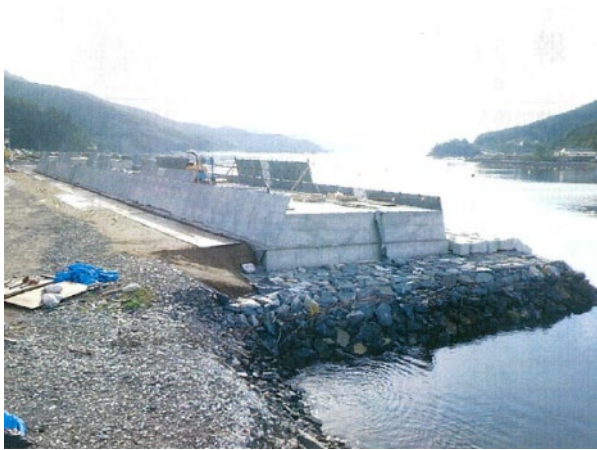
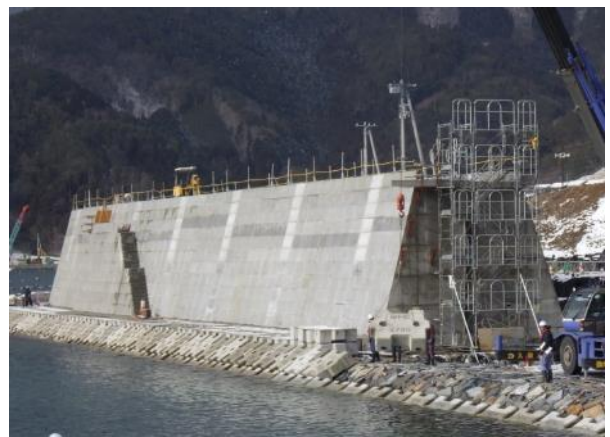
■施工中

当該地区の地盤線は海中部で勾配が急になっていることもあり、基礎部に捨石によるマウンドを構築した上、重力式コンクリート構造を併せた混成堤になっています。

復旧事業の実施に当たっては、他機関との調整の上、平滑となるコンクリート表面に変化を持たせること及び型枠組立・解体の省力化を図るために、スリットタイプや擬石タイプの残存型枠を採用しました。

なお、施工ヤードが狭く、背後県道を片側交互通行に規制しての施工であったことから、工期が長期化するため、まずは、防護効果を早期に発揮させる本体工を先行して完成させており、令和2年度の防潮堤背後管理用通路を施工し全ての事業が完了します。

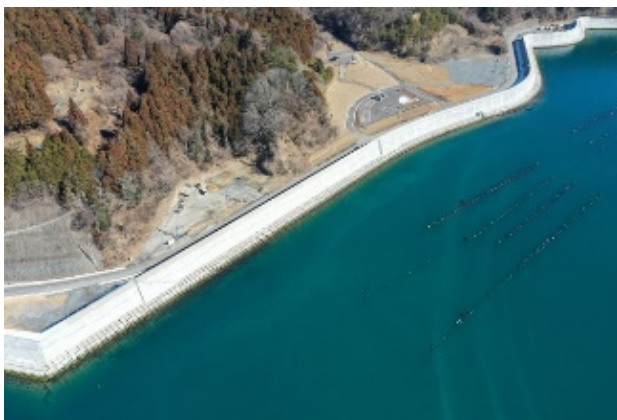
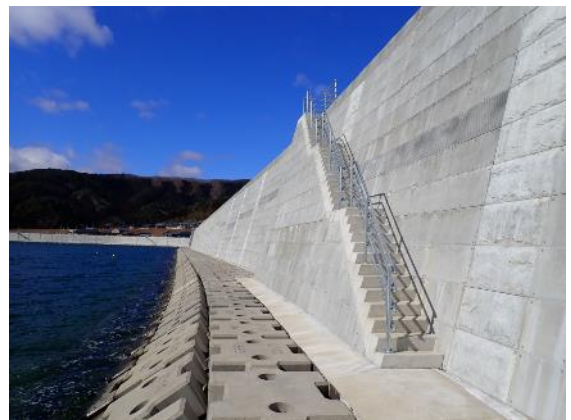
■完成

他機関で整備する防潮堤と合わせ、石巻市雄勝町中心部と背後を通る一般県道釜谷大須雄勝線をレベル1津波から防護する施設として計画・復旧され、計画天端高はT.P.+9.7mになっています。

防潮堤の復旧については、平成27年7月に請負契約を締結したものの、地盤隆起に対応した修正が必要になったことから、平成28年9月に本格的な復旧工事に着手し、令和2年3月までに全延長の防潮堤本体が完成しました。

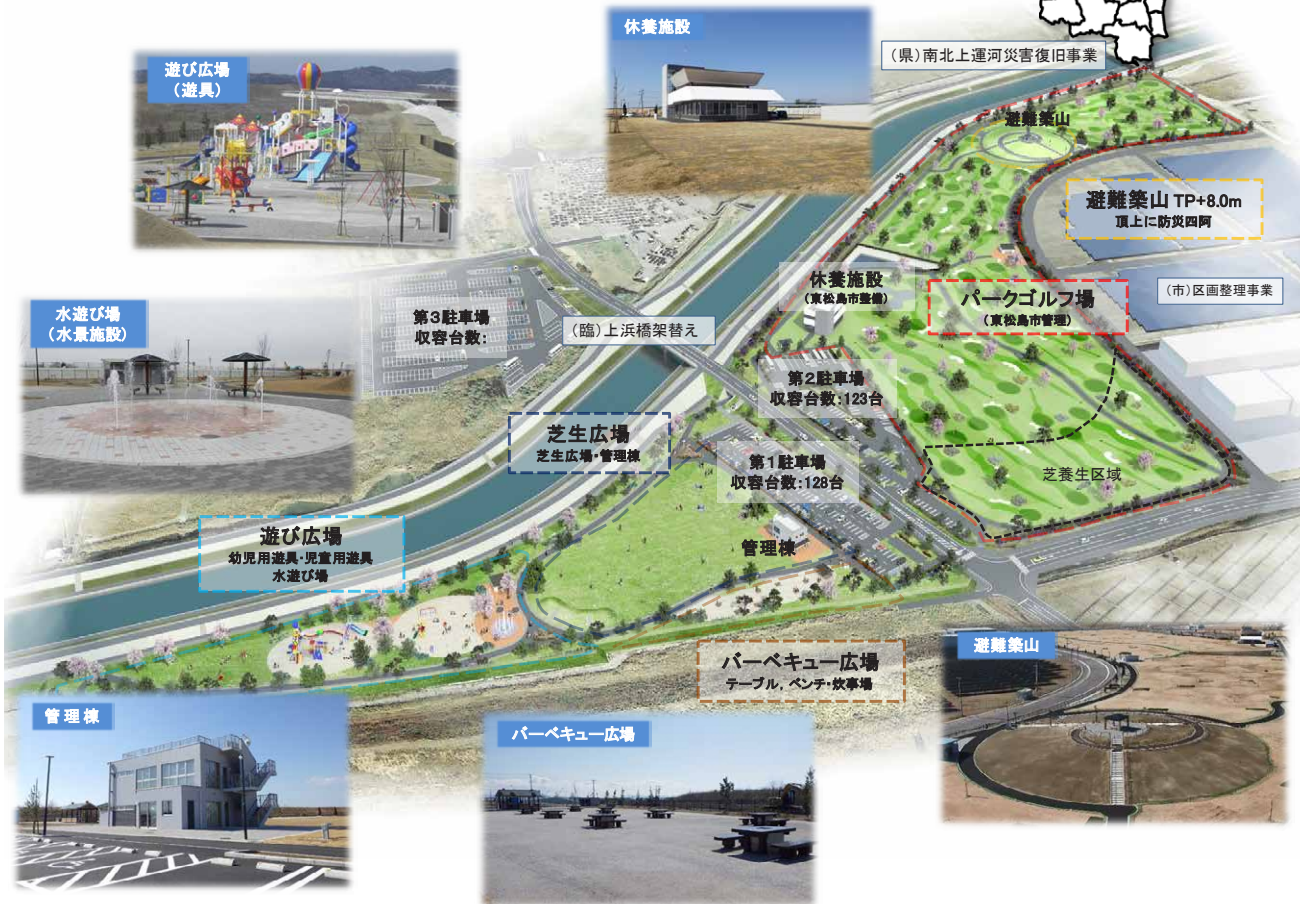
■ 平面図

「矢本海浜緑地」は、石巻湾に面した海岸林に抱かれた自然豊かな都市公園であり、遊具やバーベキュー広場などが整備され、昭和 55 年の開園以降、年間 15 万人が訪れる人気のスポットでした。東日本大震災の津波により壊滅的な被害を受け、閉園を余儀なくされていましたが、従前公園よりも内陸に位置する大曲地区へ移転再整備を行い、平成 31 年 4 月 26 日に開園しました。

矢本海浜緑地の再建にあたっては、地域の方々と再整備懇談会を行うなど検討を重ね、避難しやすい内陸側に移転することや、新しい公園 A=11.2ha の敷地のうち、臨港道路を挟む西側には遊具やバーベキュー広場を整備し、東側はスポーツゾーン（パークゴルフ場：東松島市が管理運営）として整備することとしました。加えて、東側の築山や休養施設、西側の管理棟を緊急時の避難場所とし、公園利用者等の安全確保を図っています。

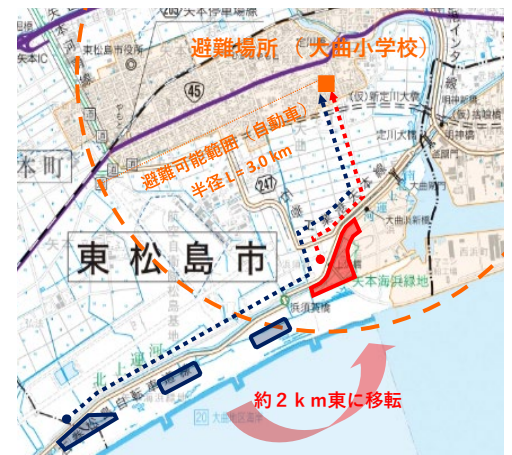
【津波避難の考え方】

○避難可能時間 25分

○避難可能距離

自動車：L=3.0km

徒歩：L=0.5km

従前公園 ⇒ 避難困難 L=5.7km

新公園 ⇒ 避難可能 L=2.3km

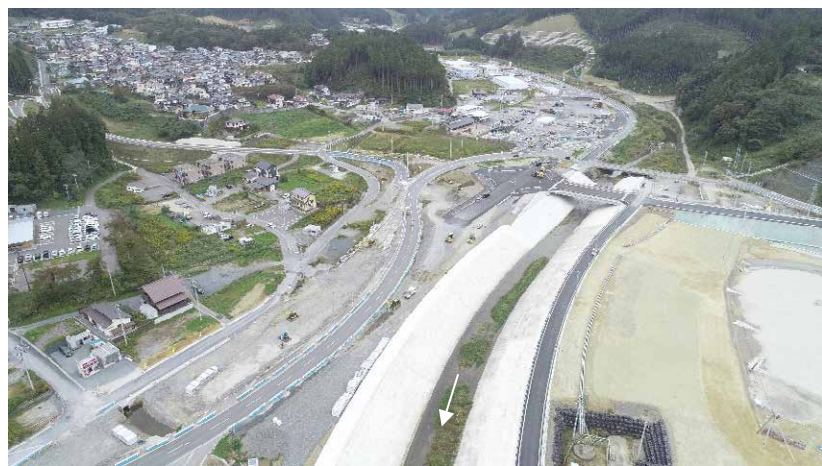
■施工中

南三陸町志津川地区は、東日本大震災で壊滅的な被害を受けました。宮城県では、被災市街地復興土地区画整理事業などの南三陸町志津川地区の復興まちづくりと連携し、道路復興事業として平成24年度から「国道398号志津川復興道路」の整備を行い、令和元年6月28日に全線供用を開始しました。

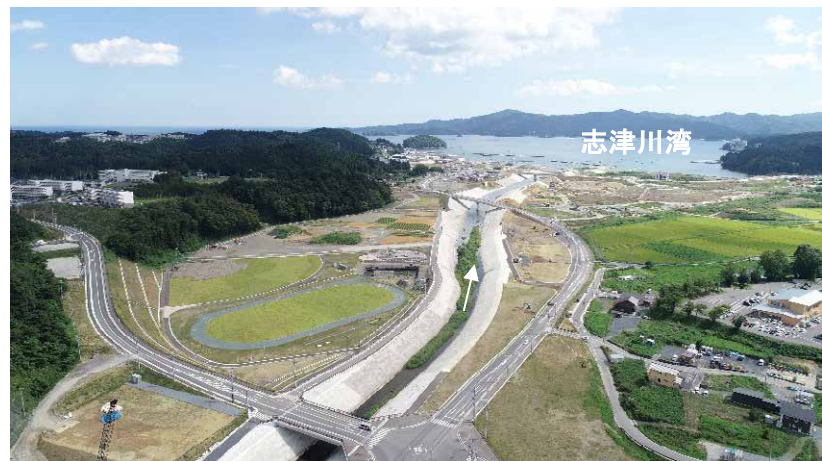
■完成

今回の供用開始により、既に供用開始した区間と合わせて延長1.2kmの復興事業全区間の供用開始となりました。これにより、志津川地区における市街地間の交通連絡強化が図られました。

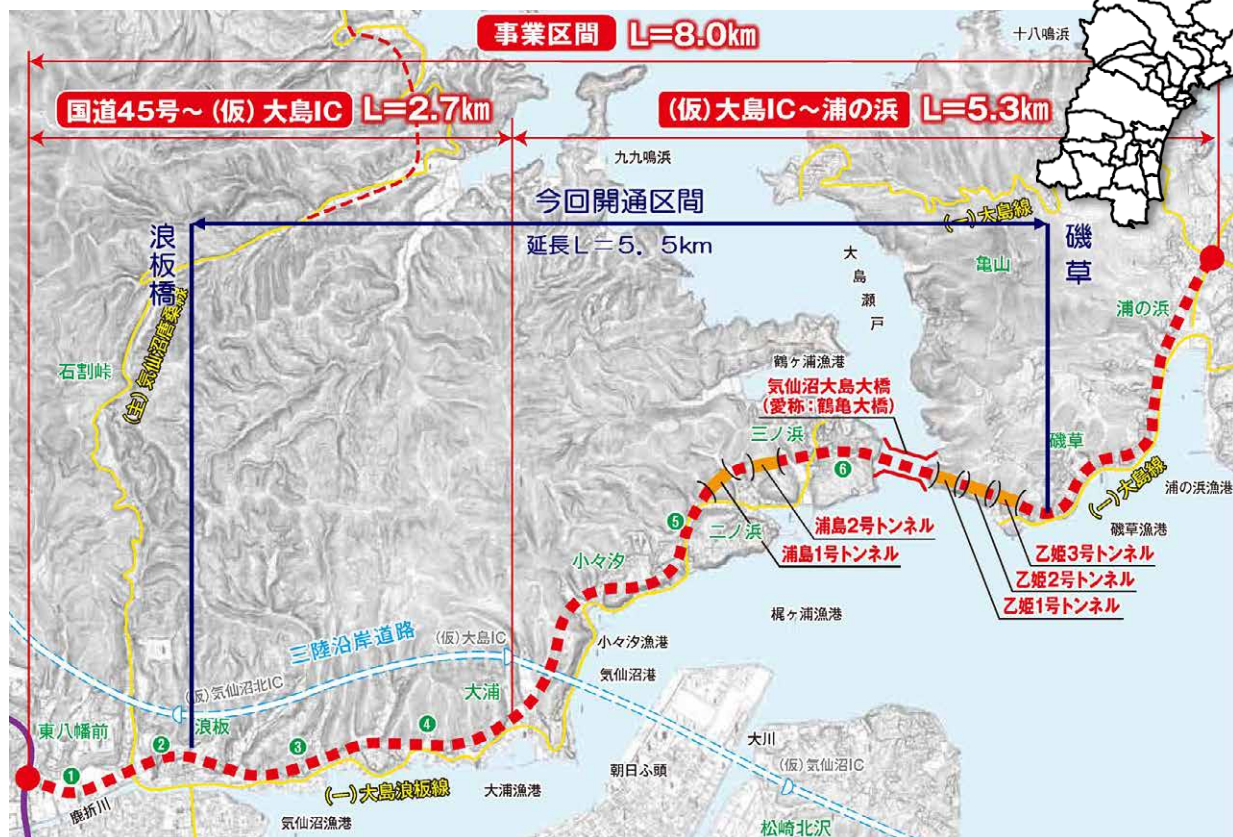
■ 平面図

宮城県が平成23年度より事業を進めている、大島架橋事業（一般県道大島浪板線）8.0kmのうち、気仙沼大島大橋を含む【浪板橋】～【磯草地区】間の約5.5kmが完成し、平成31年4月7日（日曜日）に供用を開始しました。当日の開通式典では関係機関及び大島架橋事業の貢献者、地元行政区長などのほか、イベント出演者や大島島民の方など、大勢の方々にて盛大に開通を祝いました。

気仙沼大島大橋は鋼中路式アーチ橋であり、橋長356m、アーチ支間長297mの同型式では東日本最大の橋梁です。

大島架橋事業については、大島地区の住民が東日本大震災時に長期にわたり孤立を余儀なくされるなど、その必要性が再認識されたことから、平成23年度に着手しました。計画ルートは、震災を踏まえて、津波の浸水高を考慮した高さとし、三陸自動車道へのアクセスや防災集団移転計画など気仙沼市のまちづくり計画とも調整を図り、事業を進めてきました。

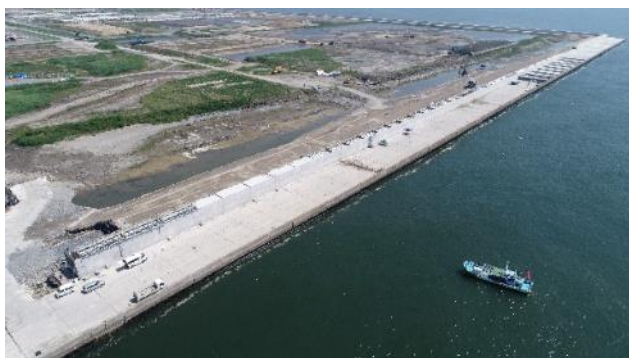
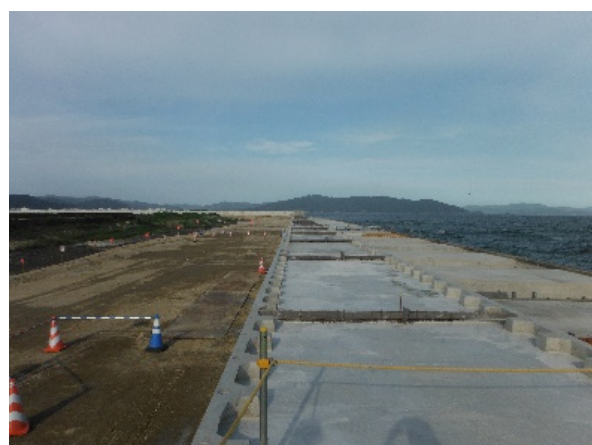
■施工中

事業の実施に当たっては、発注当時の型枠工不足や夏季の波浪来襲と冬季の強風が工期に大きく影響する施工場所の自然環境から、省力化を図る残存型枠の採用しました。

施工途中では台風等による越波が度々発生し背後地が冠水するなど、厳し環境下での施工となりましたが、各請負者の工夫と努力によりこの度一連区間を完成させることが出来ました。

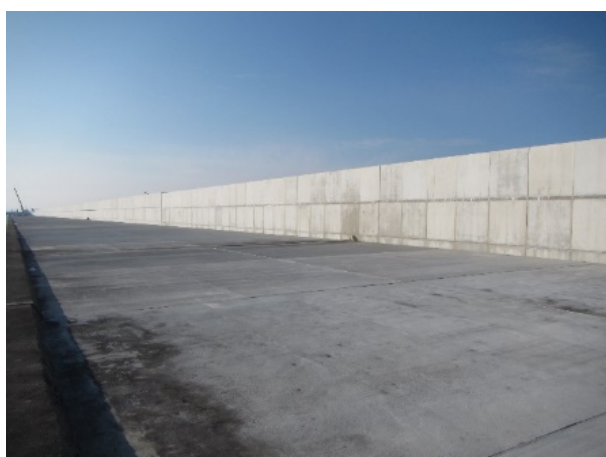
■完成

その防護ラインとなる石巻港海岸雲雀野地区防潮堤は、レベル 1 津波高よりも計画波浪により算定される越波高が高く、計画天端高は越波高に余裕高を加えた T.P. +7.2m になっています。

防潮堤整備は平成 28 年 3 月に本格的に着手し、令和 2 年 3 月までに全延長が完成しました。
