平成27年度東京電力福島第一原子力発電所  
事故対策みやぎ県民会議幹事会  
ご説明資料

# 福島第一原子力発電所の状況について

東京電力株式会社

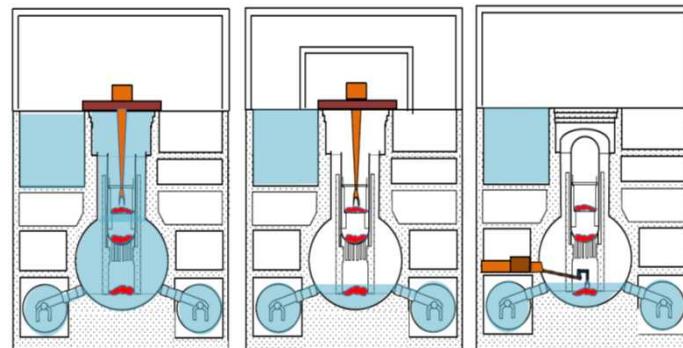
燃料デブリ取り出し工法(イメージ)

- 燃料デブリ取り出しは、燃料デブリを冠水させた状態で取り出す方法が作業被ばく低減の観点から最も確実な方法
- 今後の調査等の結果によっては、原子炉格納容器に水を張らずに燃料デブリを取り出す等の代替工法となる可能性あり

燃料デブリ	水中	気中
取り出し場所	上	横
課題	止水・耐震性	放射性ダスト飛散・放射線遮へい

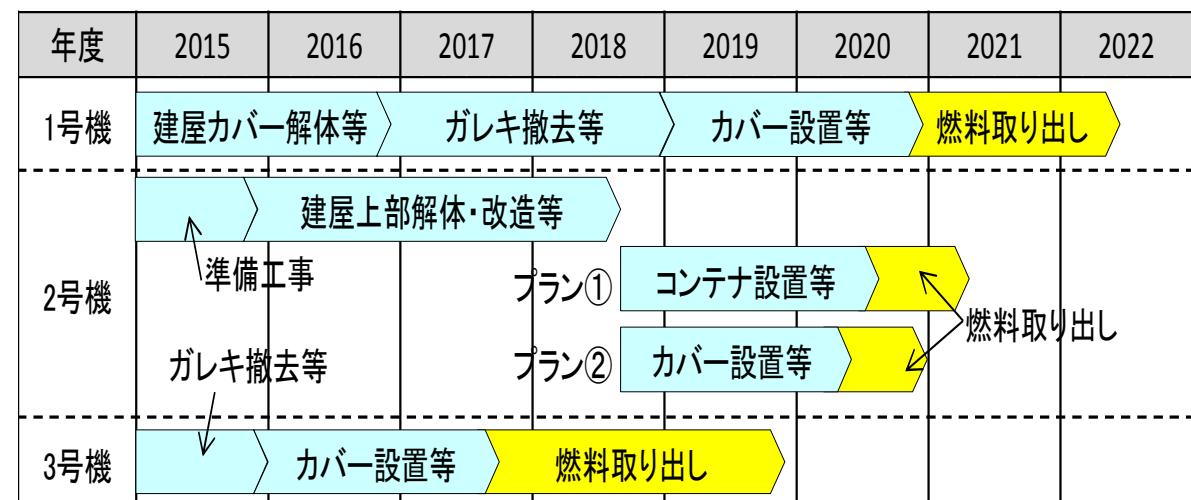
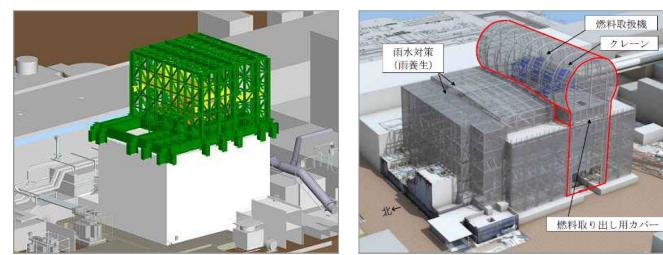
### 使用済燃料取り出し計画(1～3号機)

改造範囲  
2号機は使用済燃料及び燃料デブリの取り出しに向けて、原子炉建屋上部を全面解体することが望ましいと判断。2015年度中には工事を開始する計画

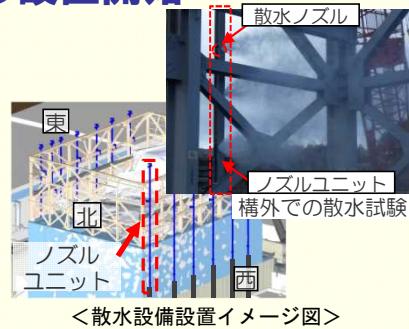
### 1号機原子炉建屋カバー内 散水設備の設置開始

1号機原子炉建屋上部のガレキ撤去に向け、ダストの飛散抑制対策である散水設備を設置します。

2/3までに散水設備の設置に支障となる鉄骨の撤去が終了したことから、散水設備の設置作業を2/4より開始しました。

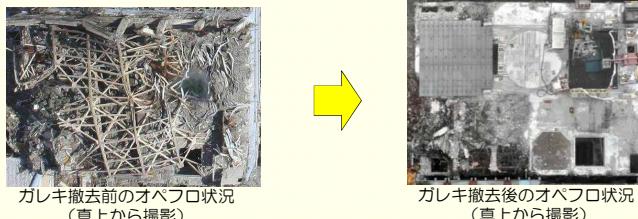
### 3号機原子炉建屋上部のガレキ撤去

3号機の使用済燃料取り出しに向けて、原子炉建屋上部のガレキの撤去・除染と使用済燃料プール内のガレキ撤去を実施してきました。

今後、燃料取り出し用カバー及び燃料取扱設備の設置に向け、引き続き原子炉建屋最上階の除染・遮へい作業を実施していきます。

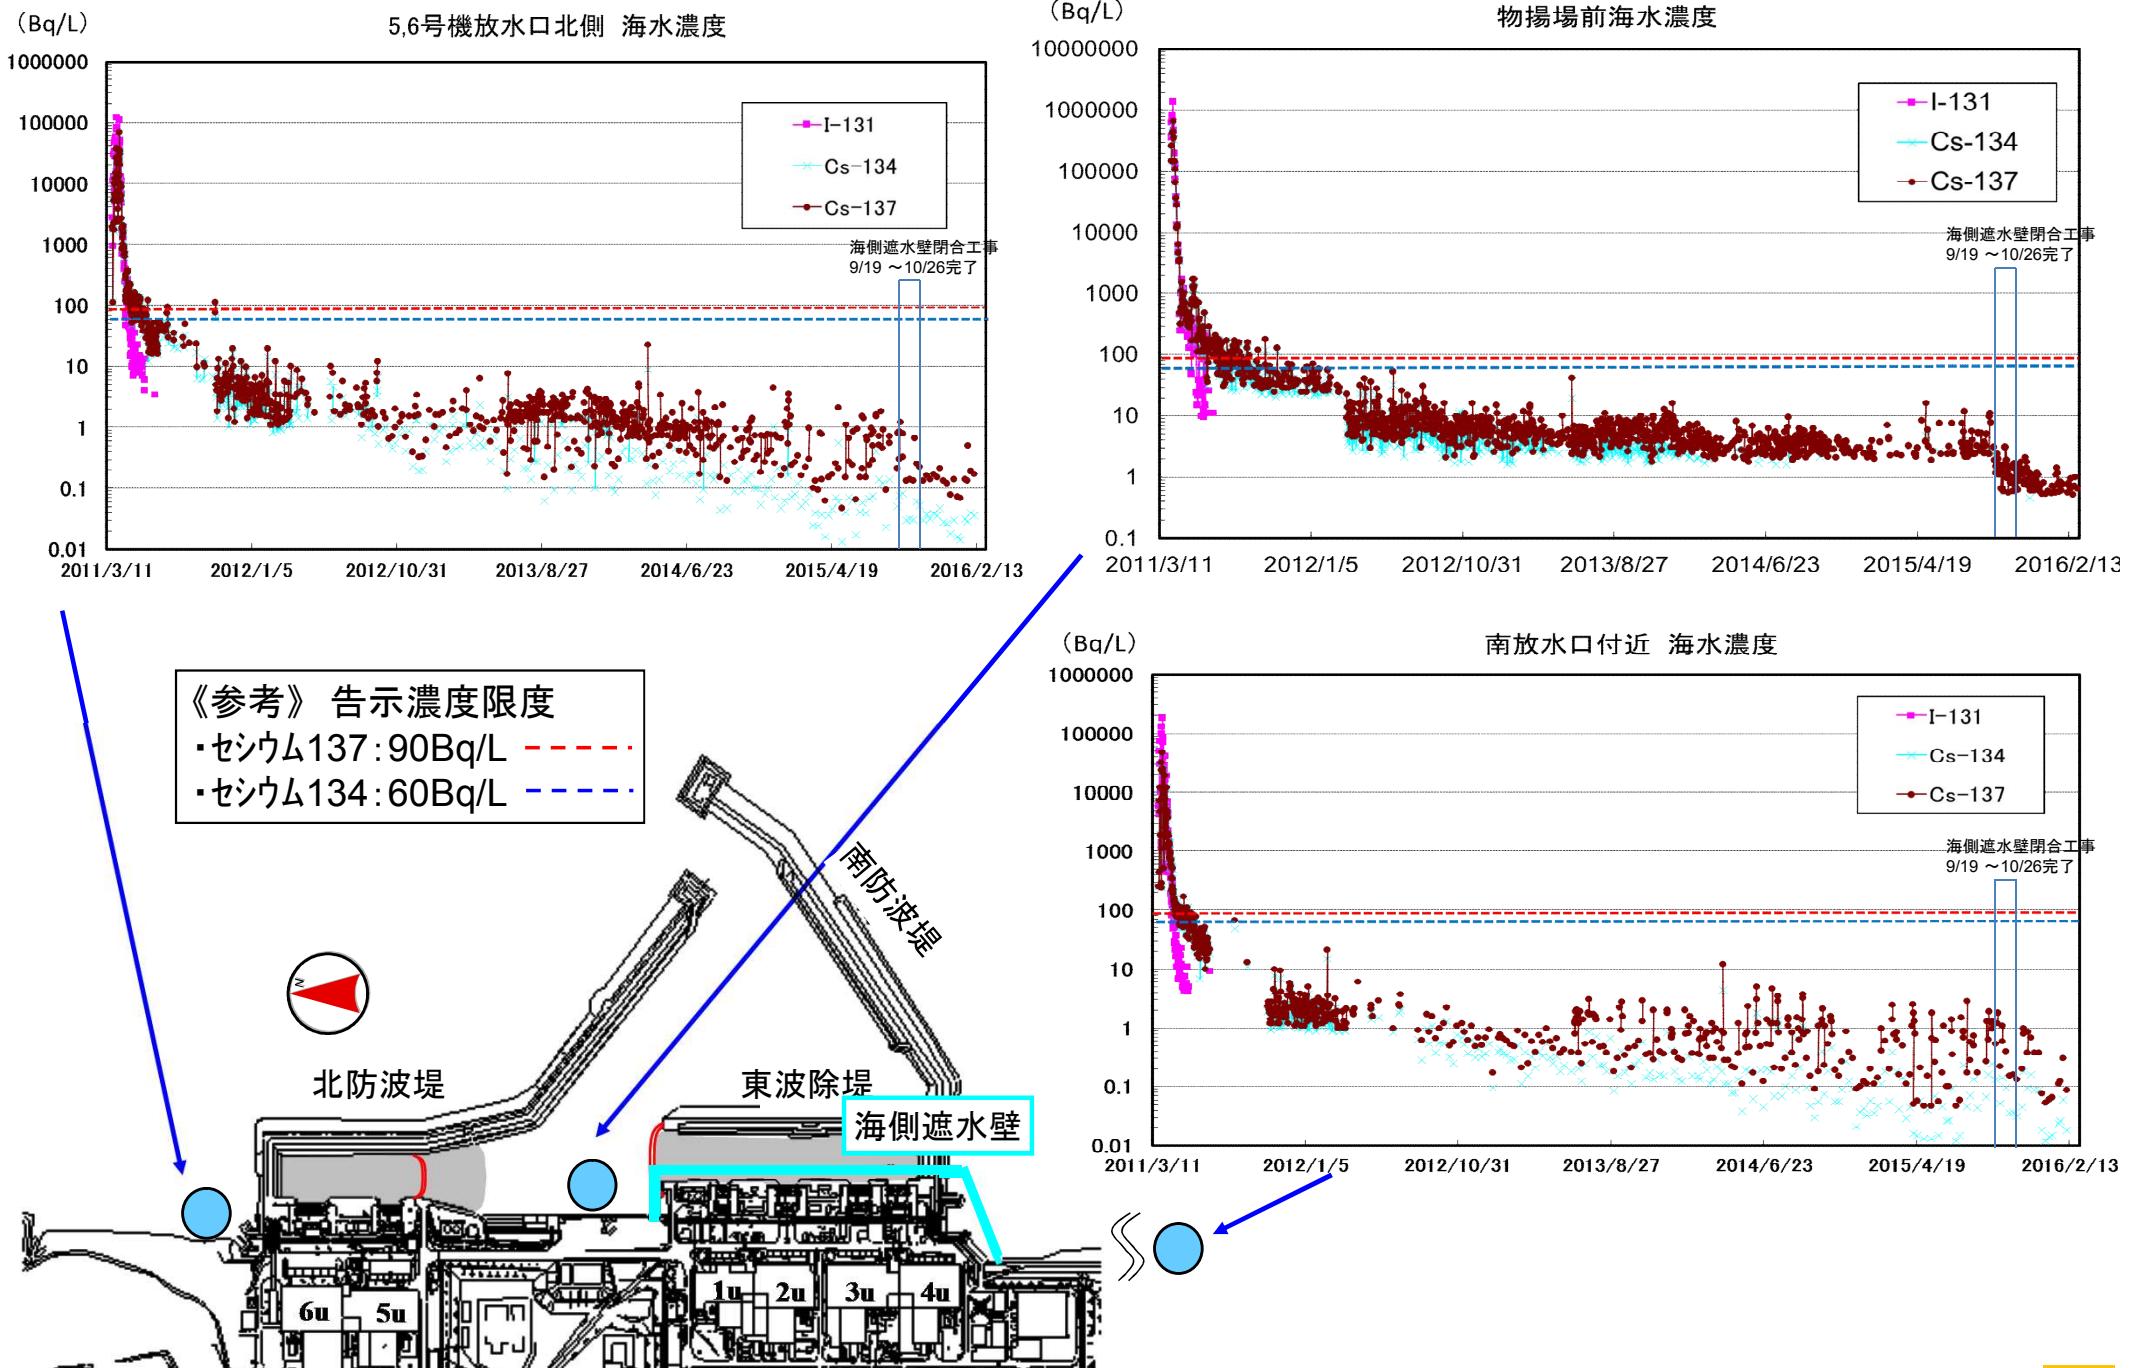
## (6) 海域モニタリングの状況

■ 福島第一原子力発電所海域周辺の放射性セシウム濃度は、震災直後から100万分の1程度まで低減

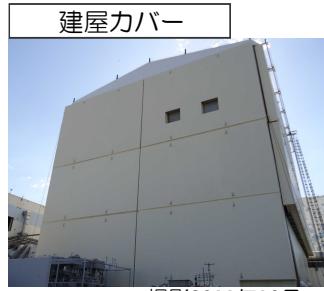
建屋カバー

- 建屋カバーは放射性物質の飛散抑制を目的として2011年10月に設置
- 建屋カバー内のオペフロ※上には、今も、瓦礫が堆積している
- 崩落した屋根は、オペフロ上に面状に近い形状のまま落下している

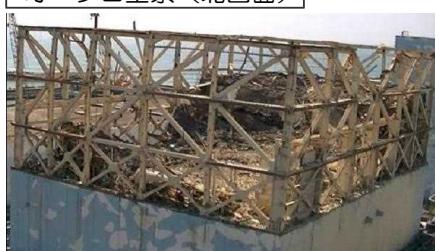
飛散防止用の散水設備設置に支障となる鉄骨撤去

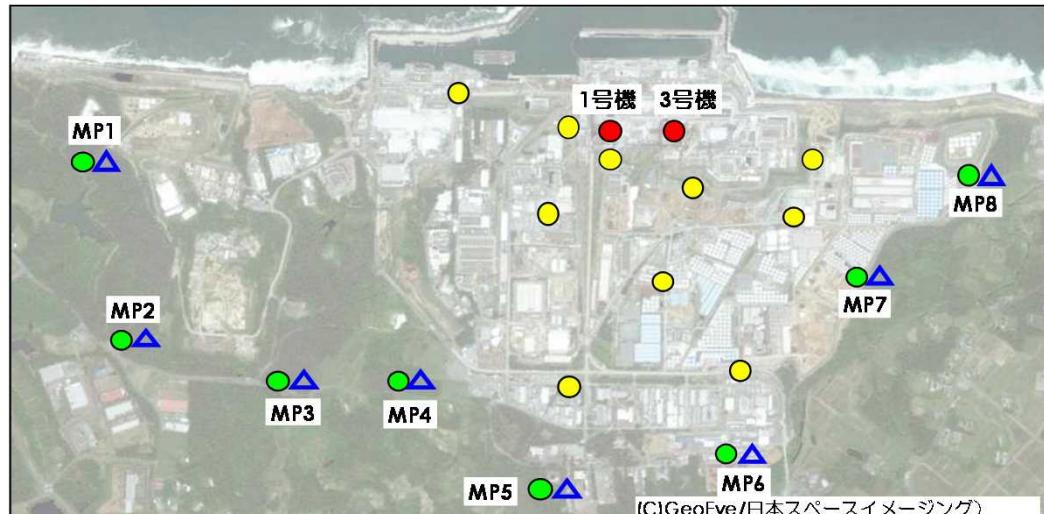
### 放射性物質濃度の監視体制

- ダスト濃度は、作業中だけでなく、夜間・休日も24時間体制で監視

- オペレーティングフロア上のダストモニタ
- 構内ダストモニタ(10箇所)
- 敷地境界ダストモニタ(8箇所)
- △ 敷地境界モニタリングポスト(MP)(8箇所)

: 警報値  $0.005 \text{ Bq}/\text{cm}^3$   
: 警報値  $0.0001 \text{ Bq}/\text{cm}^3$   
: 警報値  $0.00001 \text{ Bq}/\text{cm}^3$

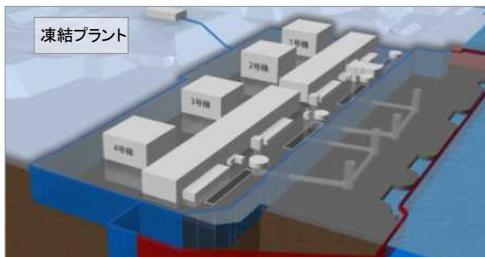
#### 抜本対策② 陸側遮水壁(凍土方式)の設置

汚染水增加抑制・港湾流出の防止

工事が完了した山側の状況

海側の凍結管設置状況

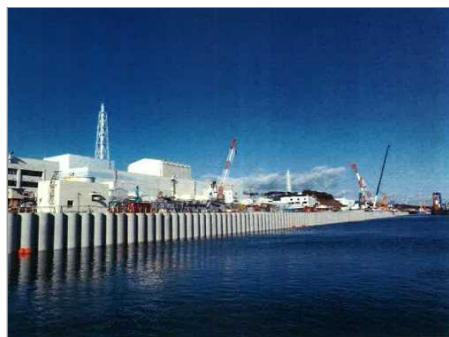
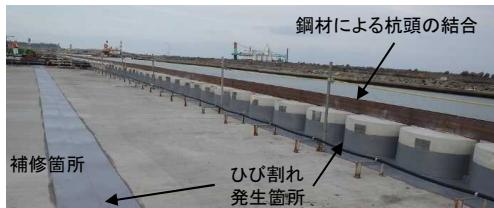
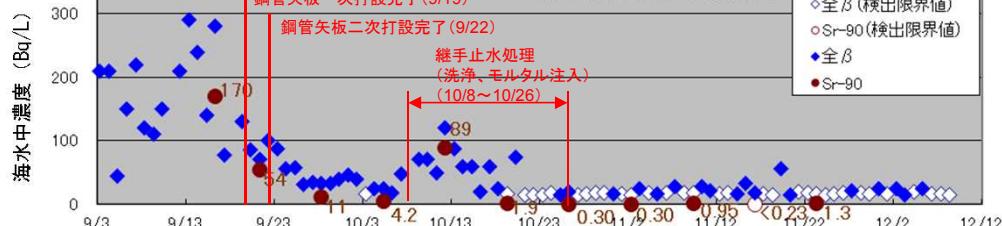
#### 抜本対策① 海側遮水壁の建設

#### 海洋流出の防止

※ 地下水位上昇に伴い鋼管矢板のたわみが増加、舗装面の一部にひび割れ。たわみは設計当初から想定していたもので、鋼管矢板の健全性・遮水性能への影響なし。鋼管矢板への鋼材補強、ひび割れの補修を実施済。

- 1～4号機海側に遮水壁を設置し、汚染された地下水の海洋流出を防ぐ
- 2015年10月26日に閉合作業が完了。港湾内の放射性物質の濃度は低下した状況が継続

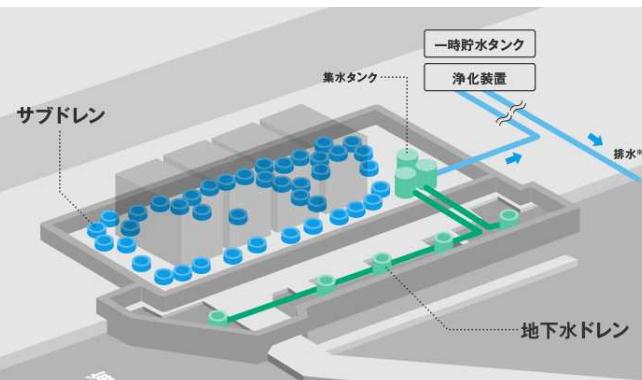
#### 抜本対策③ サブドレンからの地下水くみ上げ

#### 建屋内への地下水流入抑制

- 建屋近くに設置された井戸(サブドレン)を復旧させて、建屋周辺の地下水をくみ上げることにより、建屋内への地下水の流入を抑制
- 2015年9月3日より地下水のくみ上げ、9月14日より浄化水の排水を開始(2月21日現在合計85回、合計66,342トン排水)

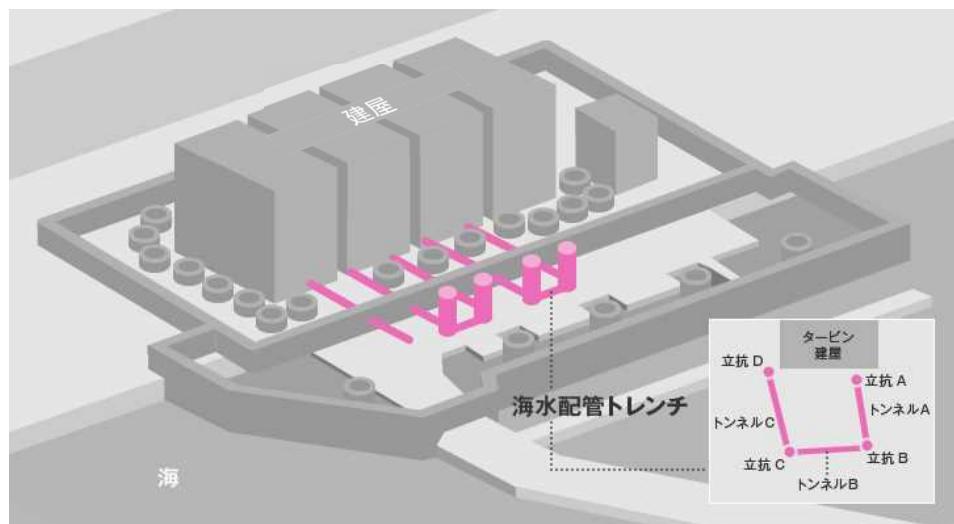
### 緊急対策① トレーニング内高濃度汚染水の除去 汚染源除去

- 建屋の海側の地下トンネル(トレーニング)には事故直後の高濃度汚染水が残留
- 周囲に浸透・拡散するリスクのある高濃度汚染水を除去  
(除去完了 2号機:2015年6月、3号機:同年7月、4号機:同年12月)

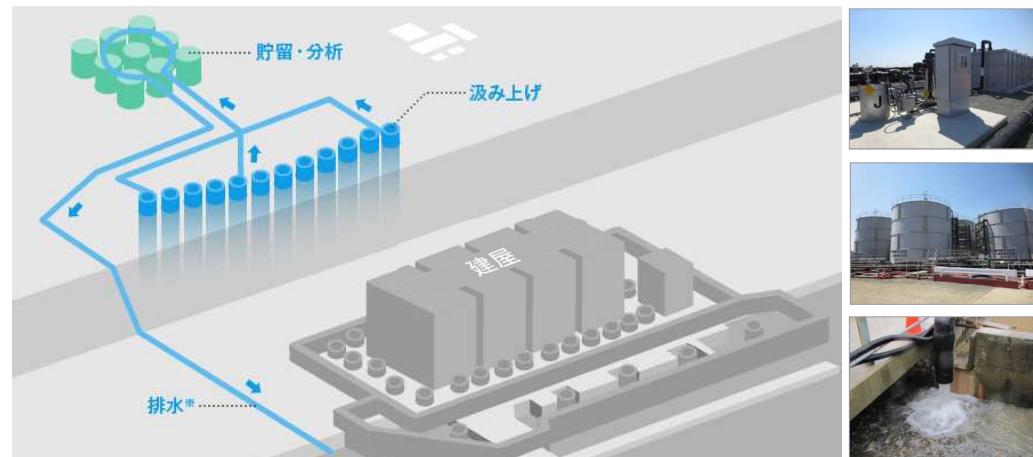
### 緊急対策② 建屋山側の地下水くみ上げ(地下水バイパス) 汚染水增加の抑制

一時貯留タンク分析結果 (2月17日採取)

セシウム 134	セシウム 137	全ベータ放射能	トリチウム
東京電力	ND(0.80)	ND(0.58)	ND(0.66)	230
第三者機関	ND(0.58)	ND(0.89)	ND(0.60)	220
運用目標	1	1	5	1,500
法令告示濃度	60	90	-	60,000
WHO飲料水水質ガイドライン	10	10	-	10,000

- 山側から流れてきた地下水を、建屋の上流で揚水・バイパスすることで建屋内への地下水流入量を減らす
- 2014年5月21日に排水開始 (2月23日現在104回、合計170,509トン排水)

※NDは「検出限界値未満」、かっこ内の数字は検出限界値

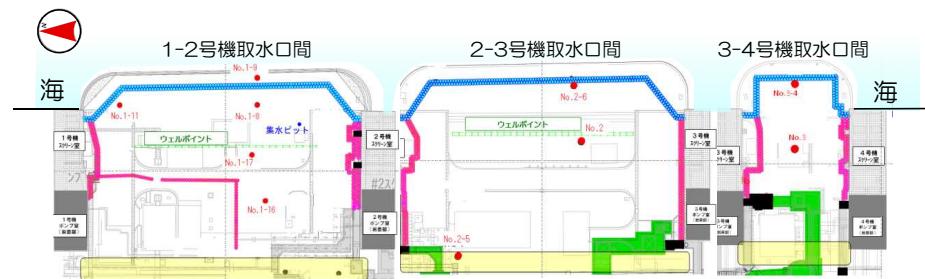
### 緊急対策③ 汚染エリアの地盤改良・地下水くみ上げ・地表舗装 港湾への流出防止

- 薬液注入による地盤改良を実施し汚染している地下水の流出を抑制
- 雨水の浸透抑制のため、地表面をアスファルト等で舗装
