土砂災害警戒区域等の指定の告示に係る図書(その1)

自然現象の種類	急傾斜地の崩壊
箇所番号	N323K0147
箇所名	荒屋敷
所在地	柴田郡柴田町大字船迫字荒屋敷
調査機関	宮城県大河原土木事務所

宮城県

危害のおそれのある土地、著しい危害のおそれのある土地の設定図

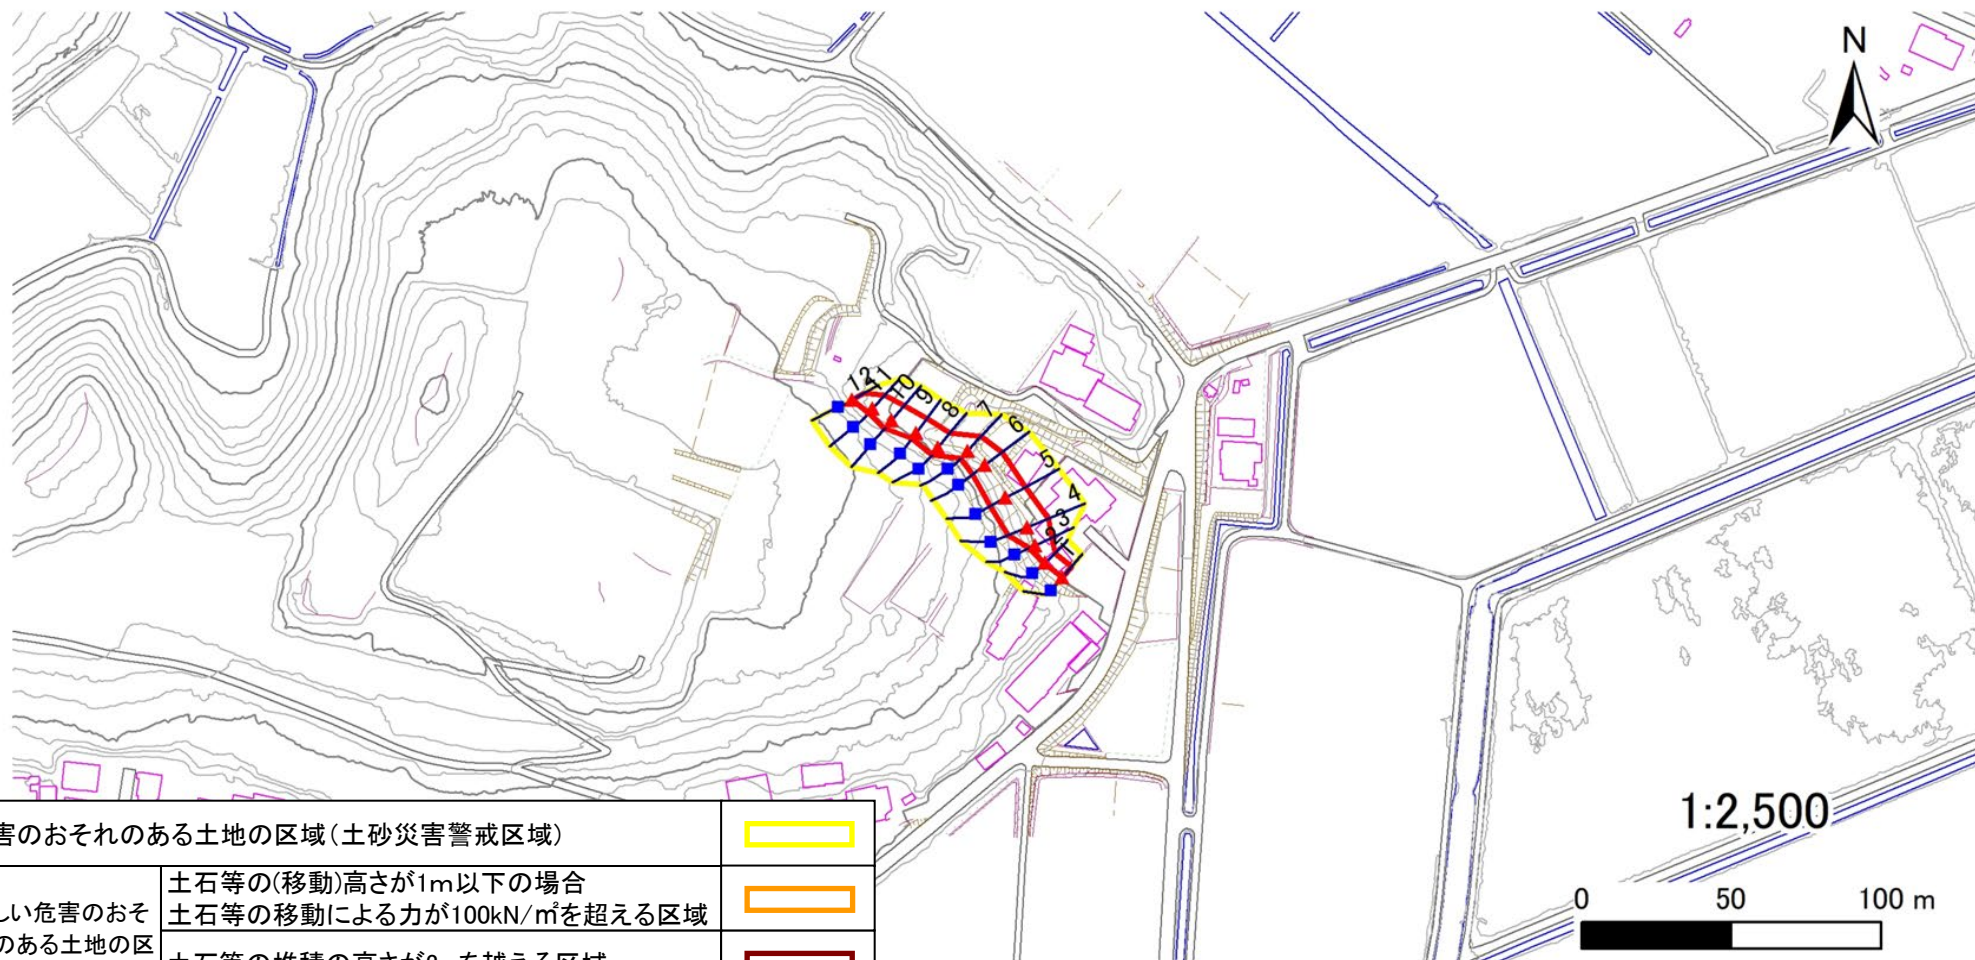
急傾斜地の位置	箇所番号	N323K0147	箇所名	荒屋敷	所在地	柴田郡柴田町大字船迫字荒屋敷
---------	------	-----------	-----	-----	-----	----------------

危害のおそれのある土地の区域(土砂災害警戒区域)		
著しい危害のおそれのある土地の区域(土砂災害特別警戒区域)	土石等の(移動)高さが1m以下の場合	
	土石等の移動による力が100kN/m ² を超える区域	
	土石等の堆積の高さが3mを越える区域	
それ以外の区域

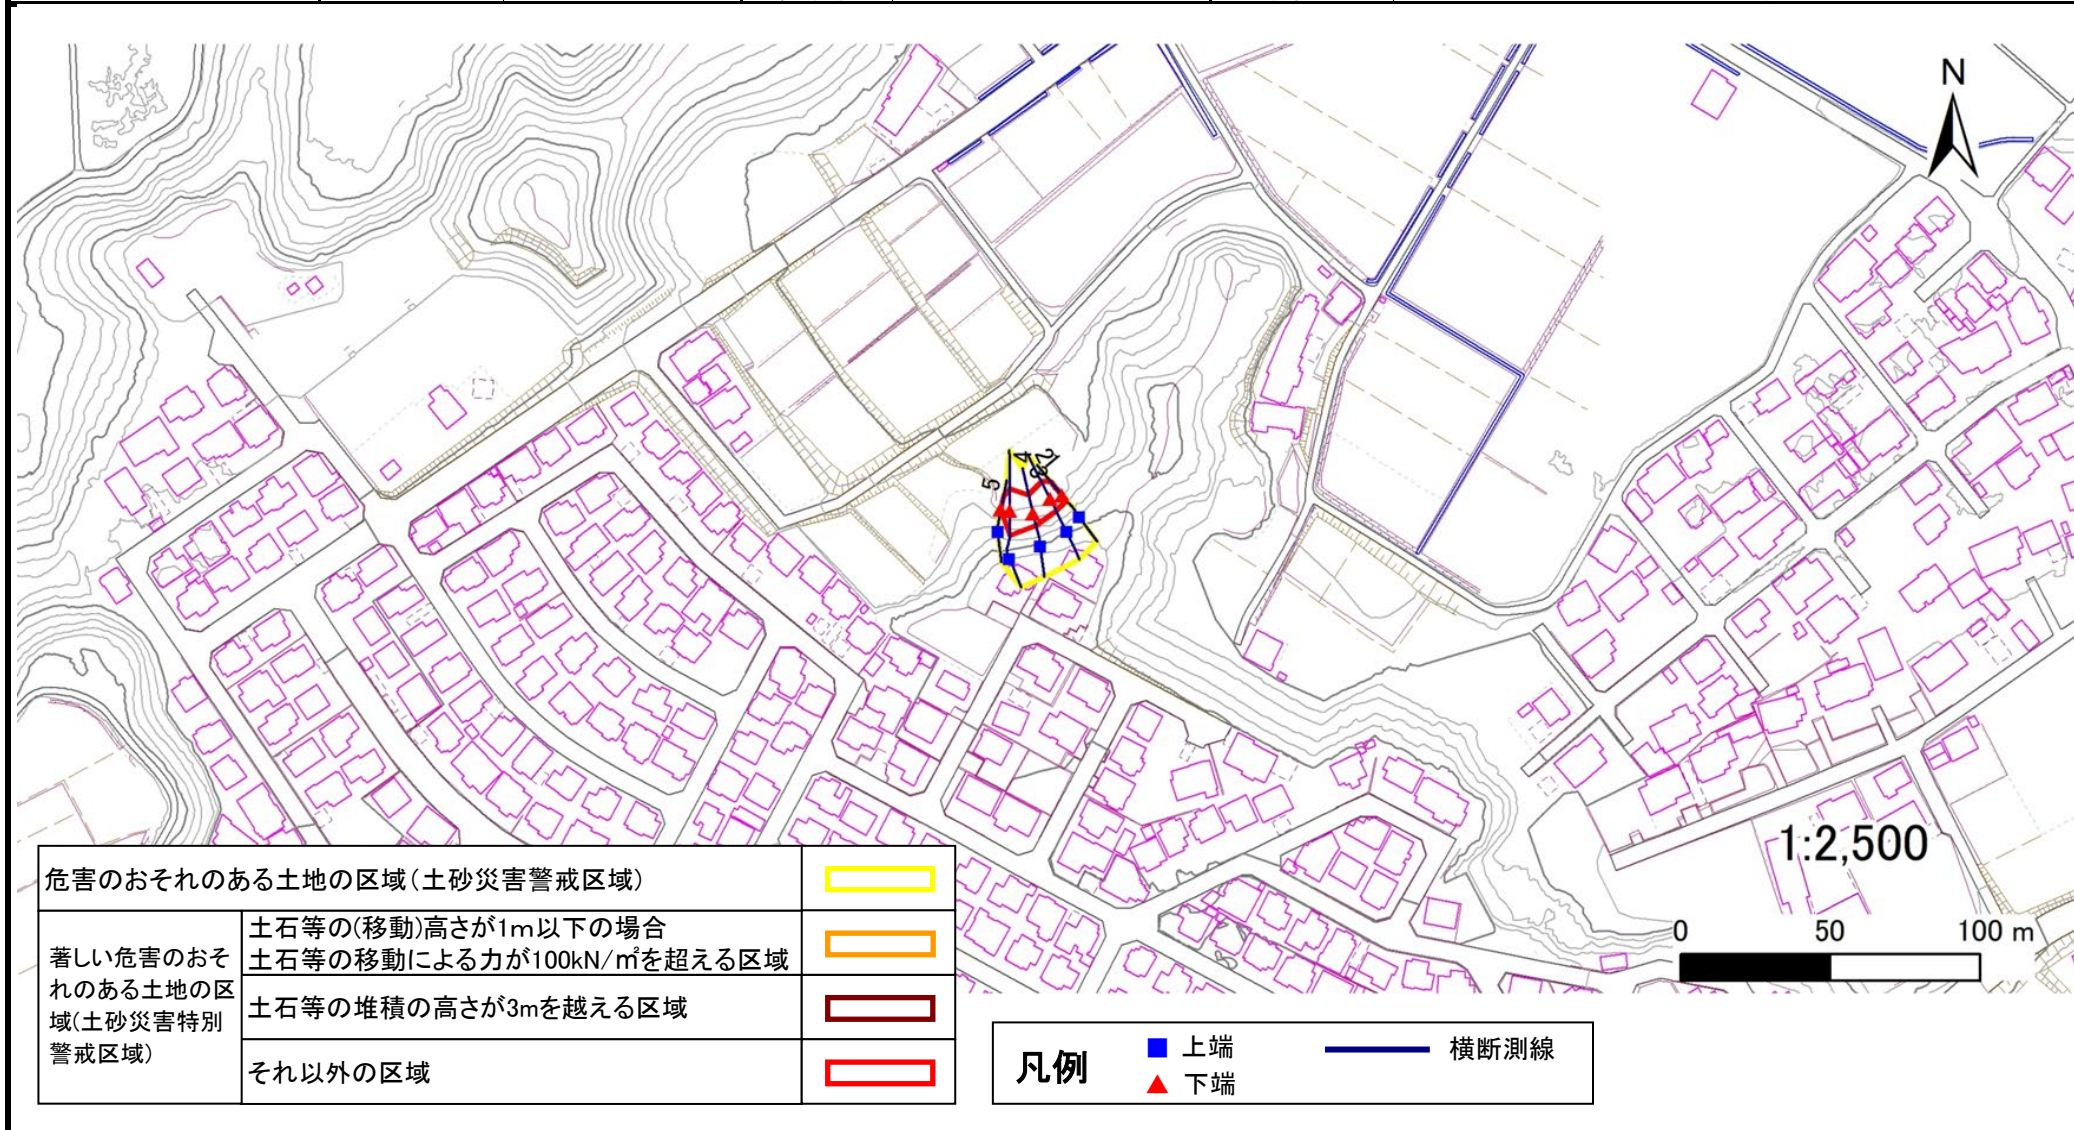
危害のおそれのある土地、著しい危害のおそれのある土地の設定図

急傾斜地の位置	箇所番号	N323K0169	箇所名	松ヶ越2丁目	所在地	柴田郡柴田町大字松ヶ越二丁目,大字槻木字遠島入
---------	------	-----------	-----	--------	-----	-------------------------

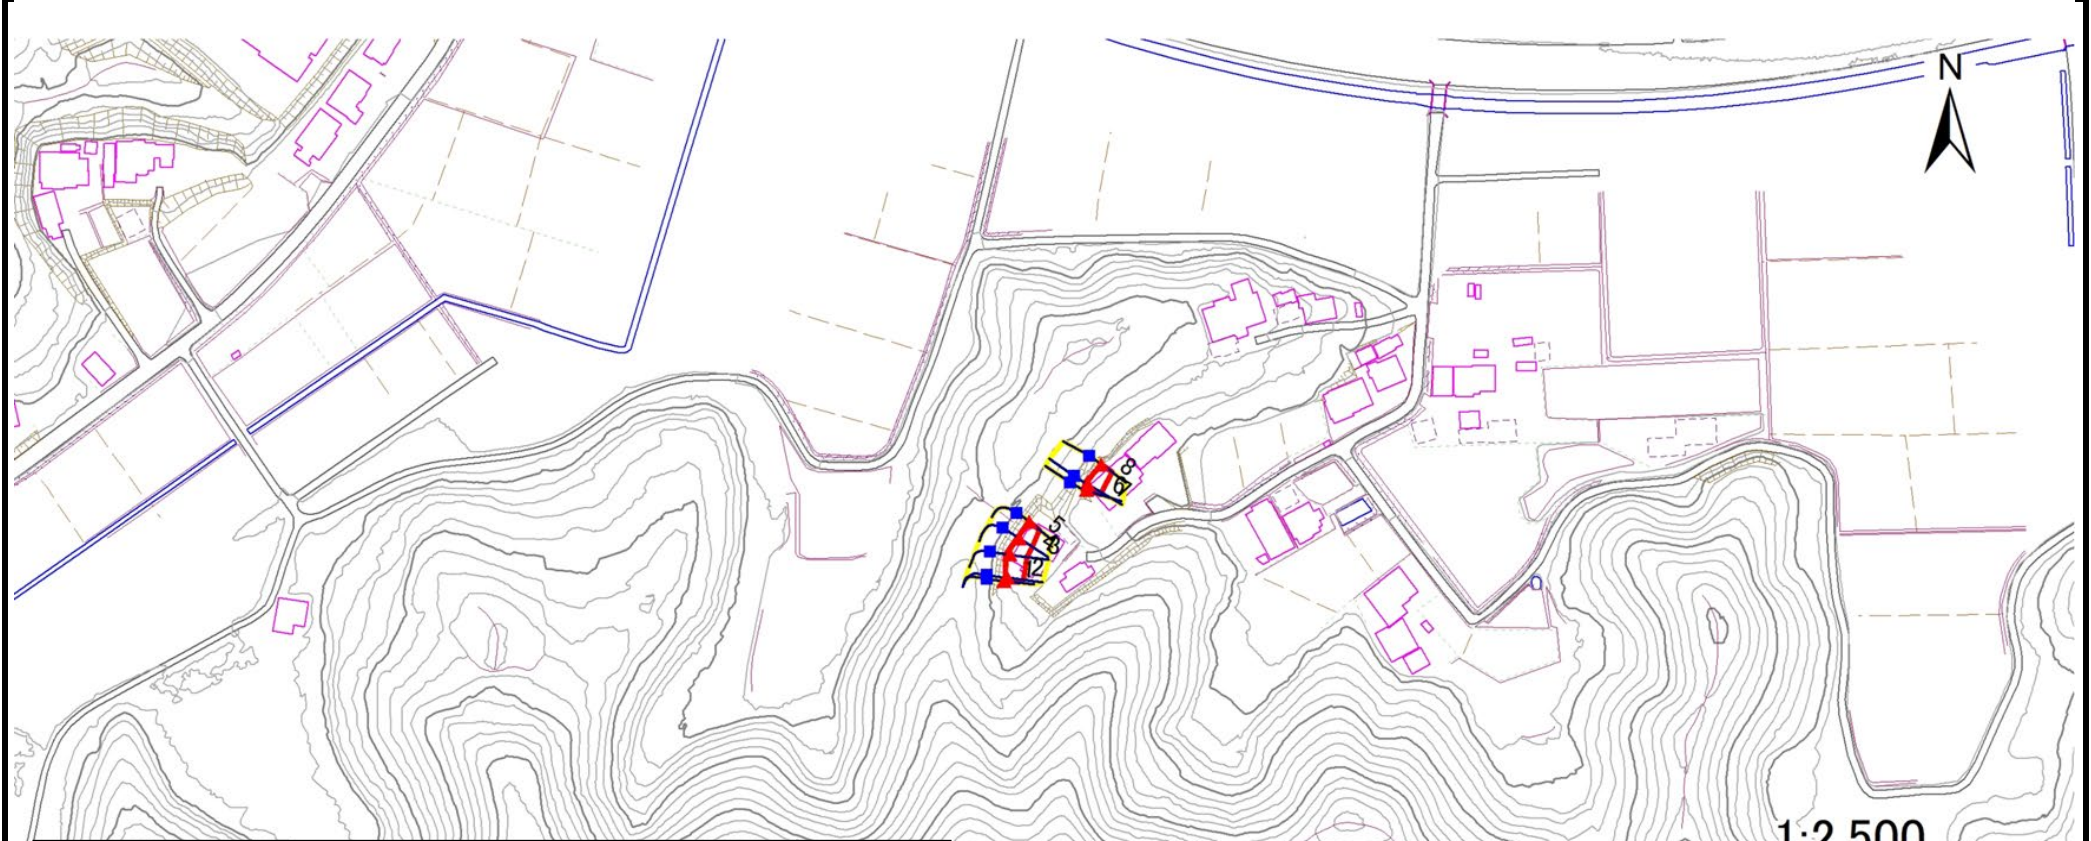
危害のおそれのある土地、著しい危害のおそれのある土地の設定図

急傾斜地の位置	箇所番号	N323K0175	箇所名	一本松	所在地	柴田郡柴田町大字海老穴字一本松
---------	------	-----------	-----	-----	-----	-----------------

危害のおそれのある土地の区域(土砂災害警戒区域)		
著しい危害のおそれのある土地の区域(土砂災害特別警戒区域)	土石等の(移動)高さが1m以下の場合 土石等の移動による力が100kN/m ² を超える区域	
	土石等の堆積の高さが3mを越える区域	
それ以外の区域

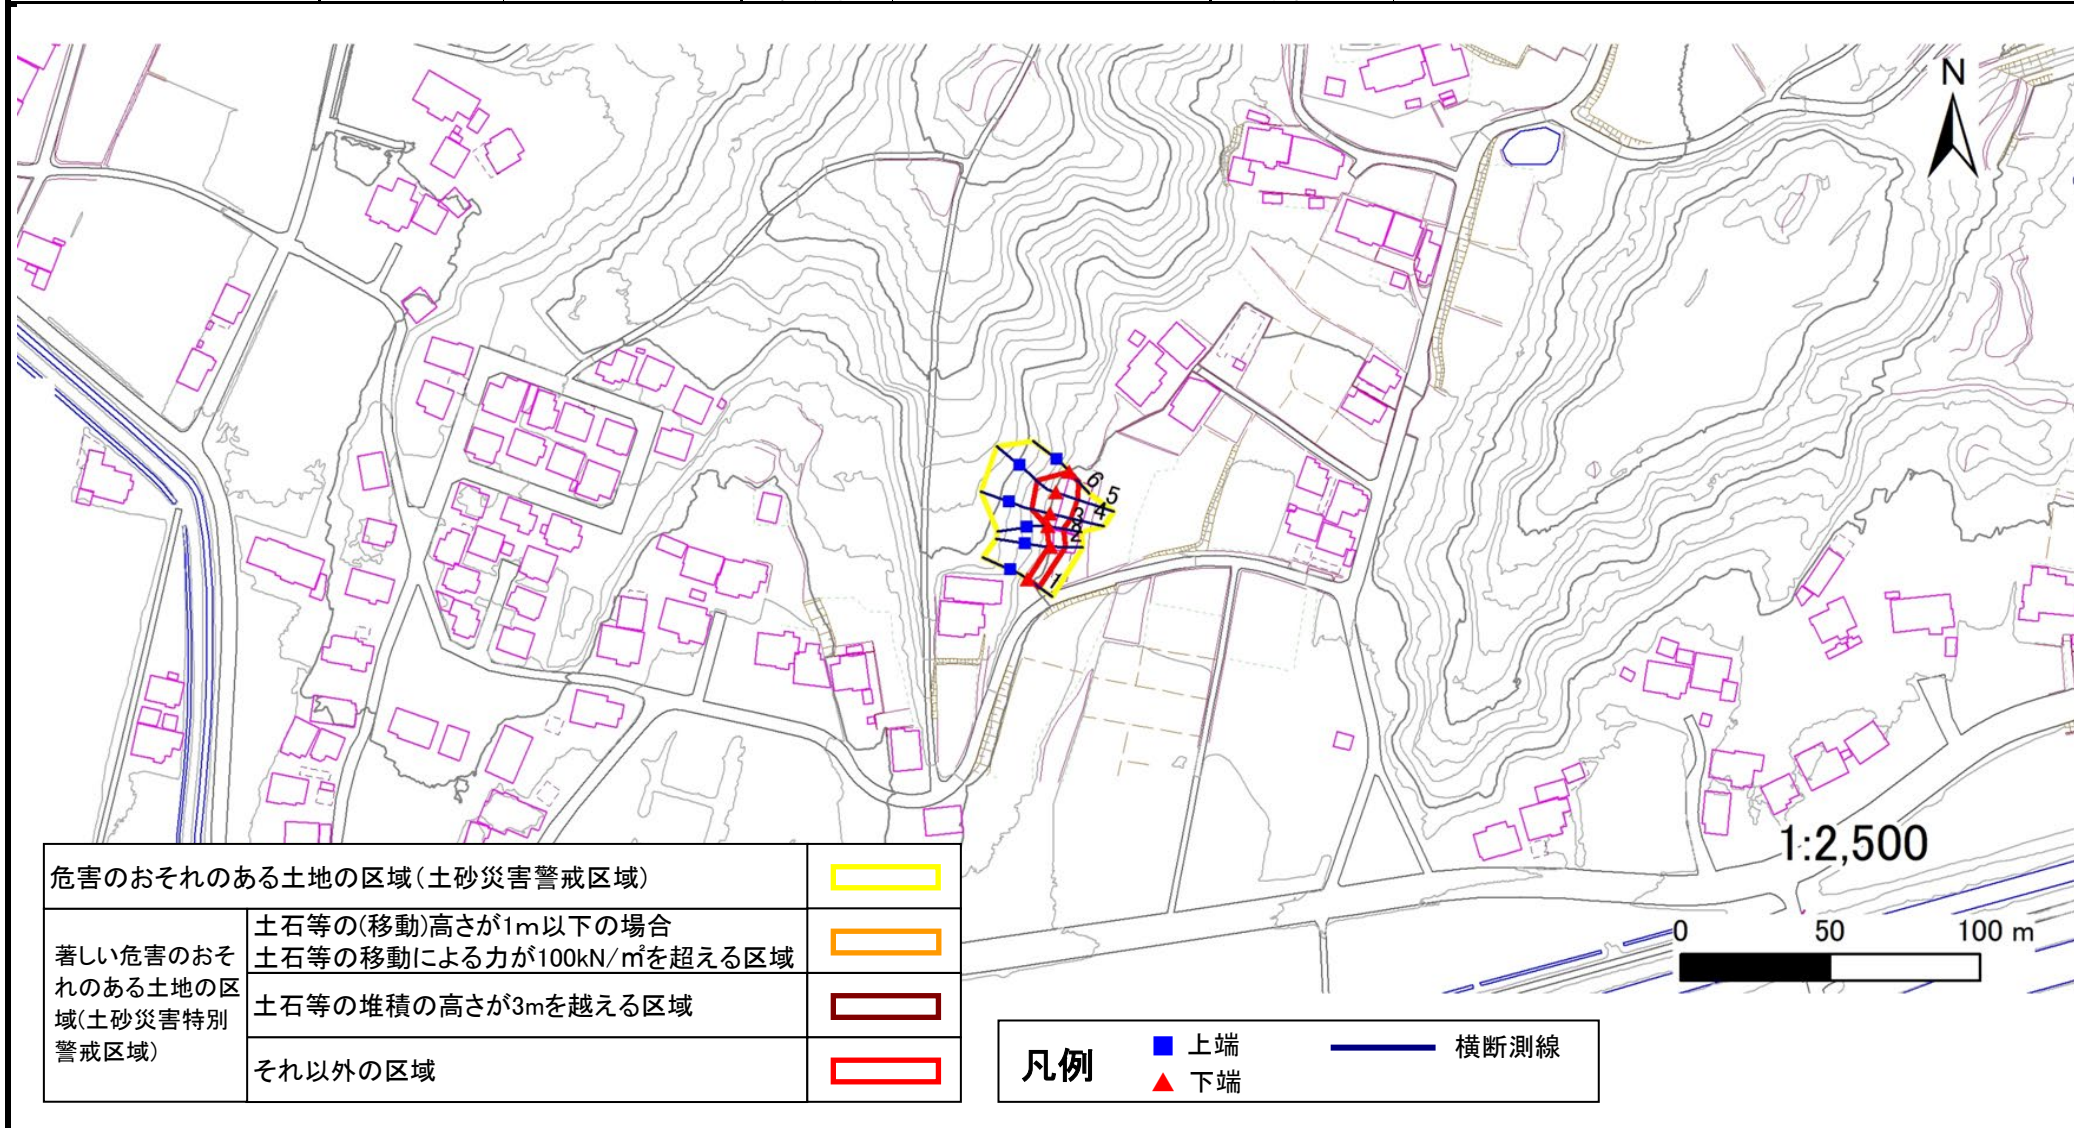
危害のおそれのある土地、著しい危害のおそれのある土地の設定図

急傾斜地の位置	箇所番号	N323K0189	箇所名	坂本前1	所在地	柴田郡柴田町大字四日市場字坂本前
---------	------	-----------	-----	------	-----	------------------
