# 土砂災害警戒区域等の指定の告示に係る図書(その1)

自然現象の種類	急傾斜地の崩壊
箇所番号	N323K0110
箇所名	本船迫3
所在地	柴田郡柴田町本船迫字館山、字城生内、字下町
調査機関	宮城県大河原土木事務所

危害のおそれのある土地、著しい危害のおそれのある土地の設定図

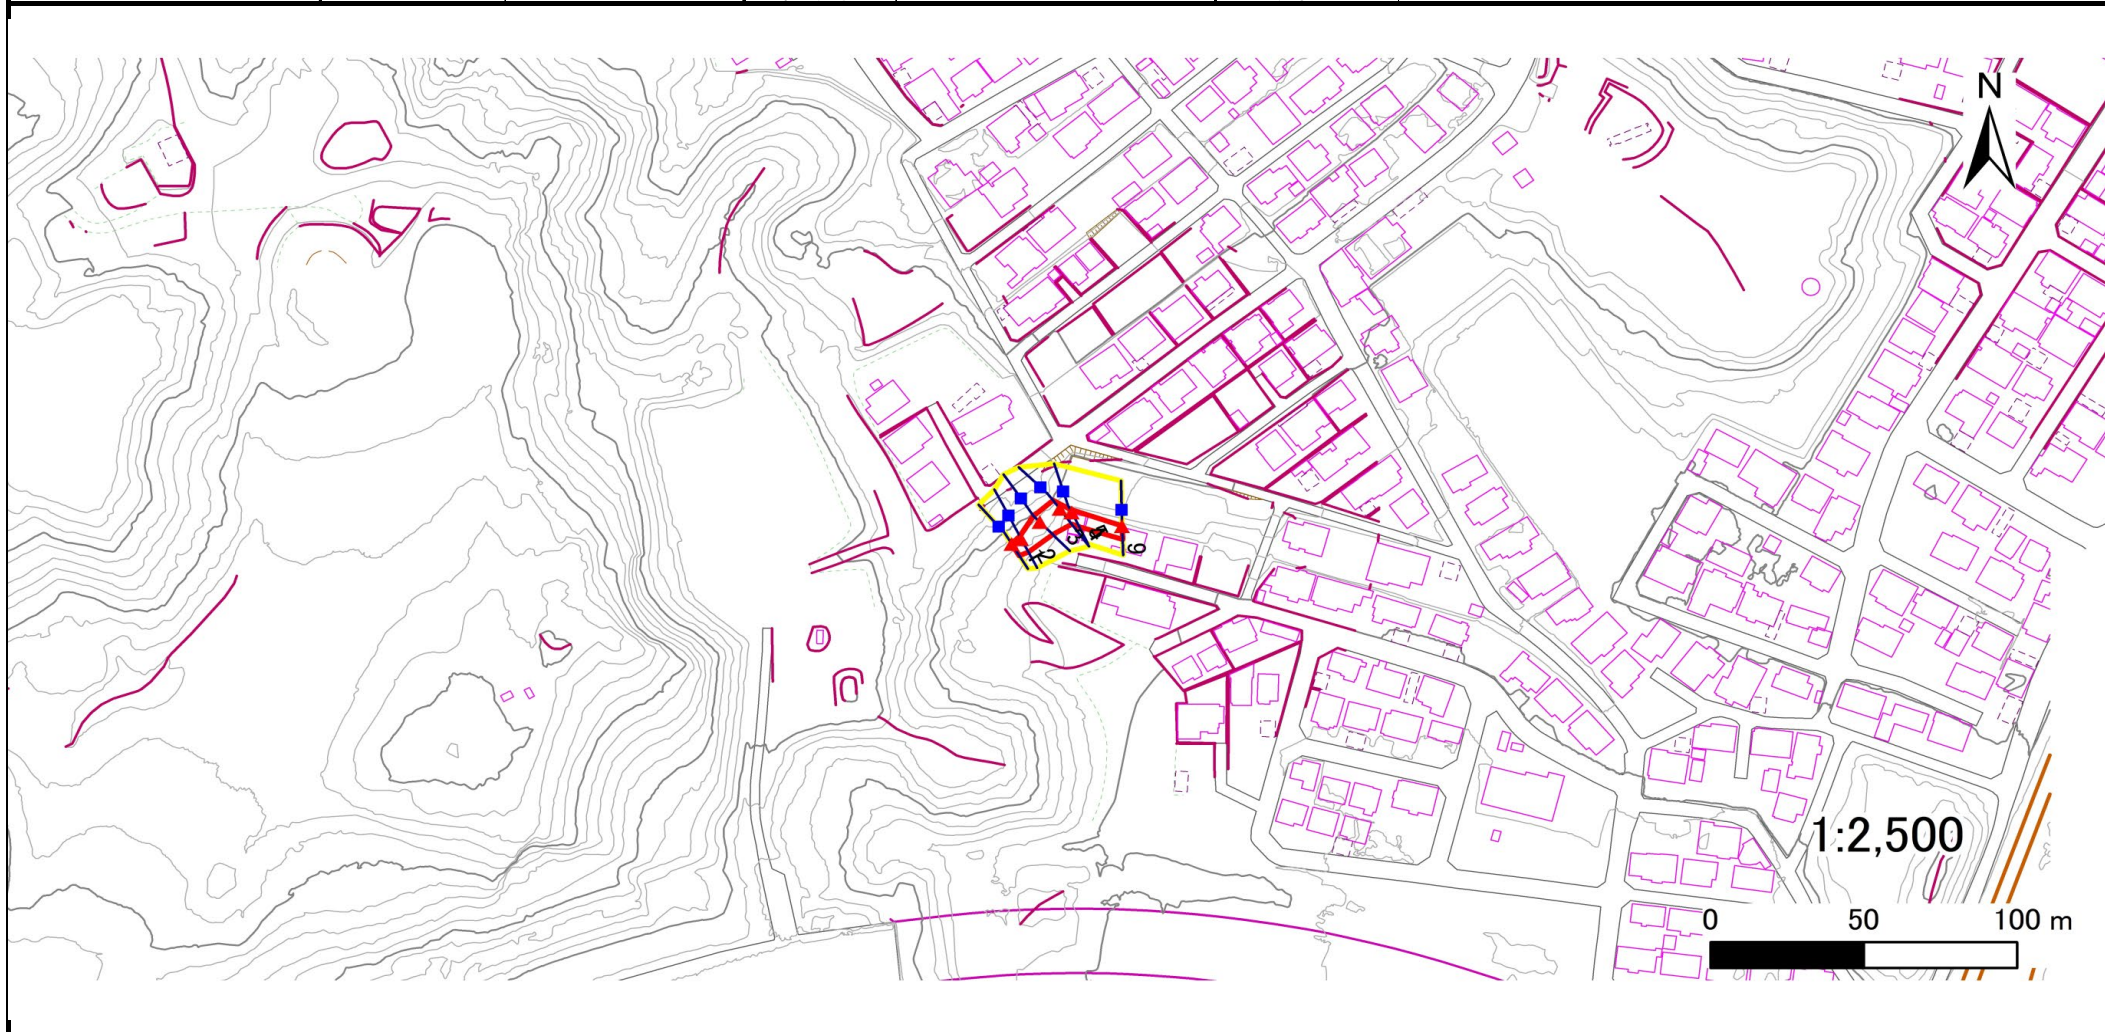
危害のおそれのある土地、著しい危害のおそれのある土地の設定図

急傾斜地の位置	箇所番号	N323K0113	箇所名	槻木西1	所在地	柴田郡柴田町槻木西3丁目、槻木字丸山
---------	------	-----------	-----	------	-----	--------------------
