土砂災害警戒区域等の指定の告示に係る図書(その1)

自然現象の種類	急傾斜地の崩壊
箇所番号	N323K0267
箇所名	又振1
所在地	柴田郡柴田町大字入間田字又振,字萱木像,字沢田
調査機関	宮城県大河原土木事務所

危害のおそれのある土地、著しい危害のおそれのある土地の設定図

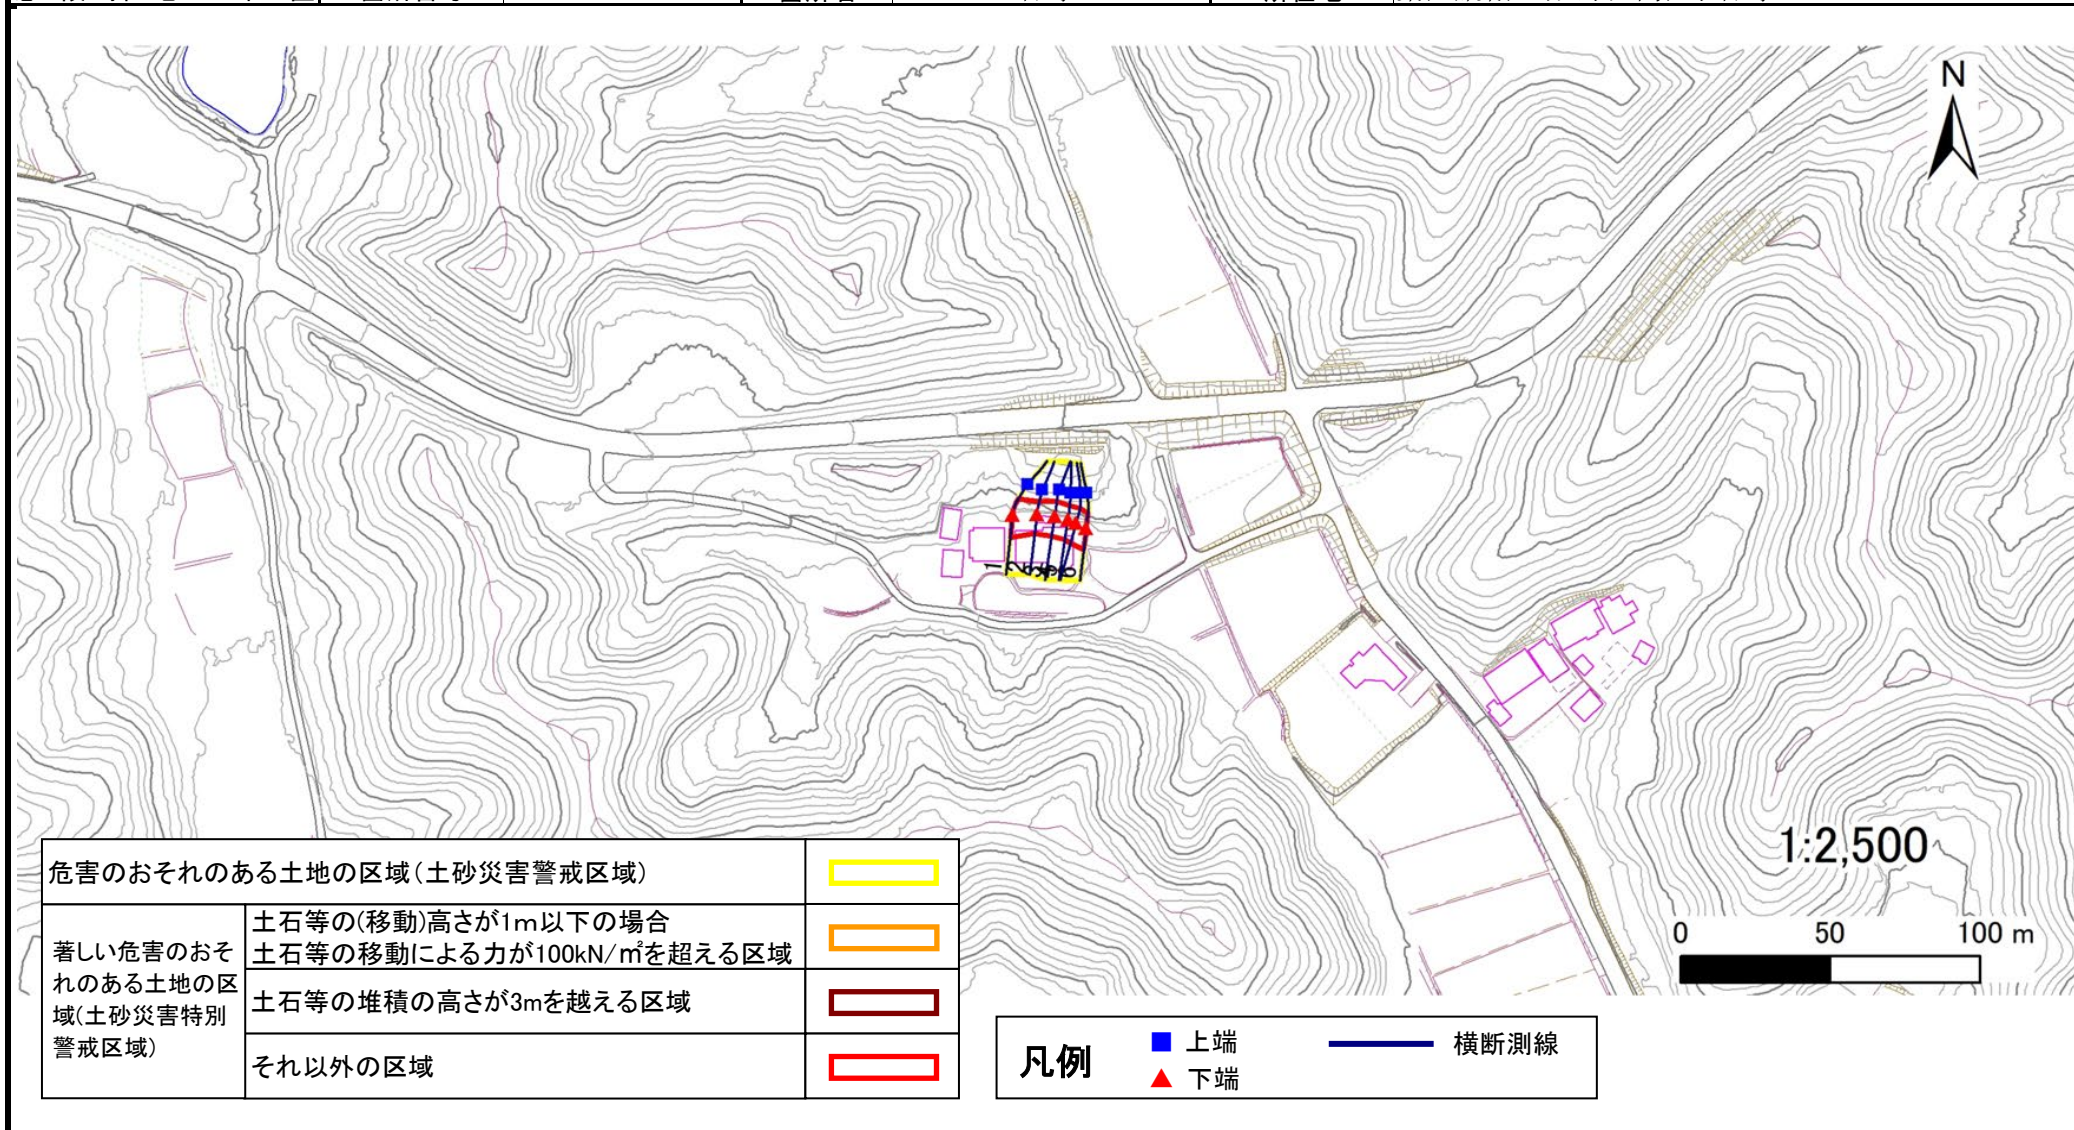
危害のおそれのある土地、著しい危害のおそれのある土地の設定図

急傾斜地の位置	箇所番号	N323K0282	箇所名	岩崎2	所在地	柴田郡柴田町大字入間田字岩崎
---------	------	-----------	-----	-----	-----	----------------
