# 土砂災害警戒区域等の指定の告示に係る図書(その1)

自然現象の種類	急傾斜地の崩壊
箇所番号	N323K0311
箇所名	八幡
所在地	柴田郡柴田町大字富沢字八幡
調査機関	宮城県大河原土木事務所

危害のおそれのある土地、著しい危害のおそれのある土地の設定図

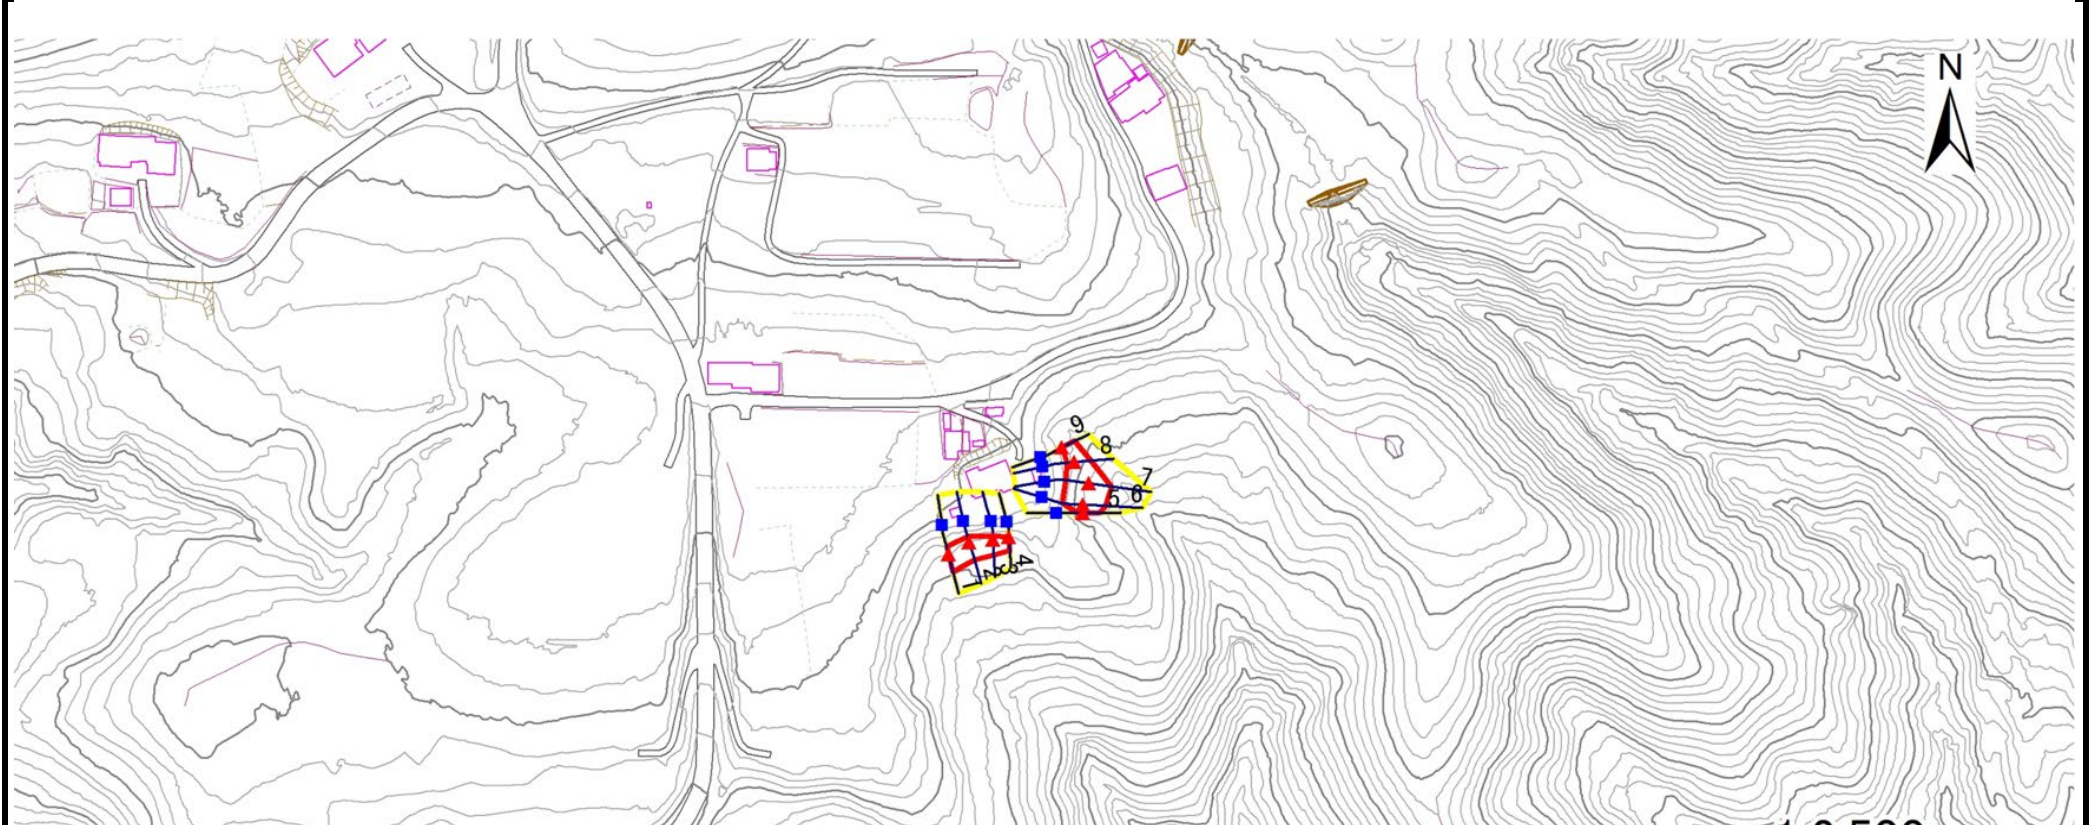
急傾斜地の位置	箇所番号	N323K0320	箇所名	妻見山	所在地	柴田郡柴田町大字葉坂字妻見山
---------	------	-----------	-----	-----	-----	----------------

危害のおそれのある土地、著しい危害のおそれのある土地の設定図

危害のおそれのある土地の区域(土砂災害警戒区域)		
著しい危害のおそれのある土地の区域(土砂災害特別警戒区域)	土石等の(移動)高さが1m以下の場合 土石等の移動による力が100kN/m <sup>2</sup> を超える区域	
	土石等の堆積の高さが3mを越える区域	
	それ以外の区域

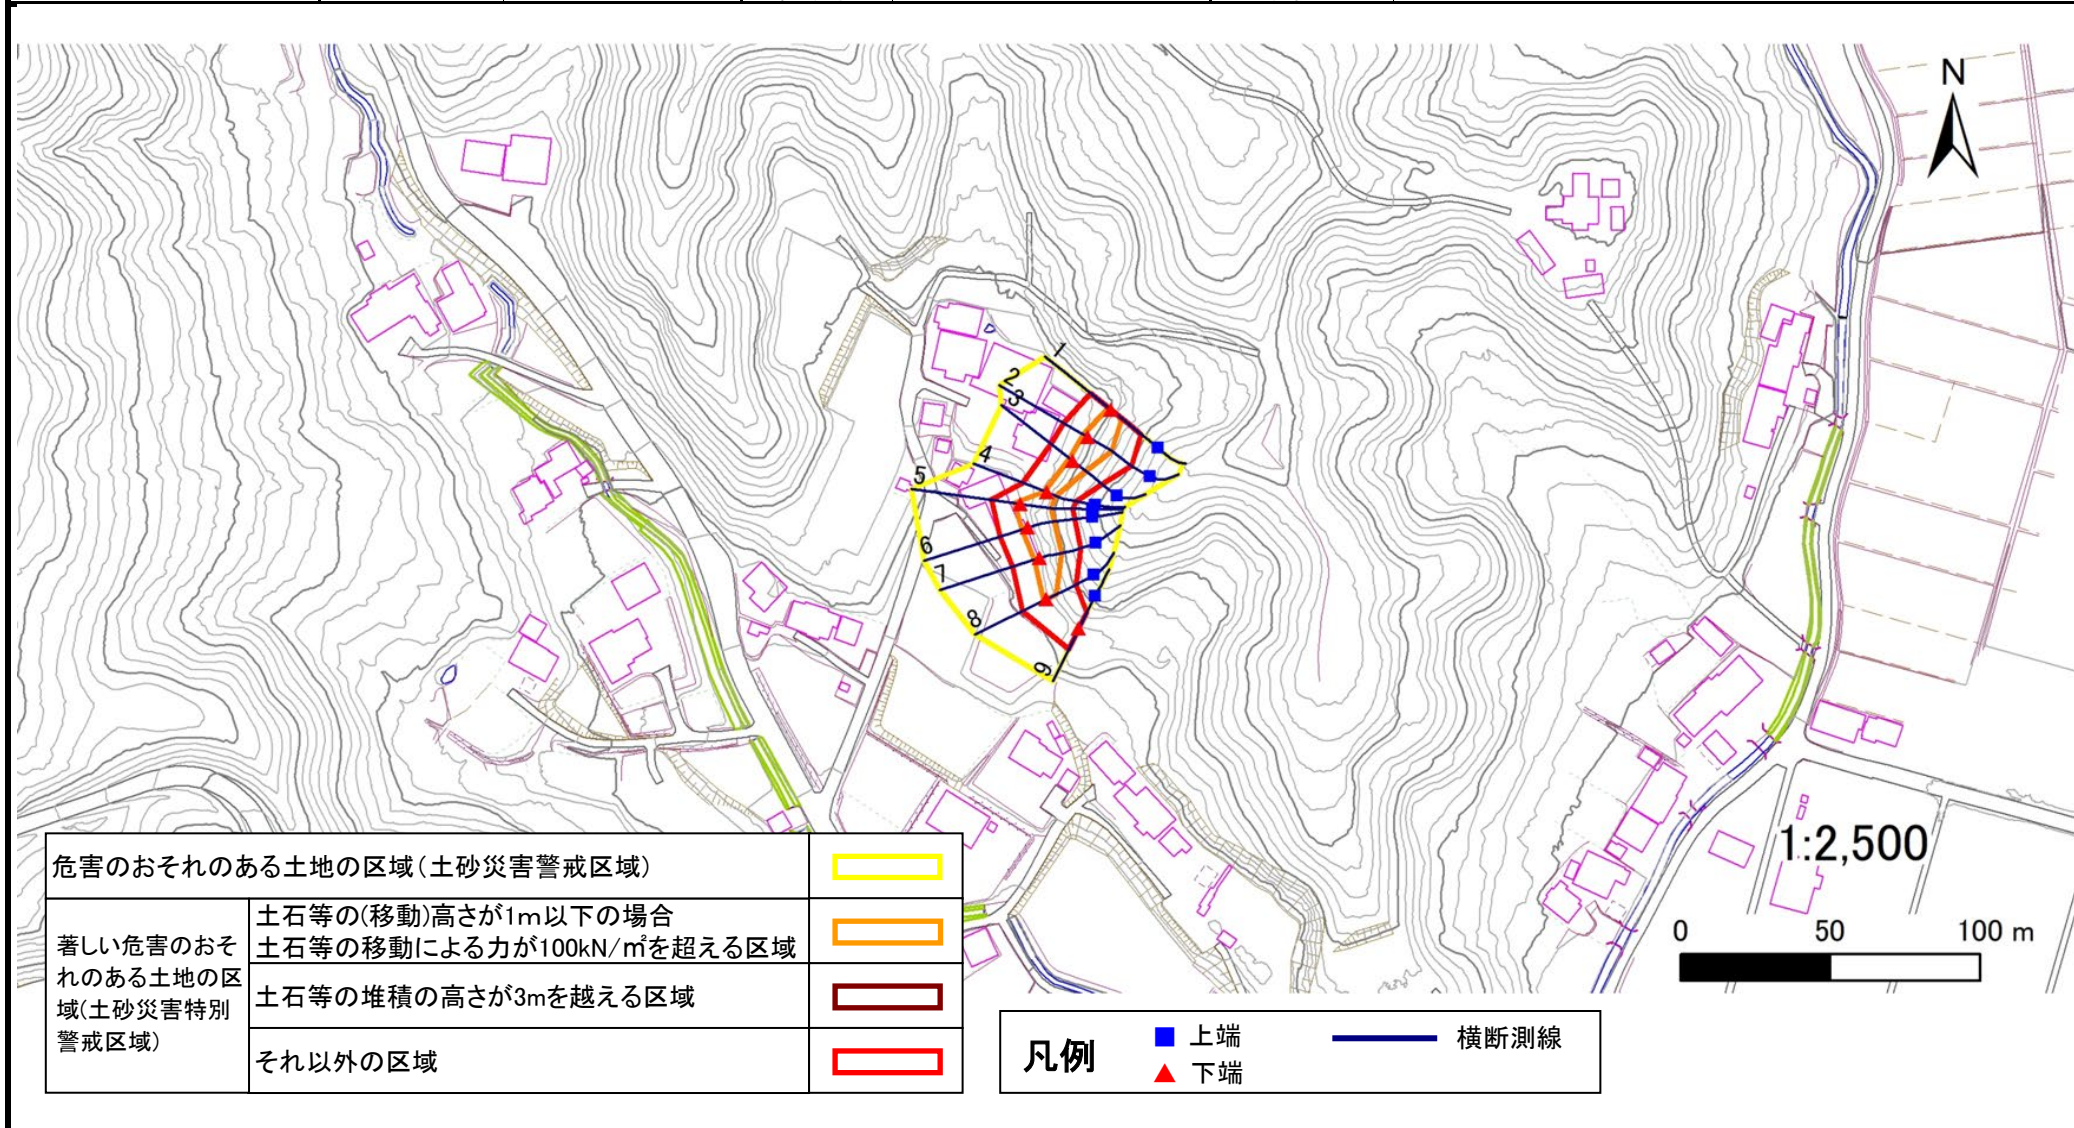
急傾斜地の位置	箇所番号	N323K0323	箇所名	寺1	所在地	柴田郡柴田町大字入間田字寺
---------	------	-----------	-----	----	-----	---------------

危害のおそれのある土地、著しい危害のおそれのある土地の設定図
