# 土砂災害警戒区域等の指定の告示に係る図書(その1)

自然現象の種類	急傾斜地の崩壊
箇所番号	N206K0279
箇所名	鷹巣3
所在地	白石市鷹巣字寺入屋敷
調査機関	宮城県大河原土木事務所

## 土砂災害警戒区域等の指定の告示に係る図書(その2)

自然現象の種類	急傾斜地の崩壊
箇所番号	N206K0283
箇所名	南町一丁目
所在地	白石市南町一丁目
調査機関	宮城県大河原土木事務所

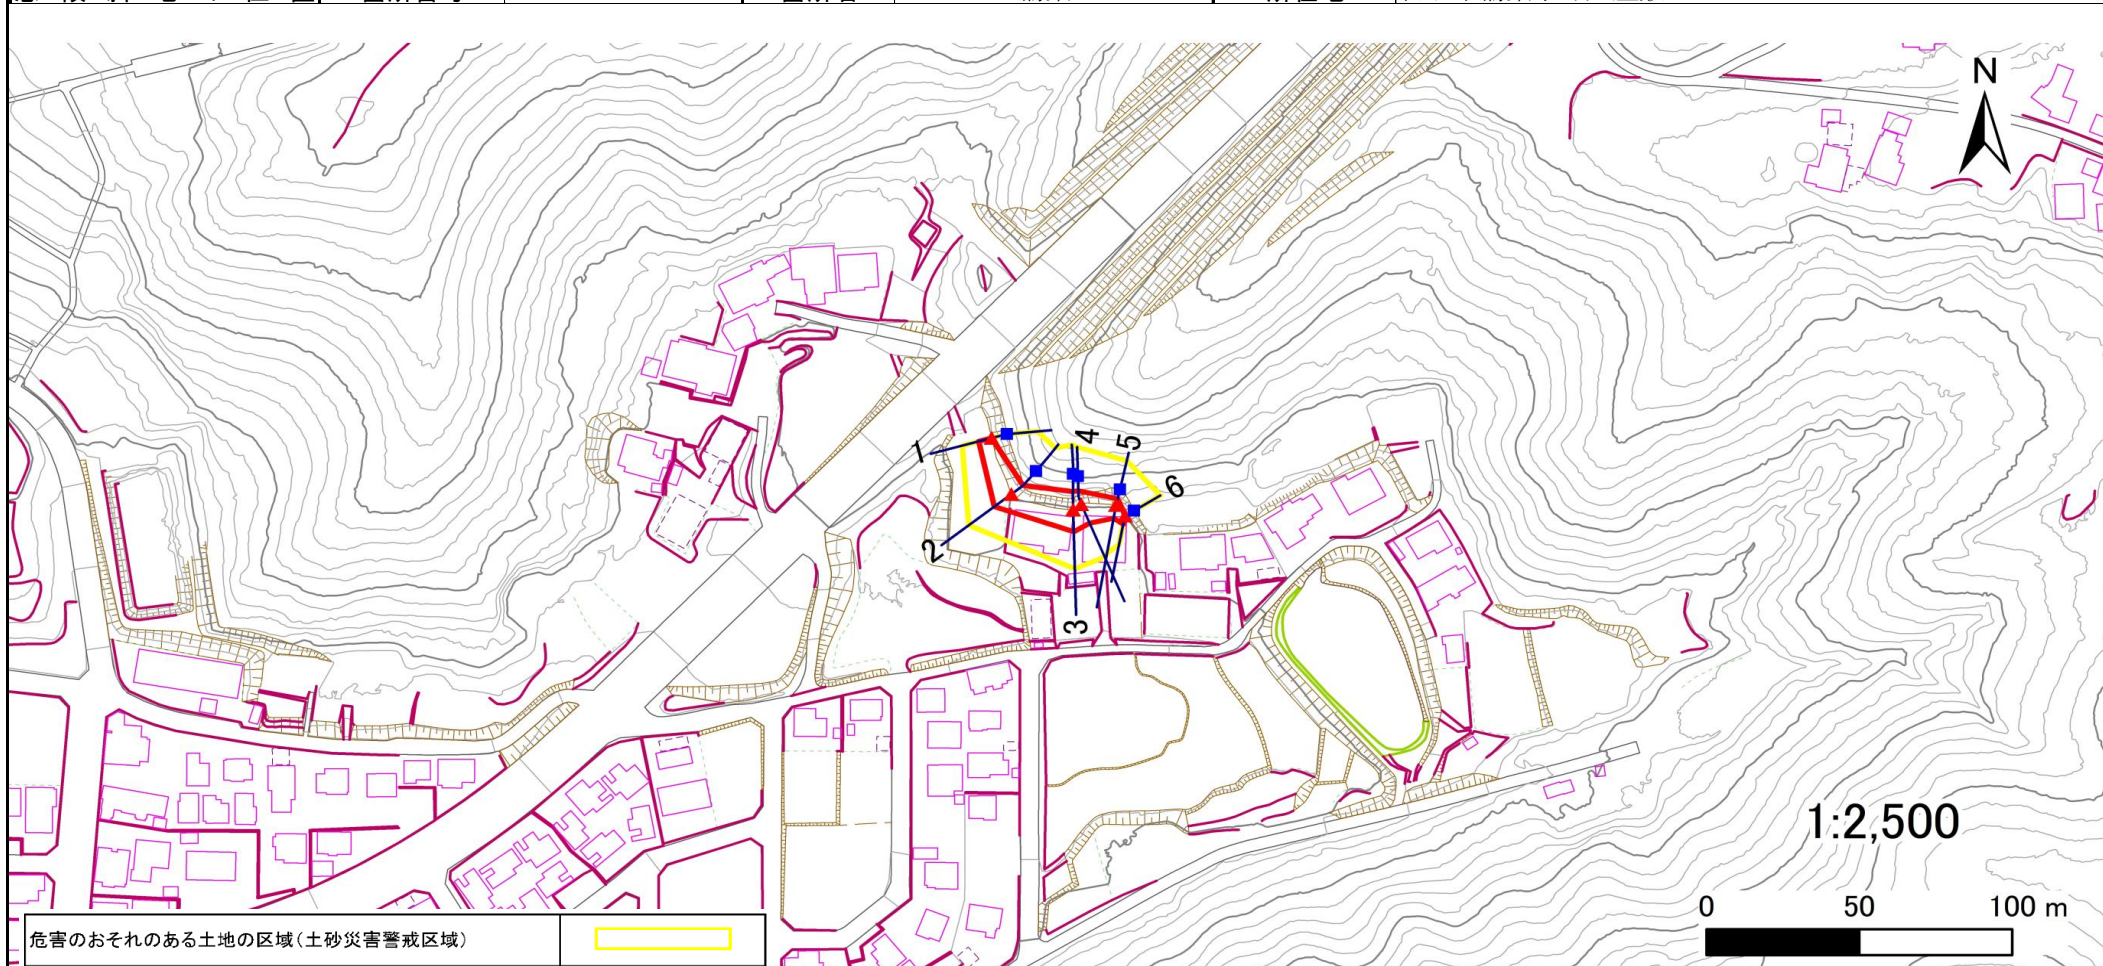
危害のおそれのある土地、著しい危害のおそれのある土地の設定図

危害のおそれのある土地の区域(土砂災害警戒区域)	
著しい危害のおそれのある土地の区域(土砂災害特別警戒区域)	土石等の(移動)高さが1m以下の場合、土石等の移動による力が100kN/m <sup>2</sup> を超える区域
	土石等の堆積の高さが3mを超える区域
	それ以外の区域

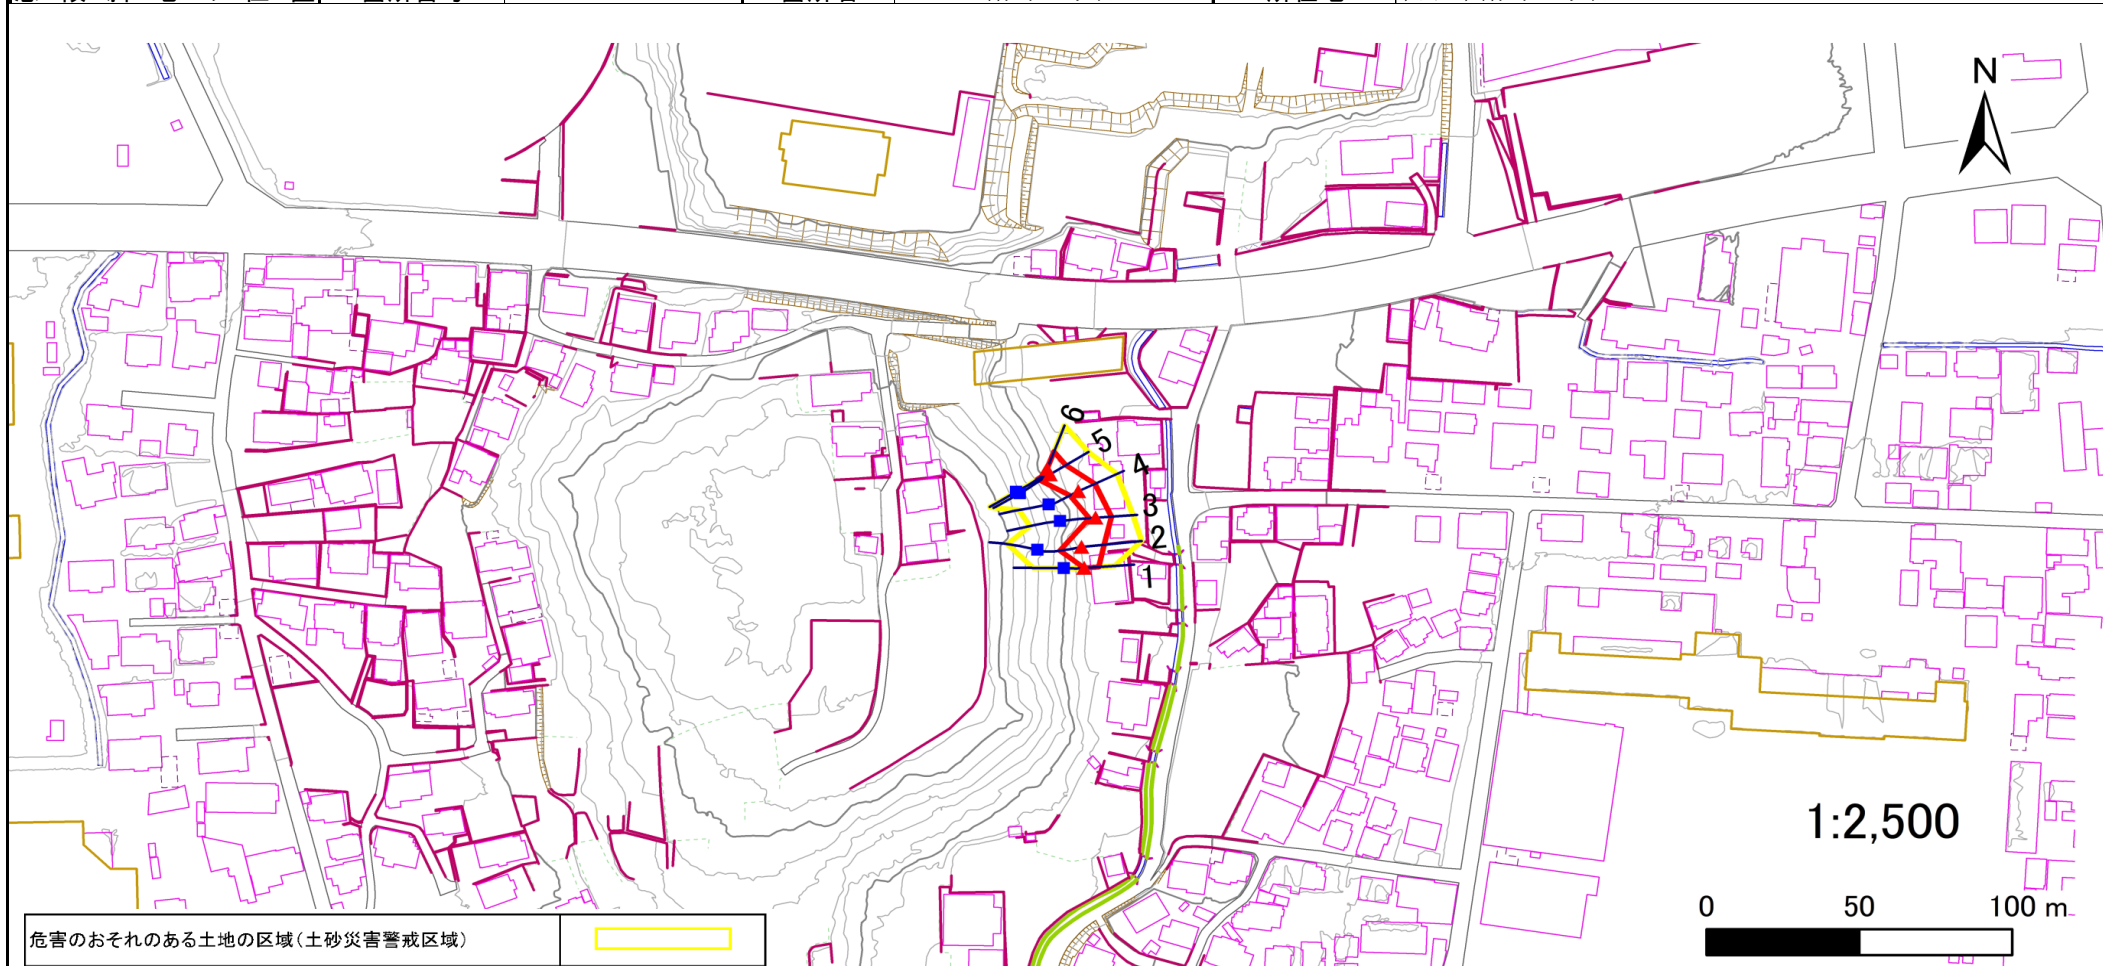
危害のおそれのある土地、著しい危害のおそれのある土地の設定図

危害のおそれのある土地の区域(土砂災害警戒区域)	
著しい危害のおそれのある土地の区域(土砂災害特別警戒区域)	土石等の(移動)高さが1m以下の場合、土石等の移動による力が100kN/m <sup>2</sup> を超える区域
	土石等の堆積の高さが3mを超える区域
	それ以外の区域
