村田町竹の内地区産業廃棄物最終処分場 支障除去対策に係る住民説明会

平成25年1月15日(火)

宮 城 県

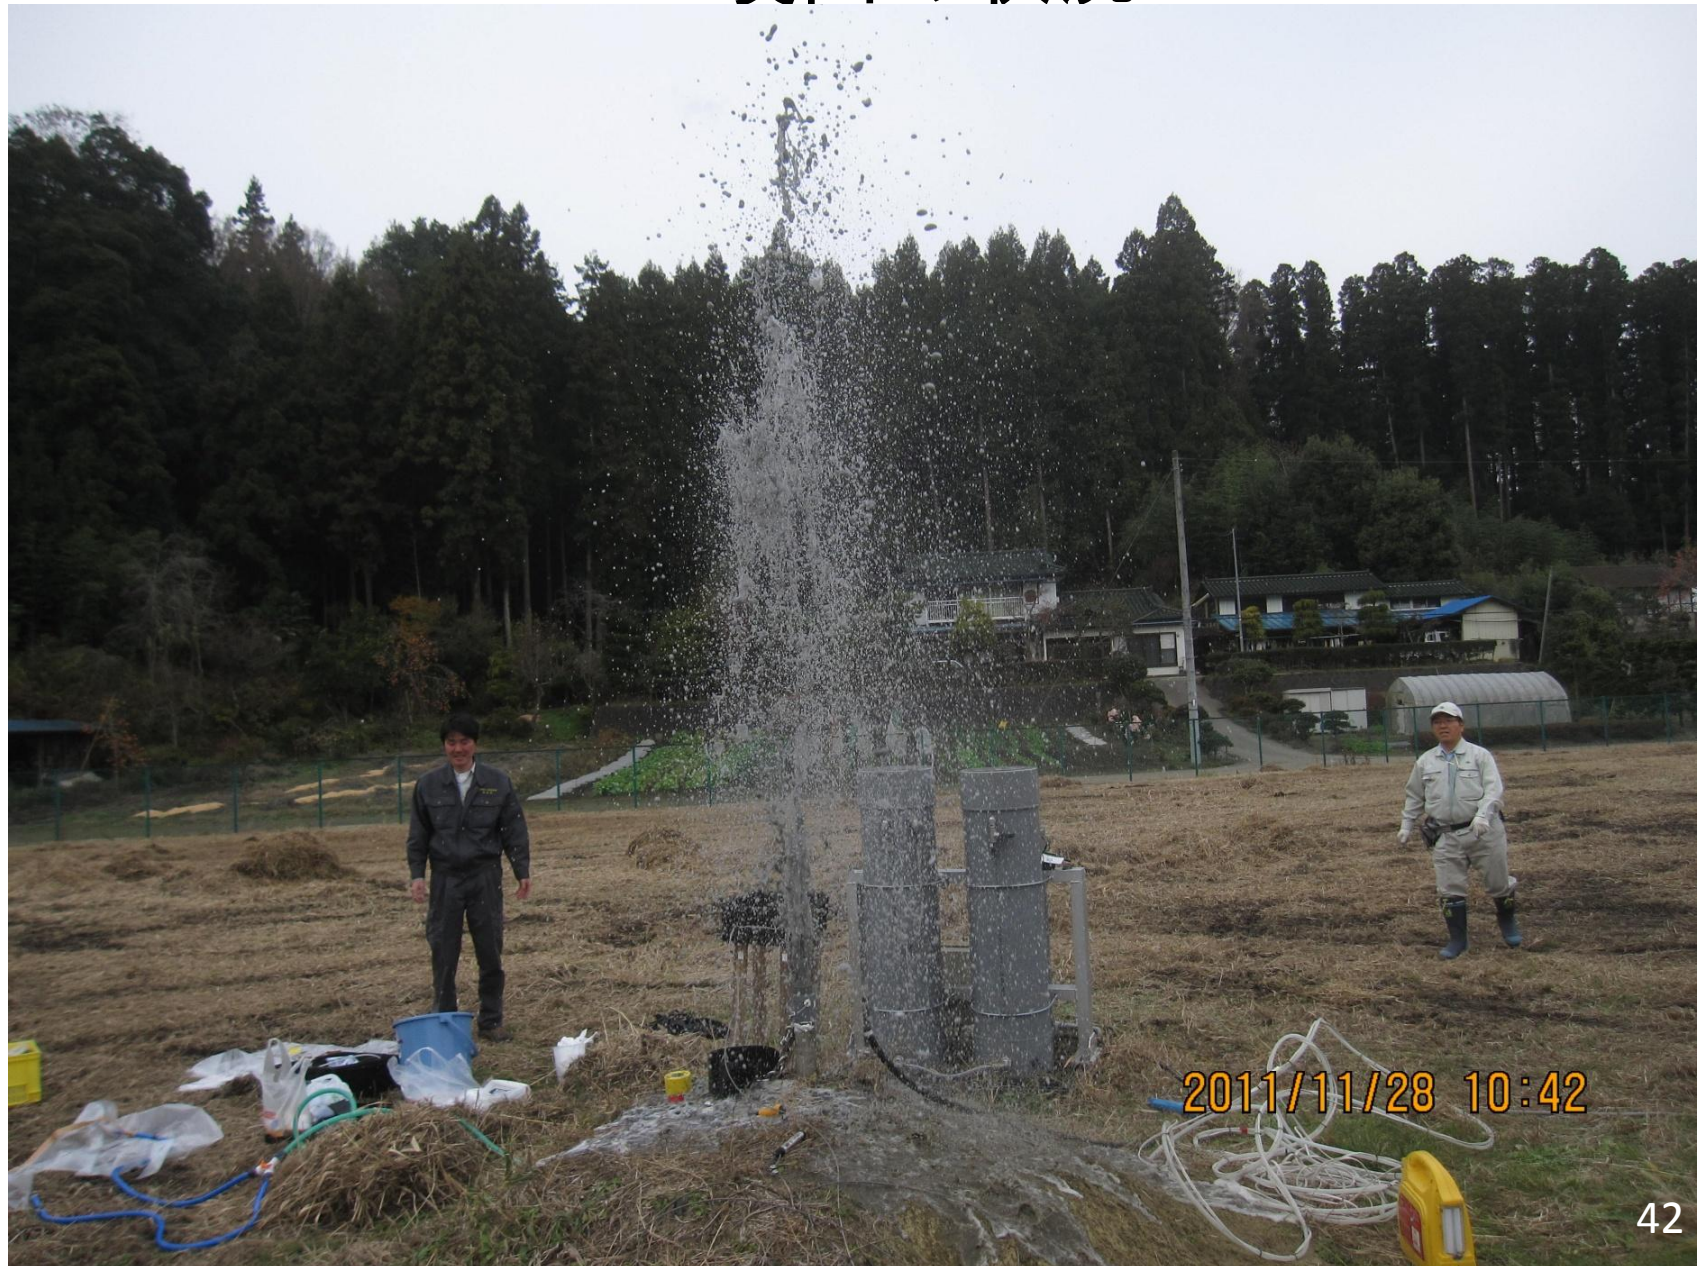
6-2 噴出の状況

地点名 調査項目	観測井戸No.3			観測井戸No.5		
	平成22年 11月22日	平成23年 2月22日	平成23年 11月28日	平成22年 11月22日	平成23年 2月22日	平成23年 11月28日
噴出継続時間	3分	1分	2分	10分	9分	18分
噴出ガス容積		205L		600L以上	205L	360L
硫化水素	39	90		65	60	78
二酸化炭素	0.9	5		9.0	12	15.0
メタン	80	86		76	73	75
