地震後の設備健全性確認

<(1) 炉内点検> (No.6関連)

平成27年7月29日

東北電力株式会社

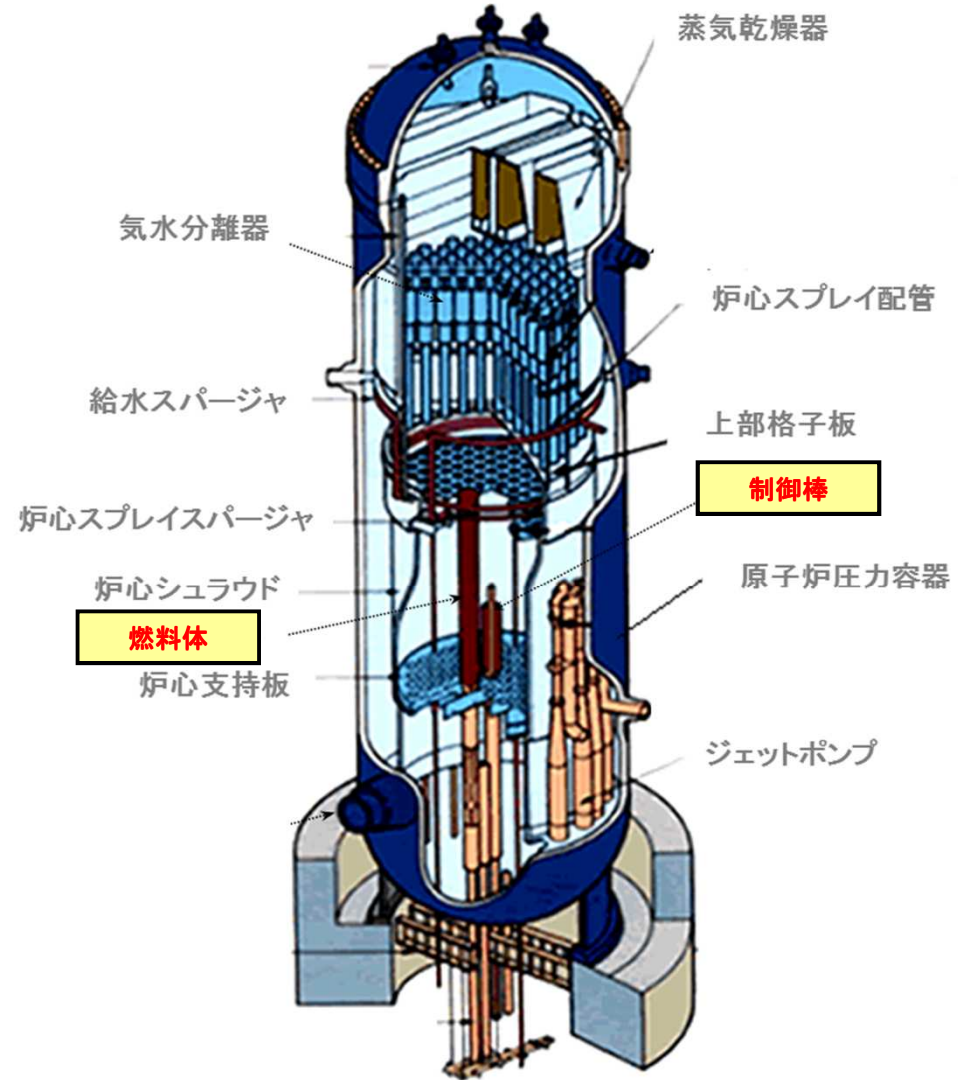
原子炉压力容器内部の概要図

- ◆ 女川1～3号機の原子炉压力容器内部の設備については、東北地方太平洋沖地震の影響による損傷の有無を確認するため、点検を実施している。
- ◆ 点検内容は、各構造物に要求される機能が地震により喪失される場合を考慮した損傷モードを踏まえ、目視点検を実施している。

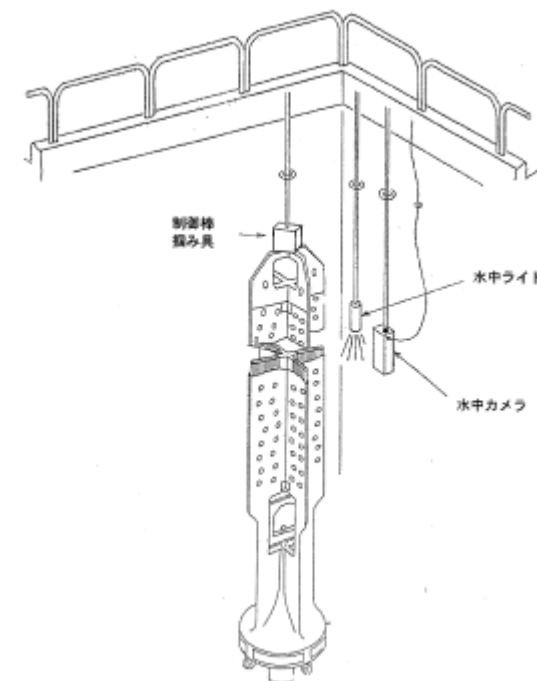
制御棒点検概要図

- 原子炉圧力容器内の制御棒は、対称性を有した配置となっていることから、90°分の3方位について、炉心および最外周のコーナ近傍を網羅するように点検対象を選定(女川1号機:7本。女川2, 3号機:8本)。
- 制御棒については配置によって地震の影響の受けやすさが変わるが、本選定方法により、配置による影響については網羅性があると考えている。
- 制御棒の点検範囲は全体外観とし、損傷(有害なき裂, 変形およびその他の欠陥)の有無を使用済燃料プール内で確認。
- 外観点検は、社内資格を有するプラントメーカー検査員および当社社員がそれぞれ確認しており、点検の信頼性を高めている。
- なお、制御棒は、通常の定期検査においては、2定期検査毎に2~4本の抜き取りによる外観点検を実施している。

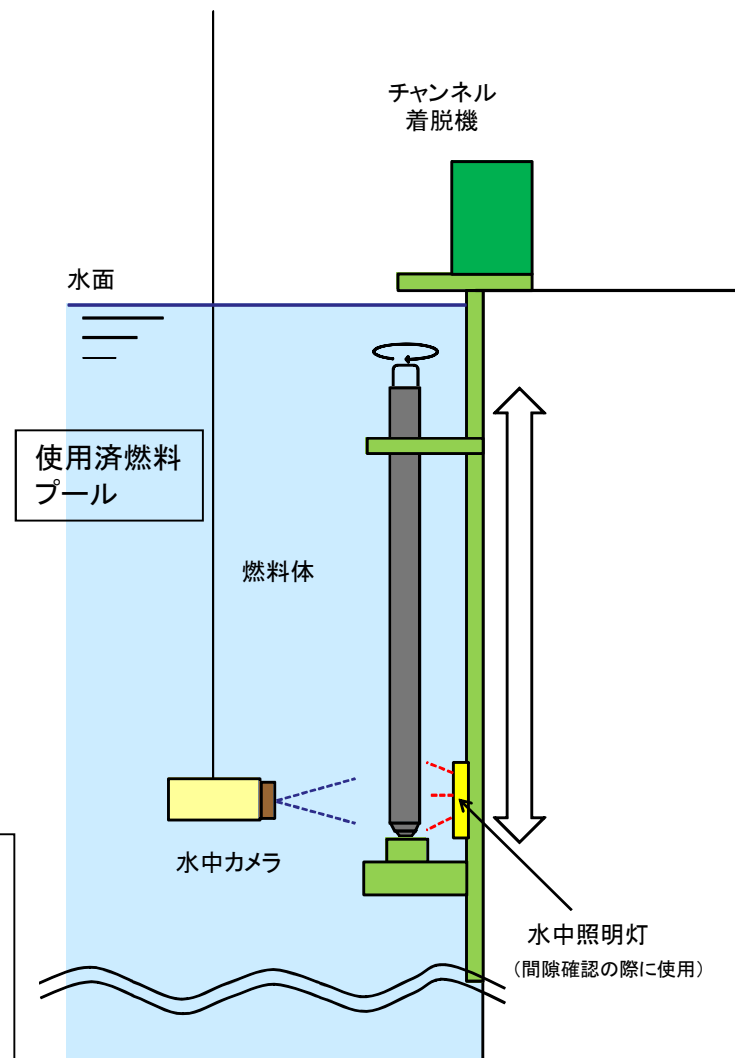
燃料集合体の外観点検

3.11地震後において燃料集合体に損傷はないと考えられるが、抜き取りによる外観点検を実施。(次頁参照)
