地震後の設備健全性確認

令和元年10月11日
東北電力株式会社

【資料－2】 地震後の設備健全性確認について

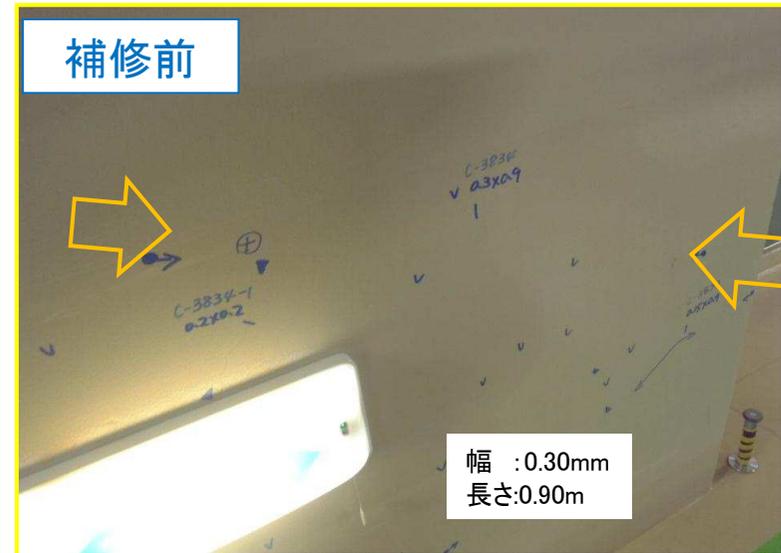
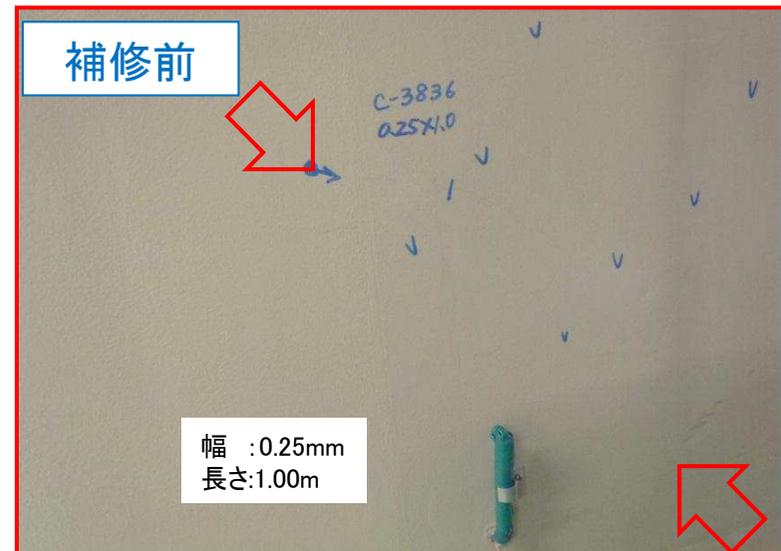
地震後点検結果のまとめ(2号機原子炉建屋)

- 原子炉建屋に対する点検の結果, 地上3階(オペフロ階)に比較的多くの微小なひび割れが認められた。
- ただし, 全ての階において, 追加点検の目安となる, 地震により生じた幅1.0mm以上のひび割れは確認されなかった。

当該地震により発生したことが否定できないひび割れ(耐震壁)

- ひび割れ幅:0.3mm未満
- ひび割れ幅:0.3mm以上~1.0mm未満
- ひび割れ幅:1.0mm以上

※最大のひび割れ幅は0.6~0.7mm程度で数ヶ所

幅1.0mm以上のひび割れはない

ひび割れ補修工事の概要(2号機原子炉建屋 地上2階の例)

➤ 地震によるひび割れは、幅によらず樹脂注入又は塗装による被覆を実施。

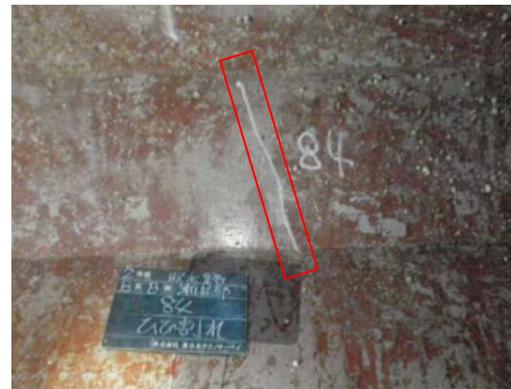
写真①

➤ 屋外重要土木構築物に対する点検の結果, 耐震性に影響を与えるひび割れは確認されず, 異常はなかった。

白線は、ひび割れ上にマーキングしたもの

— :ひび割れ 長さ(m), 幅(mm)
建設時の温度応力によるひび割れ

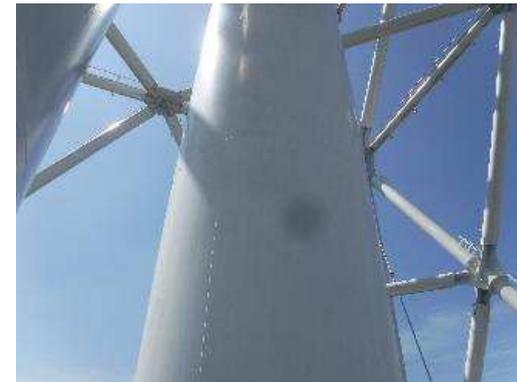
写真(部材)

➤ 排気筒に対する点検の結果, 部材, 接合部及び脚部に変形, 破断, ボルトの緩み等は確認されず, 異常はなかった。

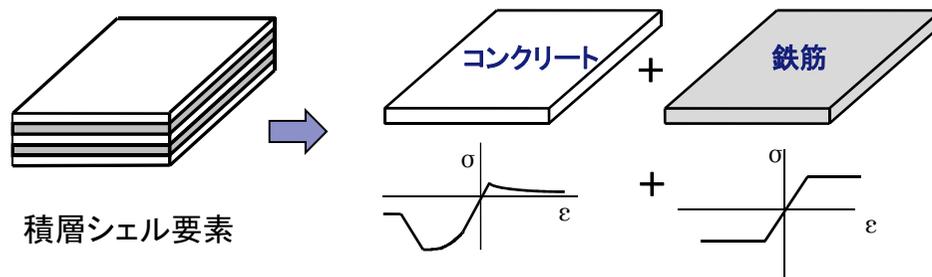
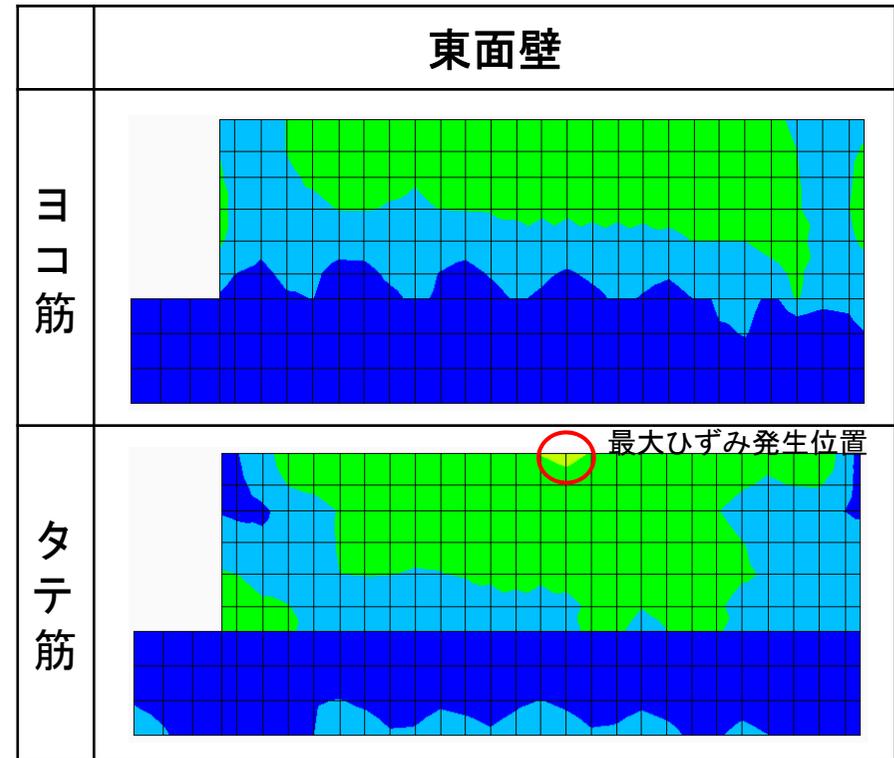
鉄筋の引張ひずみ分布図
(3.11地震, 4.7地震連続解析結果)

- 層せん断力と弾性限耐力の比較において、比較的裕度の少ない地上3階から上部について、より詳細な3次元FEM非線形解析を行い、鉄筋の健全性を確認した。
- 鉄筋の最大引張ひずみ 676μ は、降伏ひずみ(1680μ)*を下回っており、耐震壁の鉄筋は弾性範囲であった。

* 使用鉄筋はSD345であり、降伏ひずみは降伏点応力度(345N/mm^2)とヤング係数($2.05 \times 10^5\text{N/mm}^2$)から算定したものである。

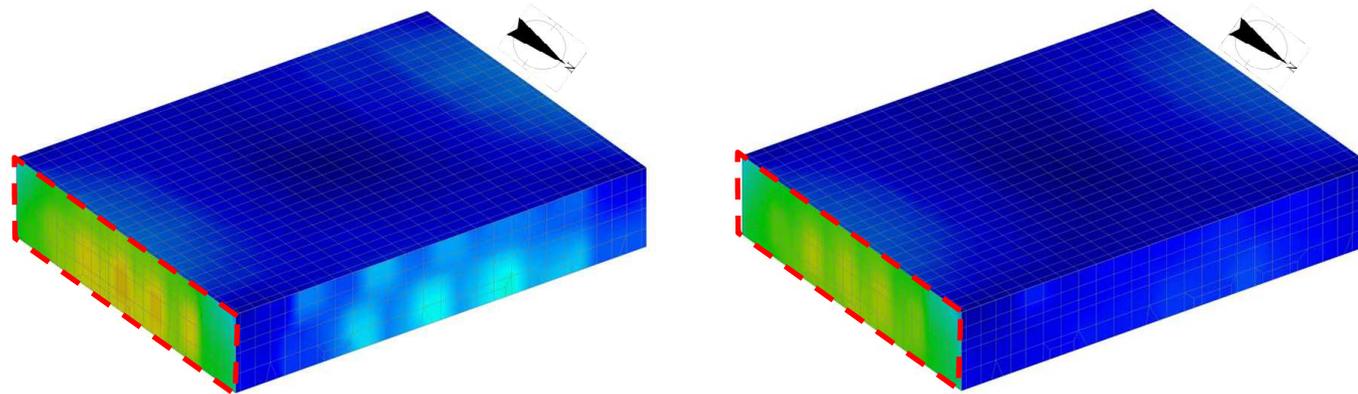
被害状況(CRF北東面, RJ通り)

➤ 解析結果による面内せん断ひずみは、ひび割れ発生の目安値を上回っており、点検結果においてひび割れが多く見られることと整合している。

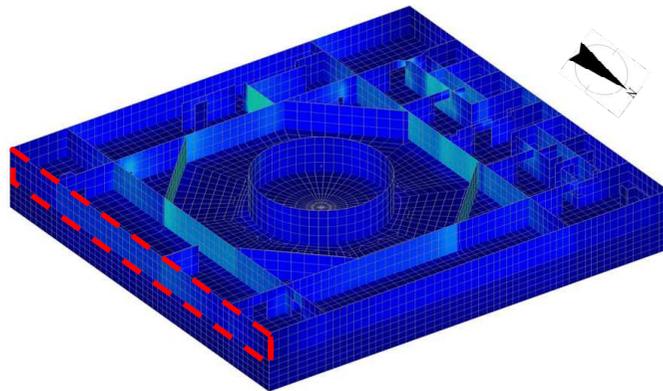
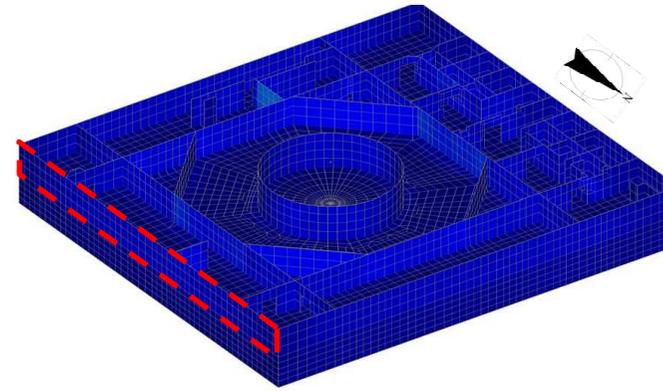
(地下3階 RK通り)

➤ 解析結果による面内せん断ひずみは、ひび割れ発生を目安値程度であり、点検結果においてひび割れが若干確認されていることと整合している。

面内せん断ひずみコンター図の例(地下3階 北東面, RK通り)

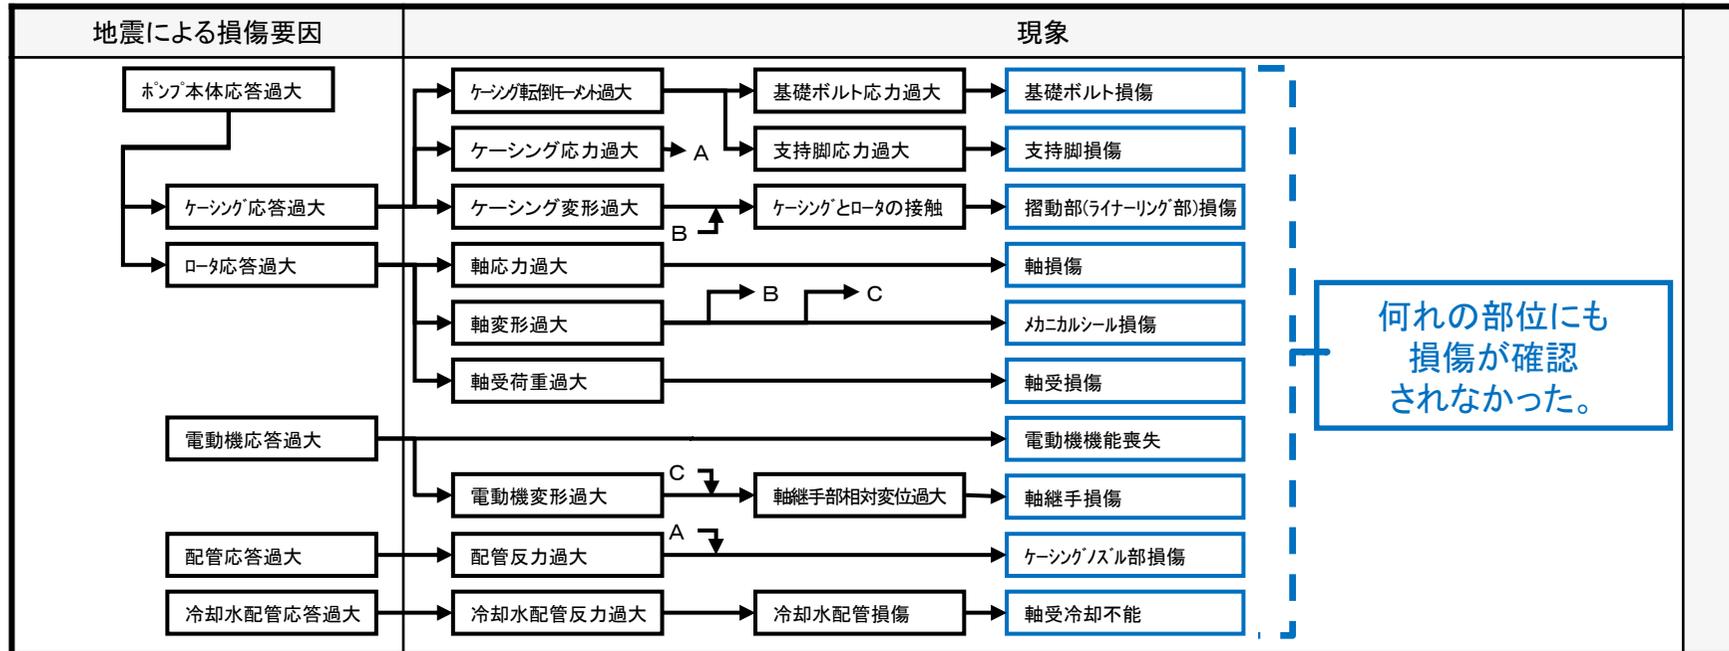
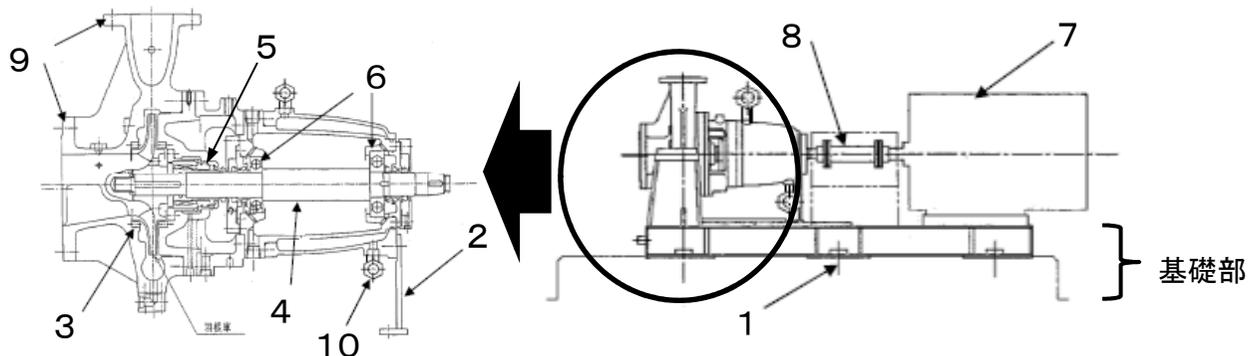
横形ポンプにおける損傷要因モードと点検結果

➤ 基本点検にて損傷が確認されなかった機器として、横形ポンプの例を以下に示す。

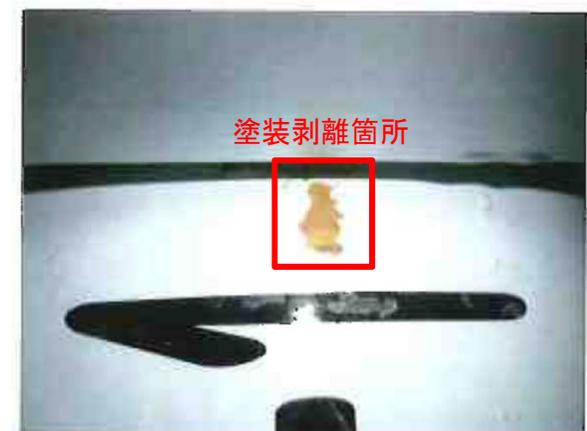
②の矢視
(サポート斜め下から)

- 事象(配管と配管サポートの擦れによる塗装剥離)
外観目視点検を実施したところ、非常用ガス処理系統配管に配管サポートとの擦れによる塗装剥離を確認した。
- 所見
地震時の揺れにより、配管と配管サポートの擦れによる塗装剥離が発生したと考えられる。
- 対応内容
塗装剥離箇所に対して補修を実施した。

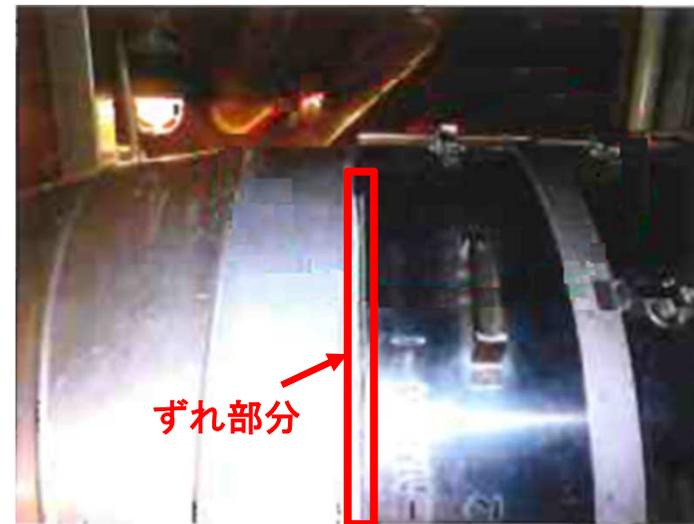
- 事象(配管保温外装カバーのずれ)
外観目視点検を実施したところ、主蒸気系配管の保温外装カバーがずれていることを確認した。
- 所見
地震時の揺れにより、配管から保温外装カバーがずれたと考えられる。
- 対応内容
ずれた保温外装カバーを元の位置に復旧した。

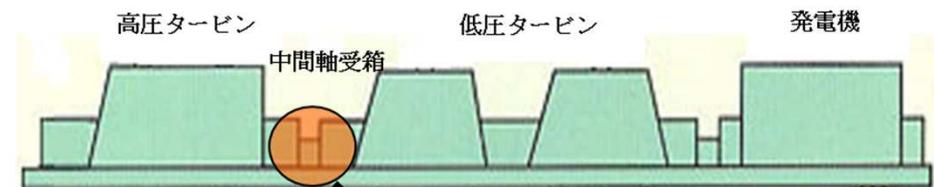
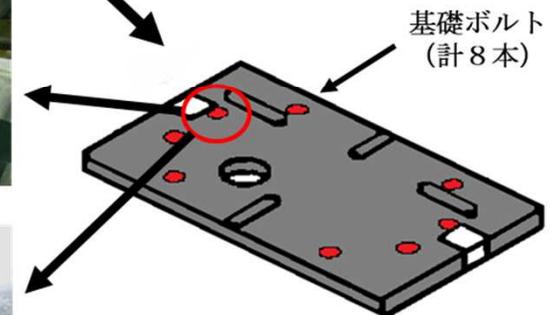
ソールプレート
※中間軸受箱下部に設置

- 事象(高・低圧タービン中間軸受箱の基礎ボルト曲がり)
主タービンの開放点検を実施したところ、全基礎ボルト(8本)に曲がりを確認した。
- 所見
地震時の揺れによりタービン主軸が移動したことで、中間軸受箱及びソールプレート(中間軸受箱を設置する平板)に力が加わり、ソールプレートを固定している基礎ボルトに曲がりが生じたものと考えられる。
なお、本事象による主タービンの安全機能への影響はなかった。
- 対応内容
全基礎ボルトについて取替を実施した。

- 主タービンに対する地震による損傷要因として、タービン本体の応答が過大となり、それによる荷重の伝達・影響によって基礎ボルトの損傷が想定されることを分析した。
- これに対して、地震後の主タービンに対する点検結果として、中間軸受箱の基礎ボルトの曲がりを確認しており、事前に想定した損傷要因分析結果と整合していることが確認された。

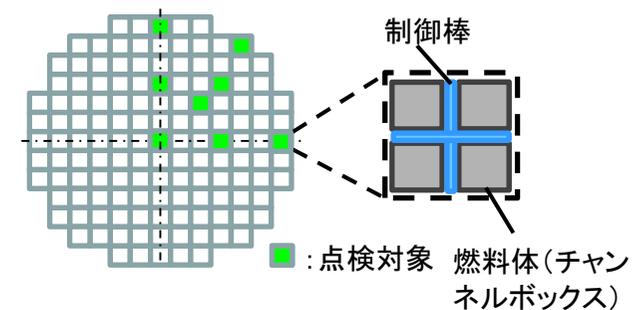
制御棒点検対象:8本(全137本)

- 目視点検の結果、曲がり等の異常がなかったこと、地震応答解析の結果、燃料集合体の相対変位が40mm以内であったことから、継続使用が可能であると判断している。
- なお、今後の系統機能試験において、全制御棒に対する機能確認試験を実施し、挿入性を確認する。

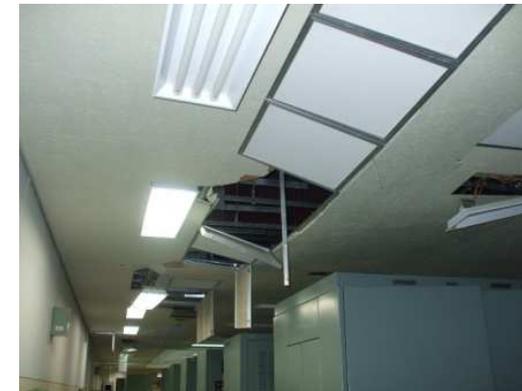
被害の分類	影響の大きい 構造物例	被害の例	設計上の考慮
加速度による被害 (パルス的な揺れによる)	・天井や照明器具	・中央制御室の天井や照明の ルーバーの落下	・天井の撤去 ・天井, 照明の取り付け部の補強
変形による被害 (変形を生じる力による)	・各建屋の構造体(耐 震壁, 柱等)	・建屋の耐震壁等のひび割れ, 屋根トラス鉄骨部材の曲がり 等	・十分な余裕のある設計 ・地震動の増大に伴い必要に応じて耐 震補強を実施
繰り返しの揺れによる被害 (繰り返しの影響による)	・地盤	・地盤の液状化は確認されな かった	・地下水位低下設備による水位低下, 地盤改良

天井の被害例(3.11地震時中央制御室)
