令和4年3月16日福島県沖を震源とする 地震時の2, 3号機の放水口モニターの停止 事象について

令和4年8月9日
東北電力株式会社

1. 2022年3月16日地震時の2, 3号機の 放水口モニターの停止事象に至った原因と対策

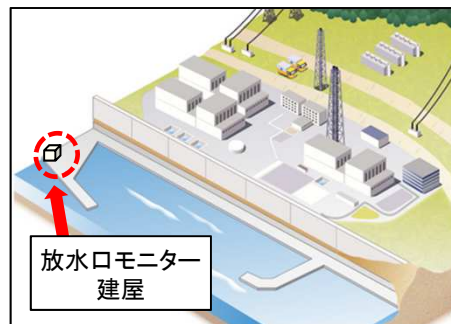
《女川2, 3号機放水口モニターの概要》

- 2, 3号機放水口モニターは、水中ポンプによって放水路の海水を汲み上げており、混合槽※1・検出槽を経て排水路へ放出する構成となっている。
- 3月16日の地震では、混合槽内のサンプル水が液面揺動したことで、「水位高」または「水位低」信号※2が発信され、水中ポンプが停止した。このため、放水口モニター※3による測定と当該データの伝送が停止したが、混合槽からの溢水・漏えいはなかった。
- 設備状態を確認後、水中ポンプを起動し、3月17日5:20(2号機)、同日 16:50(3号機)に測定およびデータの伝送を再開した。
- データの欠測期間において、放水口からの液体廃棄物および放射性物質の放出はなかった。

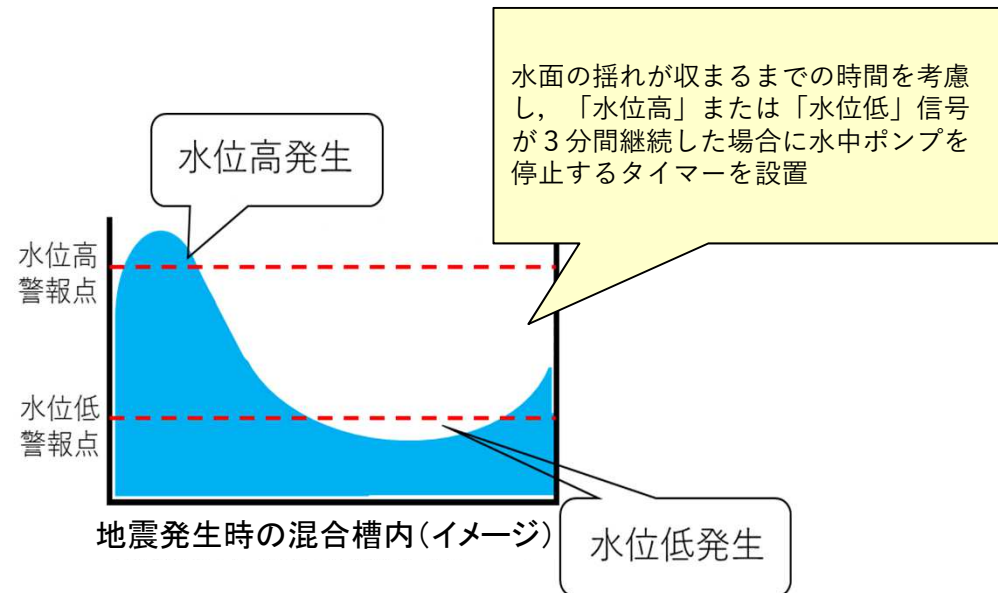
混合槽(2号機)

- 混合槽の水位が一時的に変動したことにより、「水位高」または「水位低」信号を発信，水中ポンプが停止し，放水口モニターによる測定と当該データの伝送が停止した。（2022年3月16日地震時と同様の事象）

- 地震による混合槽水位の一時的な変動による水中ポンプの停止を極力回避させるため，「水位高」または「水位低」信号が3分間継続した場合に水中ポンプが停止するようタイマーを設置した。
