2023年8月9日  
東北電力株式会社

## 女川原子力発電所の状況について

# 女川1号機 燃料交換機の机上操作卓パネルコンピュータ動作不良について

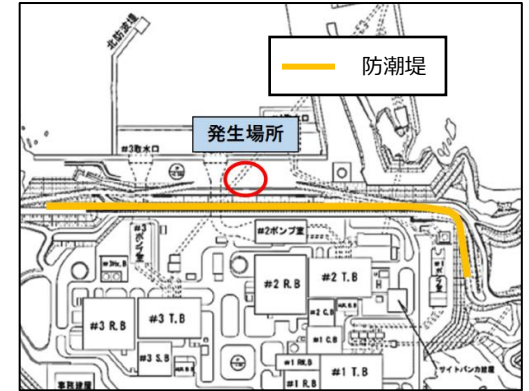
図1 発生場所（発電所構内）

2023年5月11日14時ころ、防潮堤のかさ上げ工事に伴う港湾部（図1参照）の整地作業において、運転中の転圧ローラー車が、高さ約30cmの傾斜部でバランスを崩し横転し、運転していた協力会社従業員1名が転圧ローラー車と地面との間に足を挟み、負傷した。

医師の診察を受けたところ、左足首の骨折等により入院を要する旨の診断を受けた（5月18日退院済み）。

原因	再発防止対策
I 傾斜部から30cmの離隔を確保する予定であったが、目印がなく、目測で操縦していたため、傾斜部に近づきすぎた	重機が横転する可能性のある個所に接近しないよう、傾斜部形状をよく確認したうえで、安全上確保が必要な離隔距離を定め、カラーコーン等の目印の設置により接近を防止する
II 傾斜部で、転圧ローラー車が横転する危険性の認識がなかった	高低差がわずかな傾斜部であっても、転圧ローラー車が横転する可能性を周知する また、各種重機の特長（作業可能な勾配等）を資料にまとめ、周知を行う
III 作業手順書に整地作業に関する詳細な記載がなく、作業員に整地作業方法が明確に指示されていなかった	作業手順書に「整地作業方法」「安全上確保が必要な離隔距離とその明示方法」等を記載し、作業員に明確に指示する

- 上記の再発防止対策については、当該協力会社以外においても水平展開を行う。
- また、当社はこれら再発防止対策が確実に実施されていることを現場立ち合い時等において確認する。
- さらに、類似の労働災害発生防止を図るため、当社が協力会社の朝礼や作業前ミーティングに参加するほか、現場観察活動の強化を行っていく。

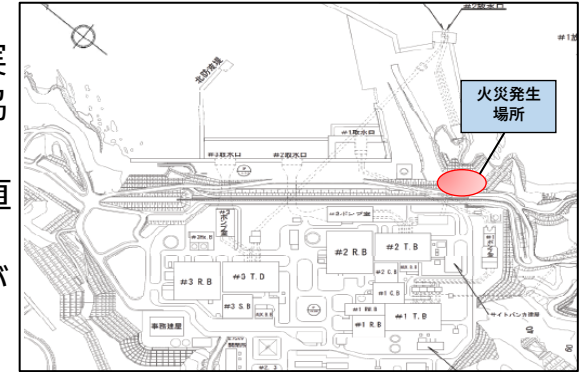
図1 発生場所（発電所構内）

2023年6月14日9時35分ころ、女川原子力発電所の敷地南側（図1参照）で実施していた排水路設置工事において、同工事を請け負った協力企業（以下、「当該協力企業」という）の現場作業員がプラスチック製の排水管（以下、「排水管」という）を固定する架台の溶接作業を実施していたところ、排水管から発煙を確認したことから、直ちに現場作業員が初期消火を行った。

- ① 排水管を固定する架台の強度向上のため、架台上部に補強部材※1を追加で設置するための溶接を行った。
- ② 架台上部の溶接作業時に発生したスパッタ※2が、排水管が接する架台下部の斜材に堆積した。
- ③ 排水管に火気対策を施していなかったため、堆積したスパッタが排水管に直接接触した。
- ④ 堆積したスパッタの熱により、排水管の一部が溶けて発煙したものと推定。

原因	再発防止対策
I 当該協力企業は、「排水管はスパッタでは燃えない」という誤った認識を持っていたことから、当該溶接作業に係る火気養生計画書※ <sup>3</sup> を作成する際、排水管への火気対策は不要と考えた	当該協力企業は、以下の対策を講じる。 a.作業計画書を作成する際に、以下の事項を明記する。 (a) 火気作業の有無 (b) 火気作業の内容およびリスク (c) 火気対策と当社による立会計画 b.火気養生計画書の作成に際し、当社作業担当箇所が火気対策の妥当性を確認できるよう、火気作業エリア内にある全てのものをリストアップする。また、火気作業の方法やリストの内容を変更した際には、火気養生計画書を更新の上、当社作業担当箇所に再提出する。 c.火気作業時における責任者の立会およびパトロールを強化する。 d.火気作業に対する危険感受性を高める教育を実施する
II 当社が定めた社内文書において、作業計画書※ <sup>4</sup> に火気作業のリスクや対策を明記することが規定されていなかったことから、当該協力企業は、作業計画書にこれらの内容を記載しなかった。そのため、当社作業担当箇所は、当該溶接工事に係る火気対策を確認、管理することができなかった	当社は、当該協力企業に限らず、上記a.の事項について、確実に作業計画書に反映されるよう、その旨を社内文書に規定する。また、作業計画書が提出された際には、その内容に応じて適切な現場の確認、管理を行う。

- 当社社員および構内協力企業作業員に対し、今回の事例を周知するとともに、各火気作業エリアの火気対策を再確認する。
- 構内協力企業が定める火気作業マニュアル・火気教育テキストや、火気教育実績を審査するとともに、火気教育の実施状況について監査を行う。
- これまで、火災発生時の影響が大きい建屋内などを対象としていた防火管理の専門家によるパトロールの対象範囲に、屋外を追加する。
