# 女川原子力発電所の状況について

2026年8月6日  
東北電力株式会社

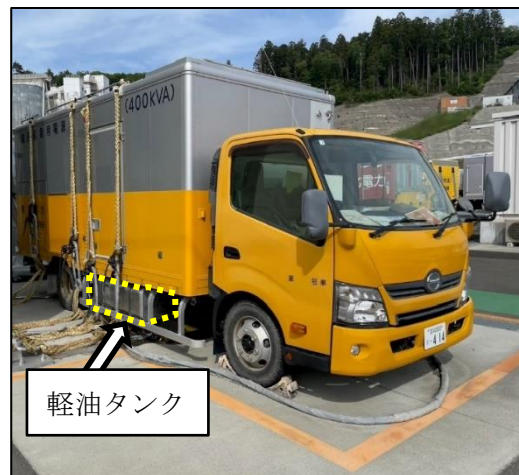
- 2026年5月19日7時38分頃、2号機において、緊急時対策所※<sup>1</sup>の代替電源設備として設置している電源車の発電機用の軽油タンクと燃料残量計を接続しているホースから、軽油が滴下していることを確認した。
- 速やかに滴下を停止できなかったことから、同日7時40分に原子炉施設保安規定で定める運転上の制限※<sup>2</sup>を満足していない状態にあると判断した。
- その後、同日14時26分に同型の電源車への入れ替えが完了し、運転上の制限を満足する状態に復帰した。
- 本事象による環境への放射能の影響はなかった。
- 2026年5月22日、軽油が滴下していた電源車について、発電機用軽油タンクの接続ホースを交換し復旧した。
- 軽油が滴下した原因については、接続ホースの曲がり部において経年使用によりひび割れが生じ、ひび割れ部から軽油が滴下したものと推定した。
- 今後、接続ホースを定期的に交換する計画としている。

電源車の外観

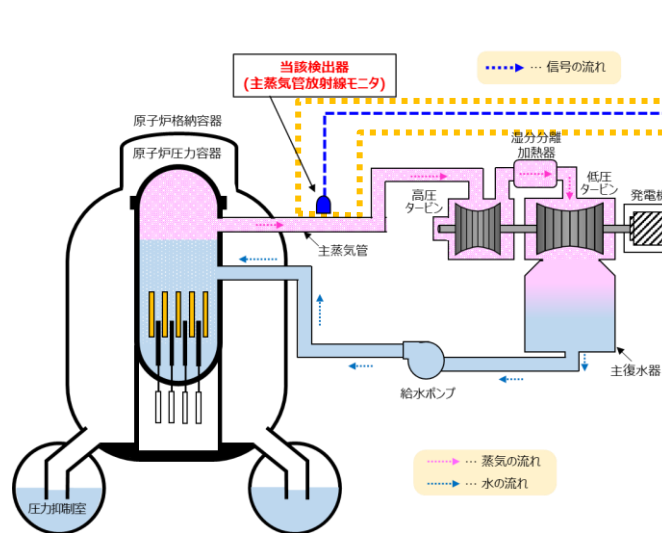
- 2026年5月24日21時6分、2号機において、原子炉で発生した蒸気をタービンまで導く4本の配管(以下、主蒸気管※<sup>1</sup>)の放射線量を測定する検出器4台のうち1台において、放射線レベルが高いことを示す警報が発生した。
- 当該検出器の指示値を確認したところ、警報発生時に瞬時に上昇し、その後、急激に下降し、上昇前よりも低い値を示していたことから、同日21時21分、主蒸気管の放射線量を測定している1台の検出器が、正しい値を示していない状態にあり、保安規定で定める運転上の制限※<sup>2</sup>を満足していない状態にあると判断した。その後、当該検出器の指示値が変化前の値に戻っていることを確認した。【事象1】
- 事象発生後、点検を実施し、当該検出器ならびに当該検出器から指示計の設置されている制御盤までの伝送状況および伝送ケーブルの接続状況に異常がないこと、他の3台の検出器と比べても同等の放射線量を示していることから、当該検出器が動作可能な状態であると判断し、5月25日6時2分に運転上の制限を満足する状態に復帰した。
- 今後の運転に万全を期す観点から、6月5日に予防保全として増幅器および伝送器(現場)の取替を実施した。
- その後も、経過を観察していたが、2026年6月14日より、当該検出器において指示値が急上昇し、すぐに通常の値に戻る事象が繰り返し発生した。なお、本事象は事象1とは異なり、原子炉施設保安規定で定める運転上の制限を満足していた※<sup>3</sup>。【事象2】

主蒸気管放射線モニタ 概要図

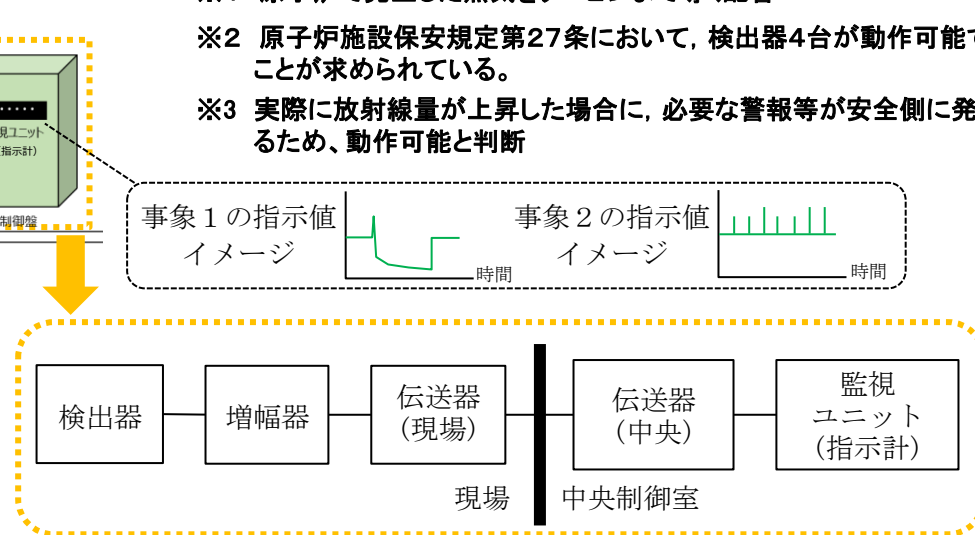
主蒸気管放射線モニタの設備構成(概要図)

- 6月5日に現場から取り外した増幅器および伝送器(現場)について、メーカの工場において再現性確認を行ったところ、5月24日に確認された事象と同様の挙動が確認された。この際、増幅器から信号が出ていないことを確認した。
- また、構成機器レベルでは異常はなく、ロット不良情報もないことから、増幅器内の基板の故障により一時的な伝送不良が生じたものと推定した。

・なお、基板内の部品が故障する確率は十分に低く、機器の信頼性に影響はないこと、また、同型の増幅器において同様の事象はこれまでに発生していないことを確認している。そのため、本事象は偶発的なものであり、他の3台の主蒸気管放射線モニタ(A, C, D)において発生する可能性は十分に低い。
