2024年11月5日
東北電力株式会社

女川原子力発電所の状況について

3号機における原子炉補機冷却海水ポンプ（A）吐出弁動作不具合について

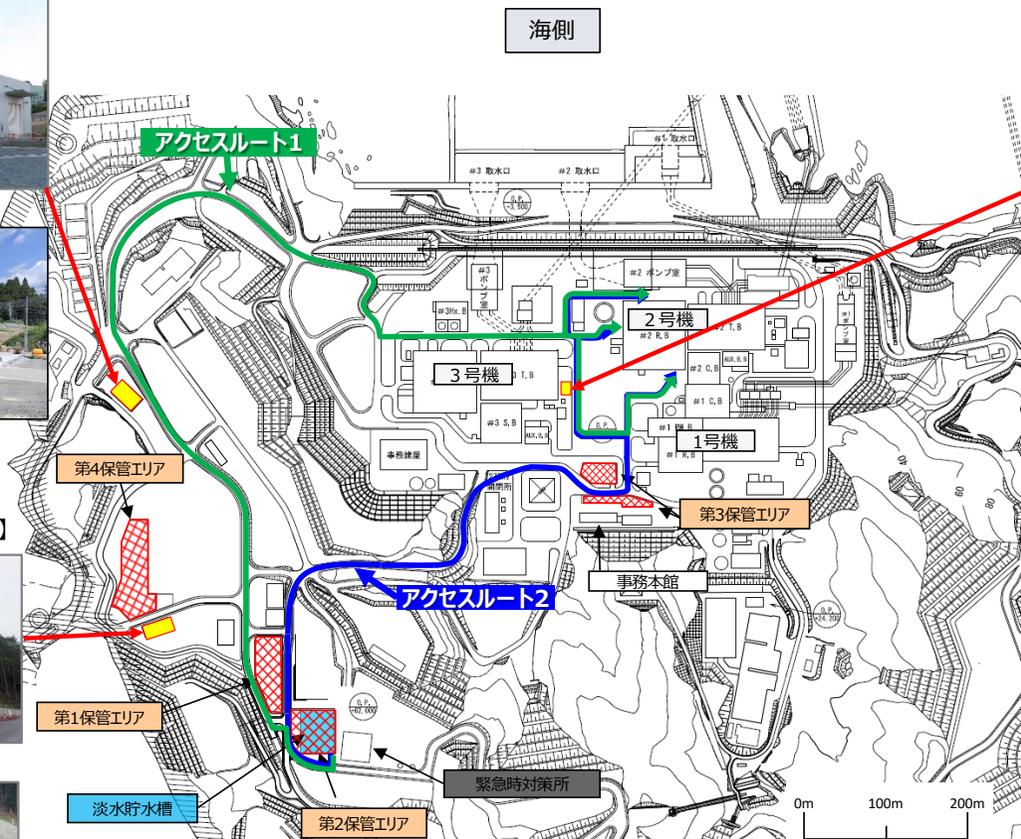
2号機における仮設構築物の設置がアクセスルート等に及ぼす影響評価の未実施によるアクセスルート等の確保失敗について

- 大規模損壊訓練に先立ち、原子力規制庁による原子力規制検査(訓練前に実施する現場確認)が行われ、その中において、アクセスルート近傍の倉庫や休憩所などの仮設建築物について、地震で倒壊した場合の影響評価を行っていなかったことが確認された。
- 指摘を踏まえ、アクセスルート等への影響評価を行う仕組みを社内規定に反映するとともに、アクセスルート等に波及影響を及ぼす可能性がある仮設建築物を撤去した。

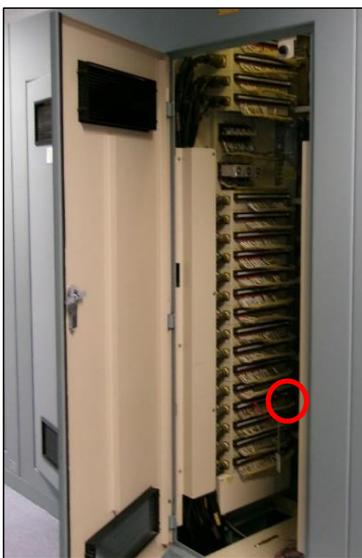
※3 2号機における安全上重要な設備において、バナナ端子の取り付け状態を確認した結果、今回の作業箇所以外は全て正しく取り付けられていることを確認した。

端子が収納された制御盤
(2号機中央制御室内)
