2023年2月17日
東北電力株式会社

女川原子力発電所の状況について

女川原子力発電所構内における労働災害（クレーン転倒によるクレーンとの接触）について

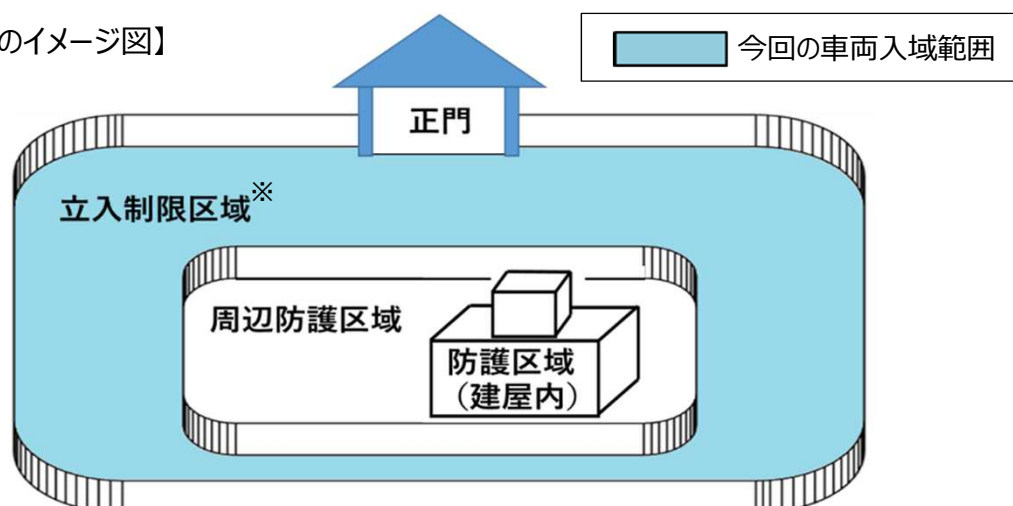
【発電所構内のイメージ図】

- 警備会社（B社）は、当社との警備委託契約内容の変更に伴い、常時入域するための「車両許可証」を作り直す必要が生じ、発電所へ「車両許可証」の申請を行った。
- 警備会社（B社）は、「車両許可証」の作り直しが終わるまでの期間「臨時車両許可証」を使用して入域することになった。
- その後、「車両許可証」の作り直しに時間を要し、「臨時車両許可証」の使用制限が近づいたため、警備会社（B社）は追加申請を発電所に行った。
- 追加申請を受けた核物質防護を担当する当社社員は、「臨時車両許可証」の使用制限を超えることを理由に追加申請を受け付けなかった。
- このため、「車両許可証」の申請を担当する警備員（B社）は、正門守衛所で出入管理を行う警備員（B社）へ、正門守衛所で保管・管理していた「臨時車両許可証」を使用するように指示し、正規の手続きを行わずに立入制限区域へ車両を入域させた。
- なお、入域させた車両の人(乗車員)は、正規の手続きを行ったうえで入構許可証を所持していたことを確認している。
- また、「臨時車両許可証」は立入制限区域のみしか入域できない許可証のため、今回の車両は周辺防護区域には入域していないことを確認している。

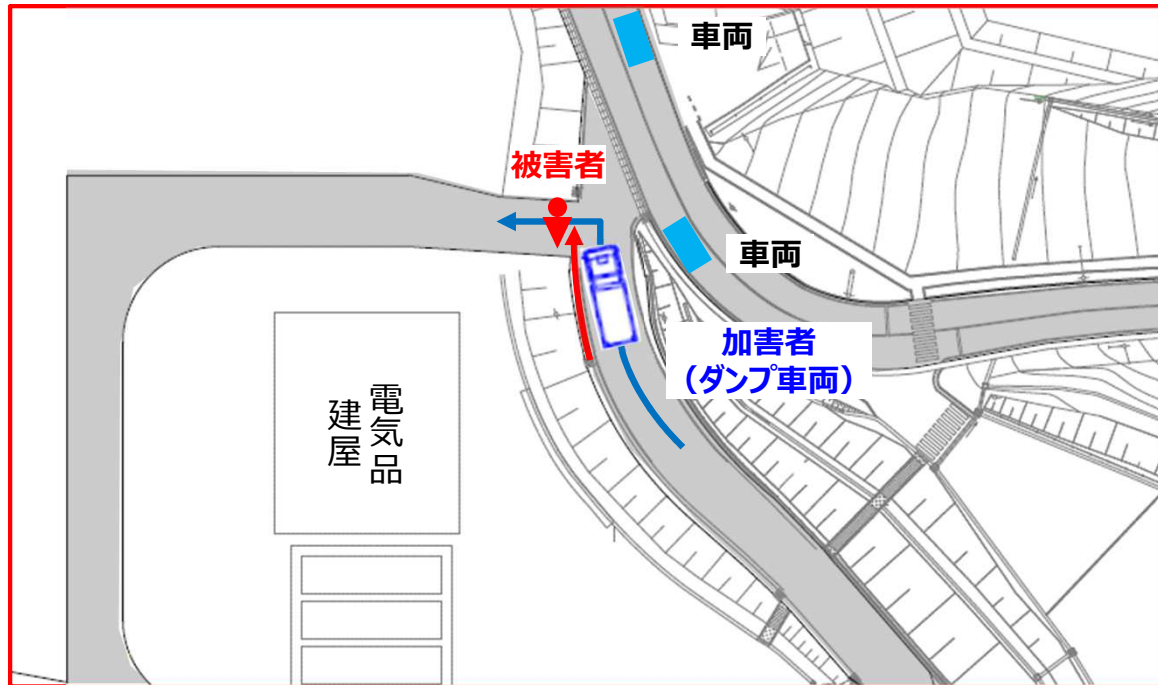
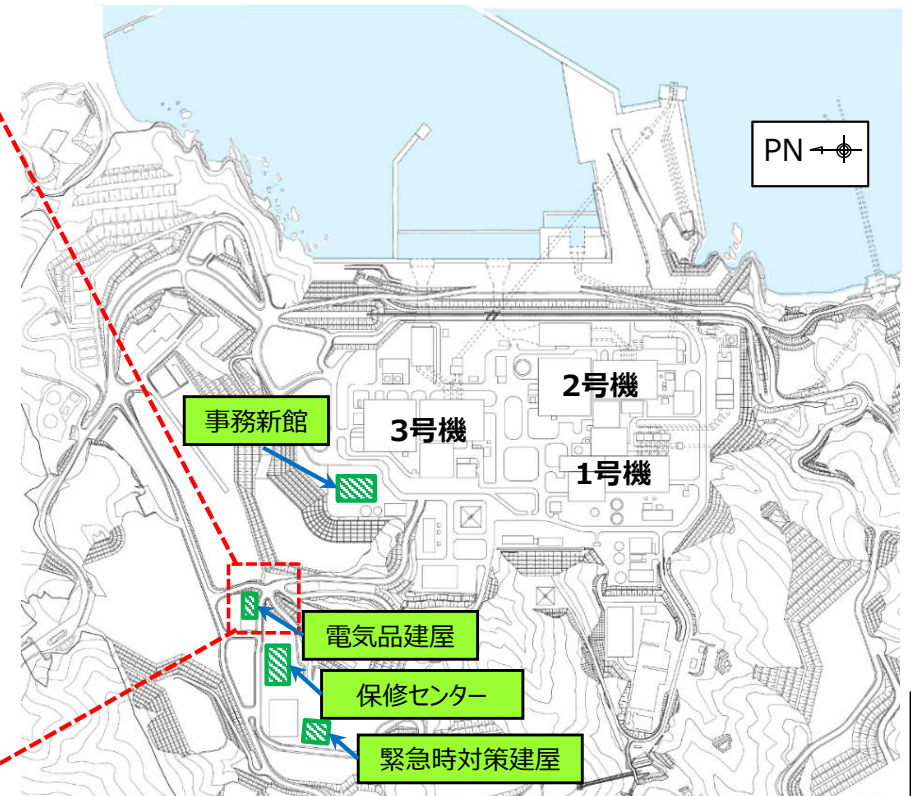
周辺拡大図

- 2023年1月10日（火）16時45分頃、発電所構内において、工事車両（ダンプ車両）が協力会社従業員1名を巻き込む交通事故が発生しました。
- 速やかに救急車を要請し、石巻市内の医療機関に救急搬送しましたが、同日、被害者の死亡が確認されました。
- お亡くなりになられた方に謹んで哀悼の意を表しますとともに、地域の皆さま、関係の皆さまにご心配をおかけしましたことを深くお詫び申し上げます。
- 当社としては、発電所構内で交通死亡事故が発生したことを非常に重く受け止めており、二度とこのような事故を発生させないという強い決意をもって再発防止に努めてまいります。

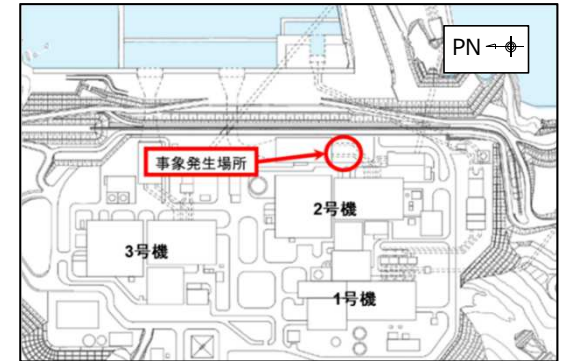
図1 事象発生場所（発電所構内）

2023年1月14日、女川原子力発電所構内（図1参照）において、組み立て作業中のクレーンが転倒し、作業に従事していた協力企業の作業員1名が負傷（不休傷）する事象が発生した。

- アウトリガーを全て（100%）出せる作業スペースを確保するための検討・調整を行う。作業スペースが確保できない場合は詳細な安全確認を行い、作業を計画する。
- 標準的な手順と異なる計画をする場合は、現場状況や施工条件を考慮し、安全に実施可能な技術的根拠のある手順となっていることを確認する。
