台風10号による 2, 3号機放水口モニターのデータ欠測について

平成28年11月30日

東北電力株式会社

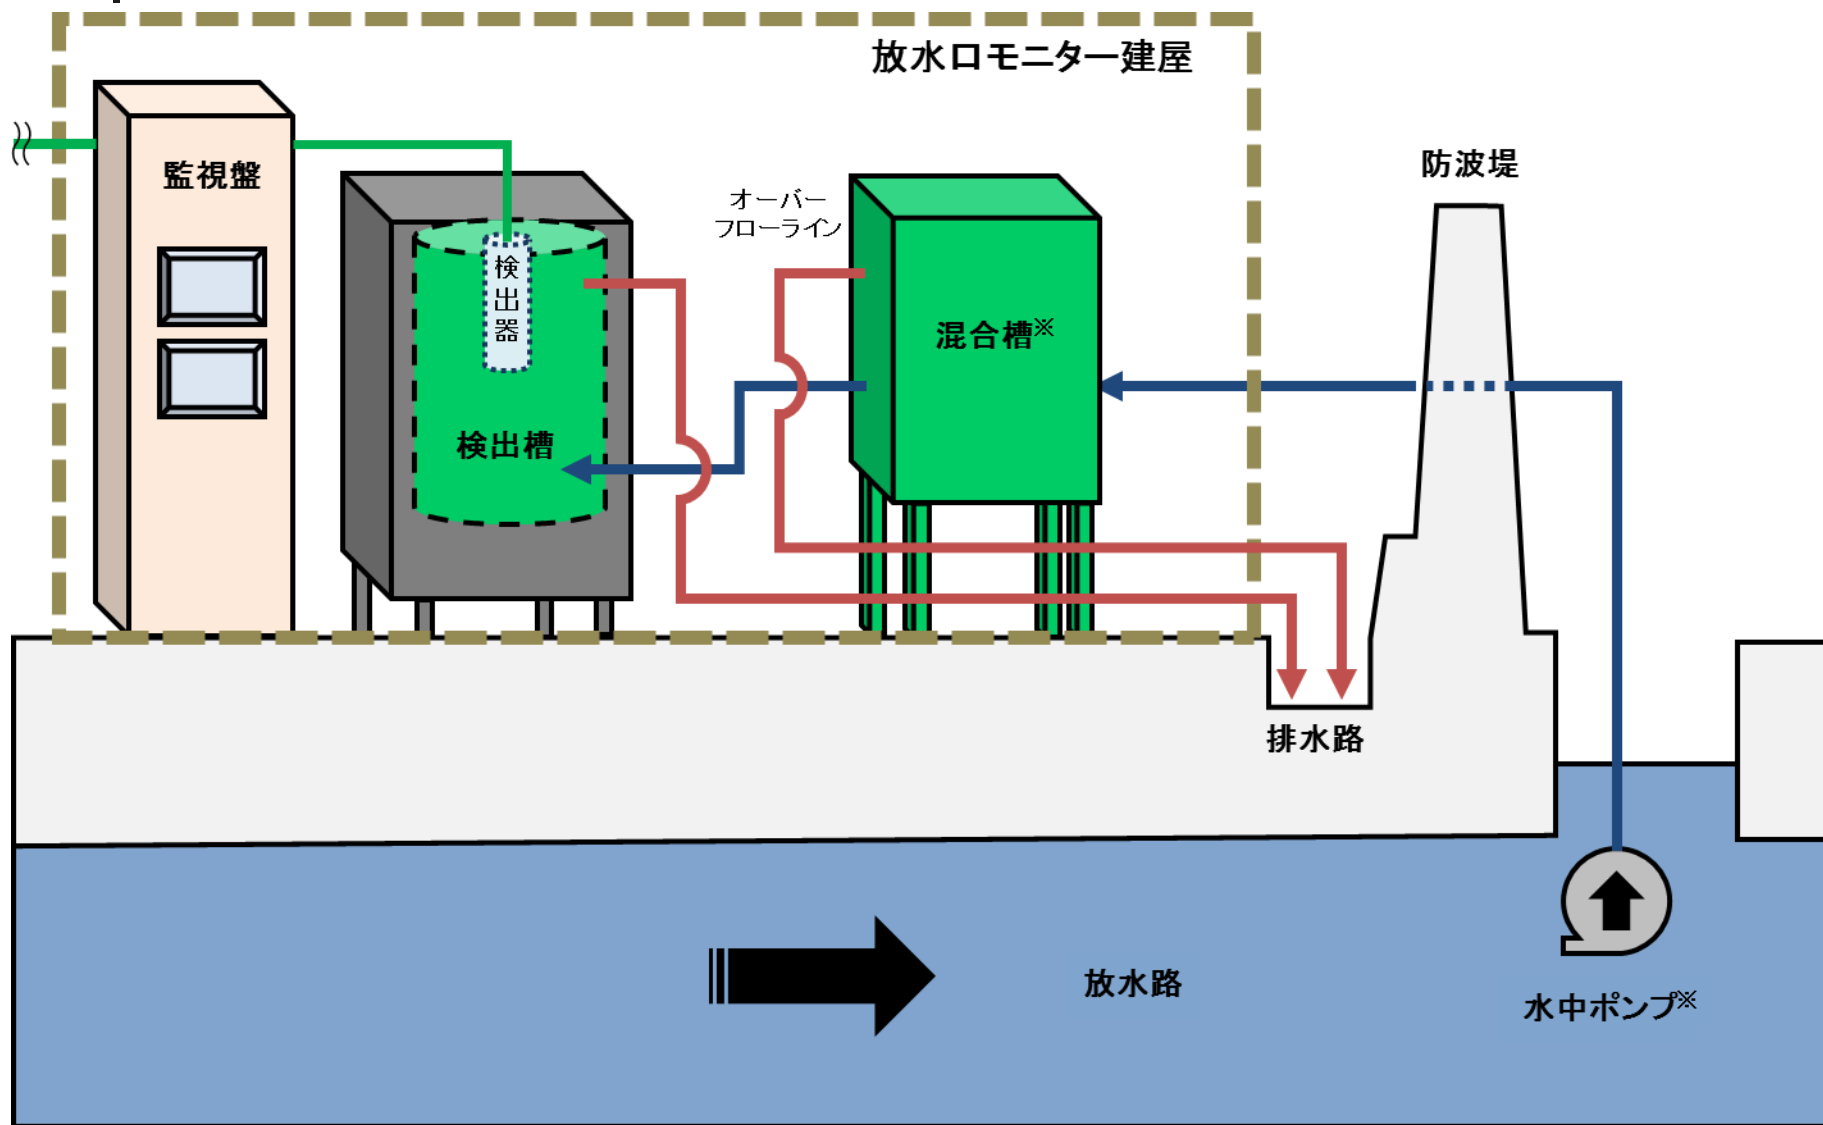
2. 放水口モニター(2, 3号機)の概要図

※水中ポンプ～混合槽(検出槽への海水供給を一定にする)は2系統で構成

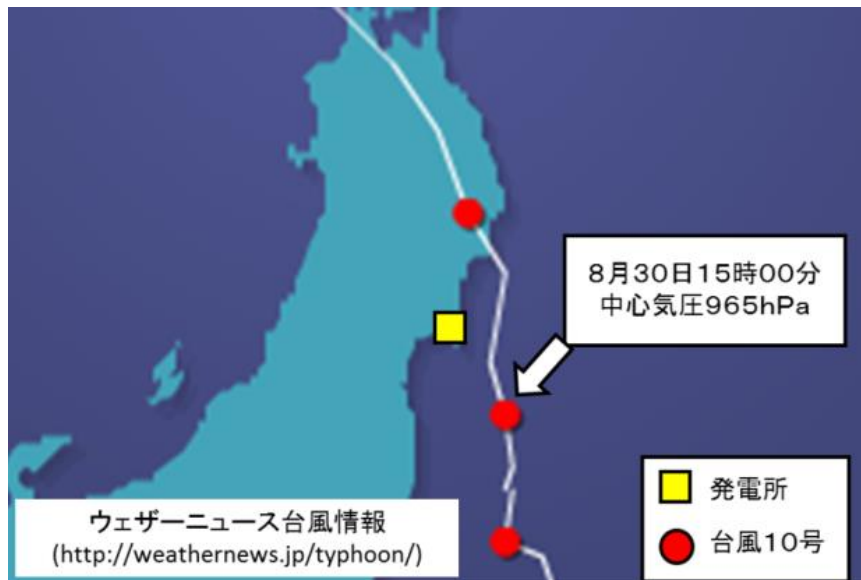
台風10号進路図

- ・ 事象発生時，宮城県付近に台風10号が接近しており，高波が発生していた。
- ・ 事象発生時は，満潮時刻付近であり，潮位が特に高かった。
- ・ 以上により，本事象は，潮位の上昇と高波の影響により，仮設排水ホースが絡まり，排水が出来なくなったものと推定した。
- ・ なお，仮設排水ホースを敷設した3月以降，同様の事象は発生しておらず，8月22日の台風9号通過時においても異常は無かった。
