東北電力株式会社

女川原子力発電所の状況について

2号機における移動式炉心内計装系の点検について

2号機における非常用ガス処理系の計画外の作動について

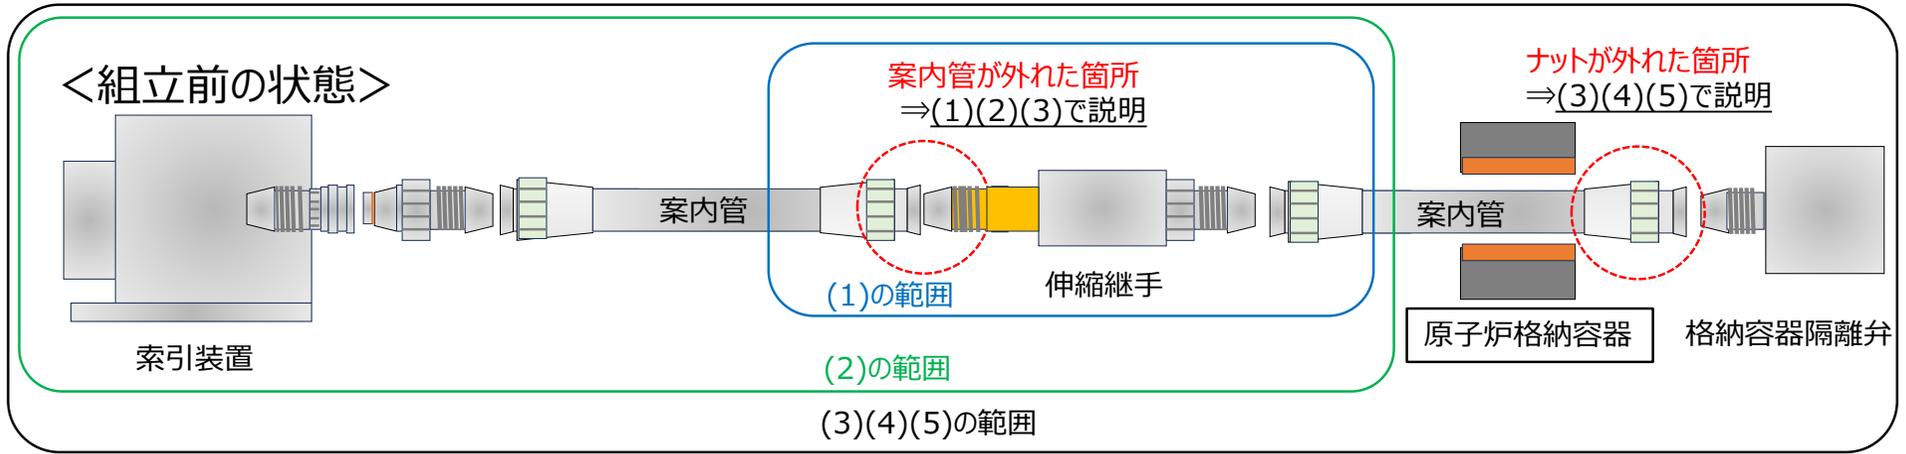
事象発生 の 推定メカニズム

(1) 伸縮継手と案内管の接続部におけるナットの締め付け不足

案内管は、伸縮継手と接続する際に伸縮継手側をしっかりと固定しながらナットを締め付けないと、ナットと伸縮継手が供回り(同時に回転)してしまう可能性がある構造※⁵であった。

案内管については、2024年5月に交換作業を行っており、伸縮継手と案内管の接続を行う際、伸縮継手側をゴムシート養生の上から工具で固定してナットの締め付けを行ったが、ゴムシート養生の滑りにより伸縮継手側の固定が不十分となったため、案内管側と伸縮継手側の接続部が供回りしてしまい、ナットの締め付けが不足した。

(2) 案内管の交換作業時における接続部のナットの緩み

案内管は伸縮継手側と反対側にも接続部があり、一方の締め付けを行う際にもう一方の接続部のナットが緩む方向に力が加わる可能性のある構造※⁵であった。

案内管の交換作業において、伸縮継手側と反対側の接続部の締め付けを行ったところ、伸縮継手と案内管の接続部のナットが緩んだ。

(3) 伸縮継手と案内管の接続部の外れ

上記(1)(2)により、ナットの締め付けが不足した状態で、「原子炉停止中から原子炉起動時」の各段階における移動式炉心内計装系の動作確認等で生じた振動により、ナットの緩みが進展し、伸縮継手と案内管の接続部の外れに至った。

(4) 移動式炉心内計装系検出器の逸脱、停止

伸縮継手と案内管の接続部が外れた箇所から、外に出た当該検出器のケーブルが、原子炉格納容器内のグレーチング※⁶等に引っ掛かったことで、引き抜き動作時に当該検出器の停止に至った。

(5) 移動式炉心内計装系検出器ケーブルの曲がり、案内管と原子炉格納容器貫通部フランジ継手の接続部のナット外れ

停止した当該検出器を手回しで引き抜く際、当該検出器またはケーブルの引っ掛かりによりケーブルに力が加わったことで曲がりが生じたとともに、案内管に荷重がかかったことで案内管と原子炉格納容器貫通部のフランジ継手の接続部のナットも緩んで外れた。

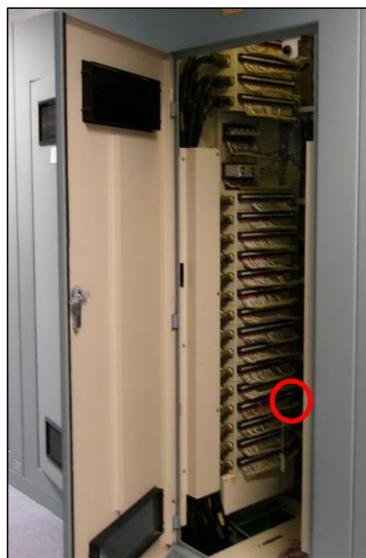
端子が収納された制御盤
(2号機中央制御室内)

※3 2号機における安全上重要な設備において、バナナ端子の取り付け状態を確認した結果、今回の作業箇所以外は全て正しく取り付けられていることを確認した。
