## 県有建築物保全点検調査結果票 (チェックリスト)

建物名称：用水地揚水機場

所在地：大崎市古川大崎字富国88

①用途：ポンプ室 ②延べ面積：36.00 m<sup>2</sup> ③階数：1 ④竣工年度：平成9年度

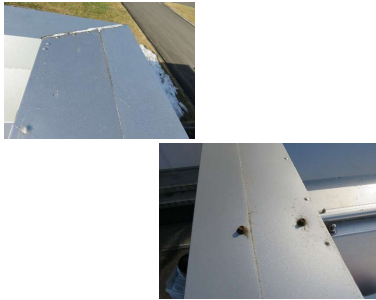
6	調査項目：3 屋上及び屋根 (2)～(4) 屋上周り（屋上面を除く）	パラペット、笠木の劣化及び損傷の状況

確認事項 <input checked="" type="checkbox"/> 著しいひび割れはないか <input checked="" type="checkbox"/> 腐食や欠損はないか <input checked="" type="checkbox"/> 著しい錆びはないか <input checked="" type="checkbox"/> 著しい錆びはないか <input checked="" type="checkbox"/> 浮きや剥落はないか <input checked="" type="checkbox"/> シーリング材は劣化していないか
		特記事項 ・ボルトの腐食 ・シーキングの劣化
		結果 <input type="checkbox"/> 支障なし <input checked="" type="checkbox"/> 要注意 <input type="checkbox"/> 要是正

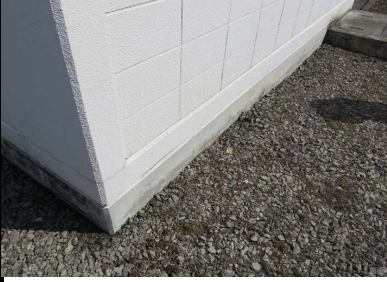
1	調査項目： 2 建築物の外部 (2) 基礎	基礎の劣化及び損傷の状況

確認事項 <input checked="" type="checkbox"/> 鉄筋が露出していないか <input checked="" type="checkbox"/> 著しいひび割れはないか <input checked="" type="checkbox"/> 欠損はないか
			特記事項
			結果 <input checked="" type="checkbox"/> 支障なし <input type="checkbox"/> 要注意 <input type="checkbox"/> 要是正

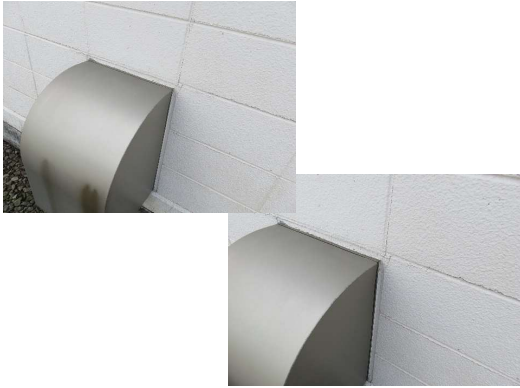
3	調査項目： 2 建築物の外部 (11)～(14) 外壁（外装仕上げ材等）	タイル、モルタル等の劣化及び損傷の状況並びに雨漏れの状況

確認事項 <input checked="" type="checkbox"/> 浮きや剥落はないか <input checked="" type="checkbox"/> 著しいひび割れはないか <input checked="" type="checkbox"/> 腐食や欠損はないか <input checked="" type="checkbox"/> 著しい錆びはないか <input checked="" type="checkbox"/> 雨漏れはないか <input checked="" type="checkbox"/> シーリング材は劣化していないか
			特記事項 ・シーリングの劣化
			結果 <input type="checkbox"/> 支障なし <input type="checkbox"/> 要注意 <input checked="" type="checkbox"/> 要是正

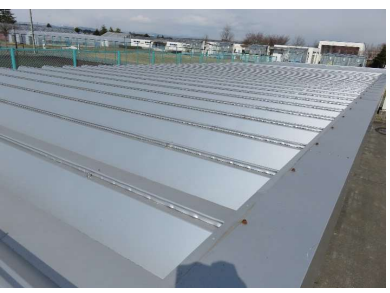
5	調査項目： 3 屋上及び屋根 (1) 屋上面	屋上面の劣化及び損傷の状況並びに雨漏れの状況

確認事項 <input checked="" type="checkbox"/> 著しいひび割れはないか <input checked="" type="checkbox"/> 浮きはないか <input checked="" type="checkbox"/> 防水シート内に水が貯まっていないか <input checked="" type="checkbox"/> 雨漏れはないか
		特記事項 ・屋根面劣化
		結果 <input type="checkbox"/> 支障なし <input checked="" type="checkbox"/> 要注意 <input type="checkbox"/> 要是正

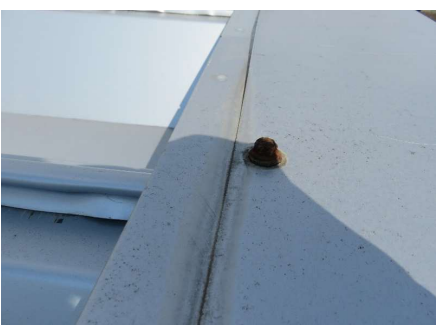
6	調査項目： 3 屋上及び屋根 (2)～(4) 屋上周り（屋上面を除く）	パラペット、笠木の劣化及び損傷の状況

確認事項 <input checked="" type="checkbox"/> 著しいひび割れはないか <input checked="" type="checkbox"/> 腐食や欠損はないか <input checked="" type="checkbox"/> 著しい錆びはないか <input checked="" type="checkbox"/> 著しい錆びはないか <input checked="" type="checkbox"/> 浮きや剥落はないか <input checked="" type="checkbox"/> シーリング材は劣化していないか
		特記事項 ・ボルトの腐食 ・シーリングの劣化
		結果 <input type="checkbox"/> 支障なし <input type="checkbox"/> 要注意 <input checked="" type="checkbox"/> 要是正

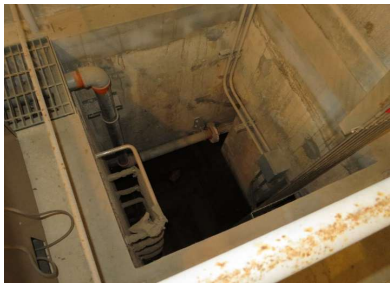
9	調査項目： 5 避難施設等 (8) 避難上有効なバルコニー	手すり等の劣化及び損傷の状況

確認事項	<input checked="" type="checkbox"/> 著しい錆びはないか <input checked="" type="checkbox"/> ぐらつきはないか <input checked="" type="checkbox"/> ボルトの緩みはないか <input checked="" type="checkbox"/> 脚部のモルタルに著しいひび割れや欠損はないか <input checked="" type="checkbox"/> 著しいひび割れはないか
	特記事項	・手すり・ボックス・留め具など 各所劣化あり
	結果	<input type="checkbox"/> 支障なし <input checked="" type="checkbox"/> 要注意 <input type="checkbox"/> 要是正

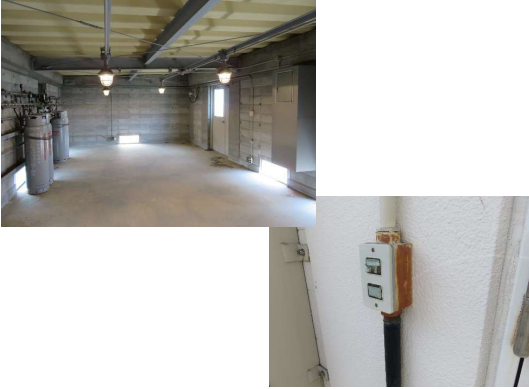
12	調査項目： 5 避難施設等 (39) その他（非常用の照明装置）	非常用の照明装置の作動の状況

確認事項	<input checked="" type="checkbox"/> 点灯するか <input checked="" type="checkbox"/> 電球が設置してあるか
			特記事項
		結果	<input type="checkbox"/> 支障なし <input type="checkbox"/> 要注意 <input checked="" type="checkbox"/> 要是正

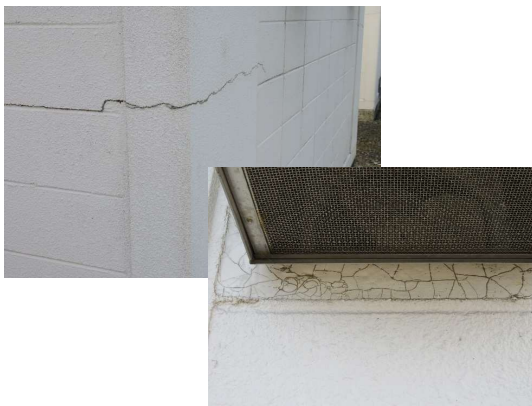
3	調査項目：2 建築物の外部 (11)～(14) 外壁（外装仕上げ材等）	タイル、モルタル等の劣化及び損傷の状況並びに雨漏れの状況

確認事項 <input checked="" type="checkbox"/> 浮きや剥落はないか <input checked="" type="checkbox"/> 著しいひび割れはないか <input checked="" type="checkbox"/> 腐食や欠損はないか <input checked="" type="checkbox"/> 著しい錆びはないか <input checked="" type="checkbox"/> 雨漏れはないか <input checked="" type="checkbox"/> シーリング材は劣化していないか
			特記事項 ・シーリングの劣化 ・ひび割れあり
			結果 <input type="checkbox"/> 支障なし <input type="checkbox"/> 要注意 <input checked="" type="checkbox"/> 要是正

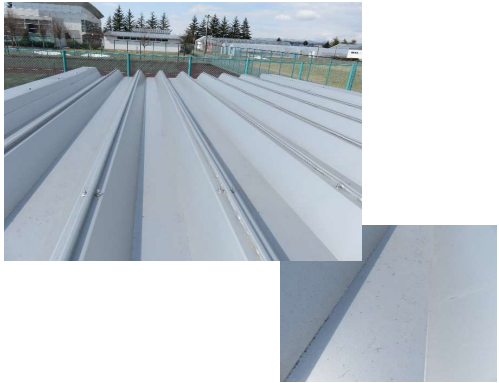
5	調査項目： 3 屋上及び屋根 (1) 屋上面	屋上面の劣化及び損傷の状況並びに雨漏れの状況

確認事項 <input checked="" type="checkbox"/> 著しいひび割れはないか <input checked="" type="checkbox"/> 浮きはないか <input checked="" type="checkbox"/> 防水シート内に水が貯まっているかないか <input checked="" type="checkbox"/> 雨漏れはないか
		特記事項 ・塗装劣化
		結果 <input type="checkbox"/> 支障なし <input checked="" type="checkbox"/> 要注意 <input type="checkbox"/> 要是正

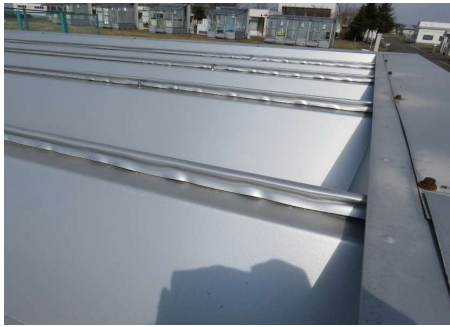
8	調査項目： 3 屋上及び屋根 (2)～(4) 屋上周り（屋上面を除く）	屋根の劣化及び損傷の状況並びに雨漏れの状況

確認事項	<input checked="" type="checkbox"/> 著しいひび割れはないか <input checked="" type="checkbox"/> 欠損はないか <input checked="" type="checkbox"/> 雨漏れはないか
	特記事項	<input type="checkbox"/> シーリングの劣化 <input type="checkbox"/> 屋根の変形
	結果	<input type="checkbox"/> 支障なし <input type="checkbox"/> 要注意 <input checked="" type="checkbox"/> 要是正

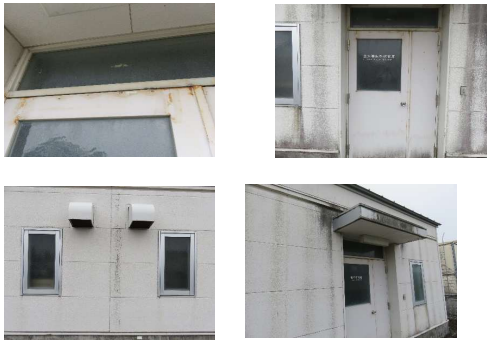
4	調査項目： 2 建築物の外部 (15) 外壁（窓サッシ等）	サッシ等の劣化及び損傷の状況並びに雨漏れの状況

<p>確認事項</p> <ul style="list-style-type: none"> <li>✓ サッシに変形はないか</li> <li>✓ ガラスにひび割れはないか</li> <li>✓ 雨漏れはないか</li> </ul>
		<p>特記事項</p> <ul style="list-style-type: none"> <li>・錆による劣化</li> <li>・シーリング劣化</li> <li>・塗装劣化</li> </ul>
		<p>結果</p> <input type="checkbox"/> 支障なし <input type="checkbox"/> 要注意 <input checked="" type="checkbox"/> 要是正

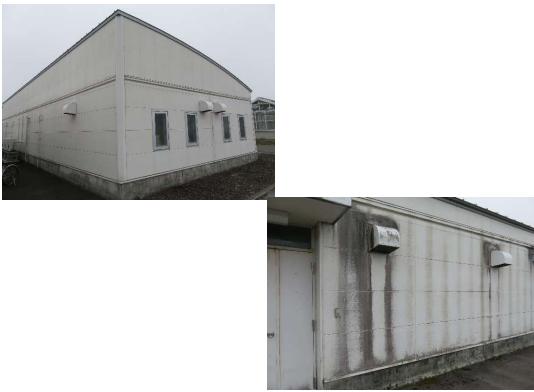
6	調査項目： 3 屋上及び屋根 (2)～(4) 屋上周り（屋上面を除く）	バラベットの、笠木の劣化及び損傷の状況

<p>確認事項</p> <ul style="list-style-type: none"> <li>✓ 著しいひび割れはないか</li> <li>✓ 腐食や欠損はないか</li> <li>✓ 著しい錆びはないか</li> <li>✓ 著しい錆びはないか</li> <li>✓ 浮きや剥落はないか</li> <li>✓ シーリング材は劣化していないか</li> </ul>
		<p>特記事項</p> <ul style="list-style-type: none"> <li>・シーリング劣化</li> <li>・塗装劣化</li> </ul>
		<p>結果</p> <input type="checkbox"/> 支障なし <input type="checkbox"/> 要注意 <input checked="" type="checkbox"/> 要是正

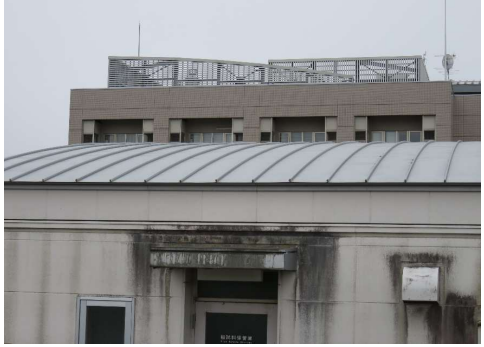
7	調査項目： 3 屋上及び屋根 (5) 屋上周り（屋上面を除く）	排水溝の劣化及び損傷の状況

<p>確認事項</p> <ul style="list-style-type: none"> <li>✓ 著しいひび割れはないか</li> <li>✓ 腐食や欠損はないか</li> <li>✓ 水が貯まっていないか</li> </ul>
		<p>特記事項</p> <ul style="list-style-type: none"> <li>・塗装劣化</li> <li>・腐食あり</li> </ul>
		<p>結果</p> <input type="checkbox"/> 支障なし <input type="checkbox"/> 要注意 <input checked="" type="checkbox"/> 要是正

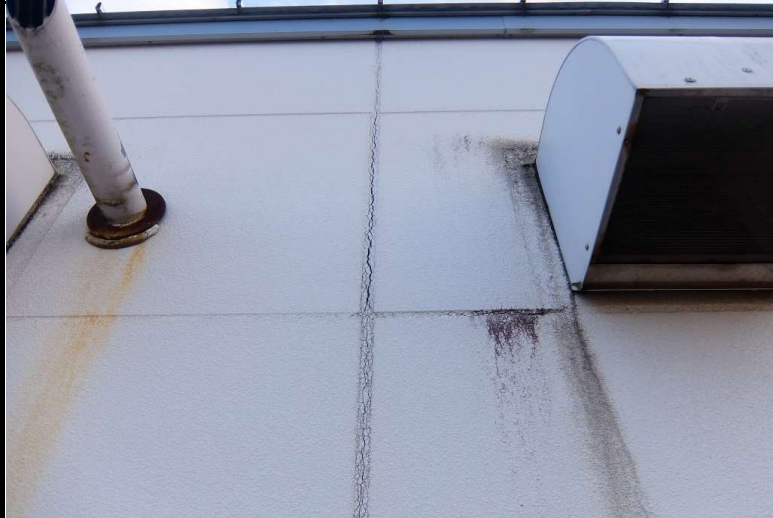
3	調査項目： 2 建築物の外部 (11)～(14) 外壁（外装仕上げ材等）	タイル，モルタル等の劣化及び損傷の 状況並びに雨漏れの状況

確認事項	<input checked="" type="checkbox"/> 浮きや剥落はないか <input checked="" type="checkbox"/> 著しいひび割れはないか <input checked="" type="checkbox"/> 腐食や欠損はないか <input checked="" type="checkbox"/> 著しい錆びはないか <input checked="" type="checkbox"/> 雨漏れはないか <input checked="" type="checkbox"/> シーリング材は劣化していないか	
			特記事項	腐食等の経年劣化が見られる。
		結果	<input type="checkbox"/> 支障なし <input checked="" type="checkbox"/> 要注意 <input type="checkbox"/> 要是正

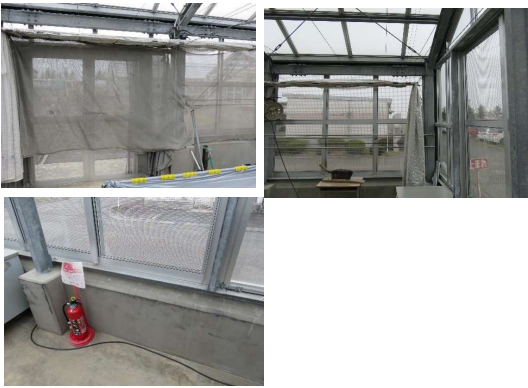
3	調査項目： 2 建築物の外部 (11)～(14) 外壁（外装仕上げ材等）	タイル、モルタル等の劣化及び損傷の状況並びに雨漏れの状況

確認事項 <input checked="" type="checkbox"/> 浮きや剥落はないか <input checked="" type="checkbox"/> 著しいひび割れはないか <input checked="" type="checkbox"/> 腐食や欠損はないか <input checked="" type="checkbox"/> 著しい錆びはないか <input checked="" type="checkbox"/> 雨漏れはないか <input checked="" type="checkbox"/> シーリング材は劣化していないか
			特記事項 ・シーリング劣化 ・カーテン劣化 ・シーリング劣化
			結果 <input type="checkbox"/> 支障なし <input type="checkbox"/> 要注意 <input checked="" type="checkbox"/> 要是正

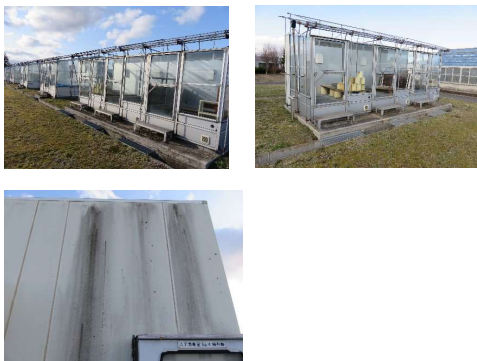
2	調査項目：2 建築物の外部 (6)～(10) 外壁（躯体等）	外壁躯体の劣化及び損傷の状況

確認事項 <input checked="" type="checkbox"/> 著しいひび割れはないか <input checked="" type="checkbox"/> 鉄筋が露出していないか <input checked="" type="checkbox"/> 腐食や欠損はないか <input checked="" type="checkbox"/> 著しい錆びはないか
			特記事項 ・塗装劣化 ・シーリング劣化 ・鉄骨腐食
		結果 <input type="checkbox"/> 支障なし <input type="checkbox"/> 要注意 <input checked="" type="checkbox"/> 要是正

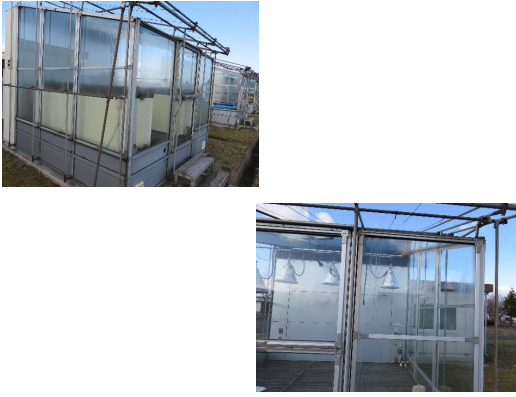
3	調査項目：2 建築物の外部 (11)～(14) 外壁（外装仕上げ材等）	タイル、モルタル等の劣化及び損傷の状況並びに雨漏れの状況

確認事項 <input checked="" type="checkbox"/> 浮きや剥落はないか <input checked="" type="checkbox"/> 著しいひび割れはないか <input checked="" type="checkbox"/> 腐食や欠損はないか <input checked="" type="checkbox"/> 著しい錆びはないか <input checked="" type="checkbox"/> 雨漏れはないか <input checked="" type="checkbox"/> シーリング材は劣化していないか
			特記事項 ・シーリング劣化 ・雨漏りあり
		結果 <input type="checkbox"/> 支障なし <input type="checkbox"/> 要注意 <input checked="" type="checkbox"/> 要是正

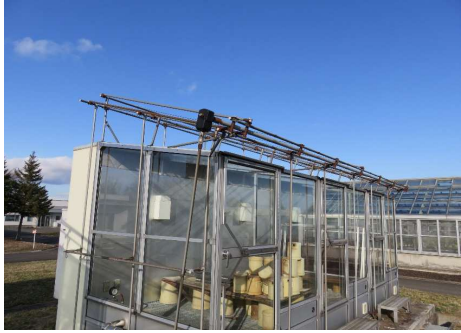
6	調査項目： 3 屋上及び屋根 (2)～(4) 屋上周り（屋上面を除く）	バラベットの、笠木の劣化及び損傷の状況

<p>確認事項</p> <ul style="list-style-type: none"> <li>✓ 著しいひび割れはないか</li> <li>✓ 腐食や欠損はないか</li> <li>✓ 著しい錆びはないか</li> <li>✓ 著しい錆びはないか</li> <li>✓ 浮きや剥落はないか</li> <li>✓ シーリング材は劣化していないか</li> </ul>
		<p>特記事項</p> <ul style="list-style-type: none"> <li>・可動部分故障</li> <li>・シーリング劣化</li> </ul>
		<p>結果</p> <input type="checkbox"/> 支障なし <input type="checkbox"/> 要注意 <input checked="" type="checkbox"/> 要是正

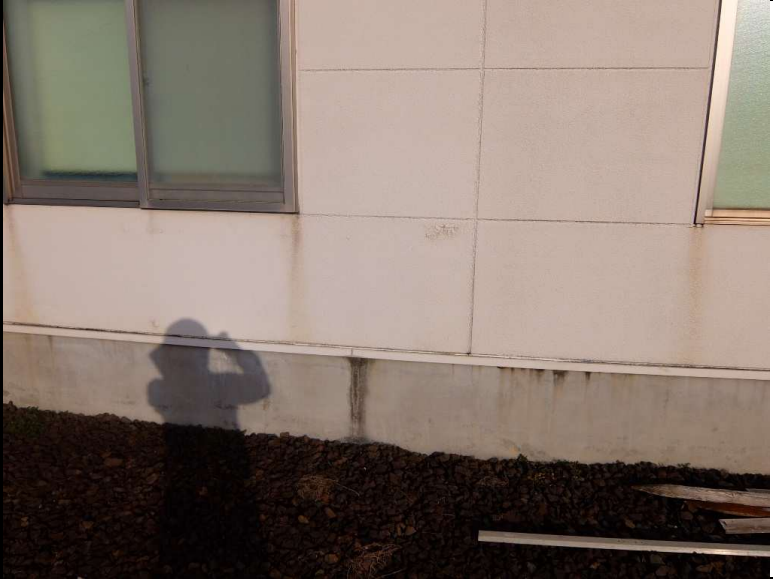
3	調査項目： 2 建築物の外部 (11)～(14) 外壁 (外装仕上げ材等)	タイル、モルタル等の劣化及び損傷の 状況並びに雨漏れの状況

確認事項 <input checked="" type="checkbox"/> 浮きや剥落はないか <input checked="" type="checkbox"/> 著しいひび割れはないか <input checked="" type="checkbox"/> 腐食や欠損はないか <input checked="" type="checkbox"/> 著しい錆びはないか <input checked="" type="checkbox"/> 雨漏れはないか <input checked="" type="checkbox"/> シーリング材は劣化していないか
		特記事項 腐食等の経年劣化が見られる。
		結果 <input type="checkbox"/> 支障なし <input checked="" type="checkbox"/> 要注意 <input type="checkbox"/> 要是正
5	調査項目： 3 屋上及び屋根 (1) 屋上面	屋上面の劣化及び損傷の状況並びに雨 漏れの状況

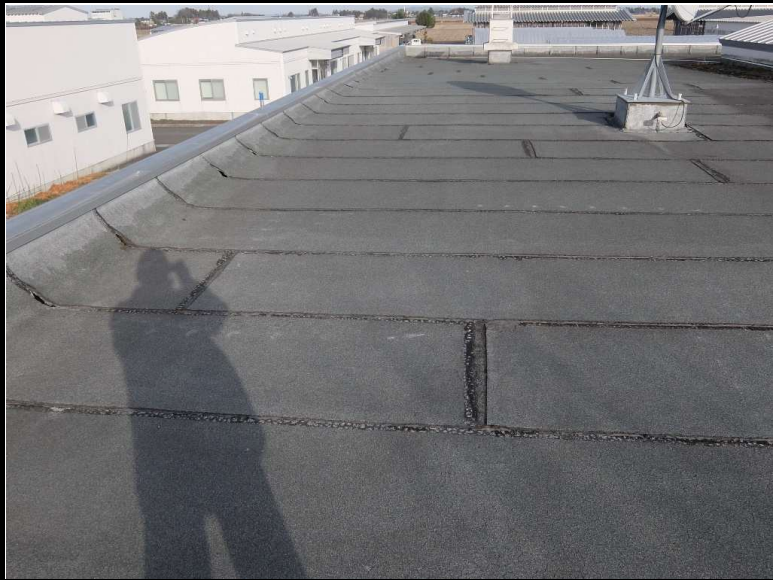
確認事項 <input checked="" type="checkbox"/> 著しいひび割れはないか <input checked="" type="checkbox"/> 浮きはないか <input checked="" type="checkbox"/> 防水シート内に水が貯まって いないか <input checked="" type="checkbox"/> 雨漏れはないか
		特記事項 腐食等の経年劣化が見られる。
		結果 <input type="checkbox"/> 支障なし <input checked="" type="checkbox"/> 要注意 <input type="checkbox"/> 要是正

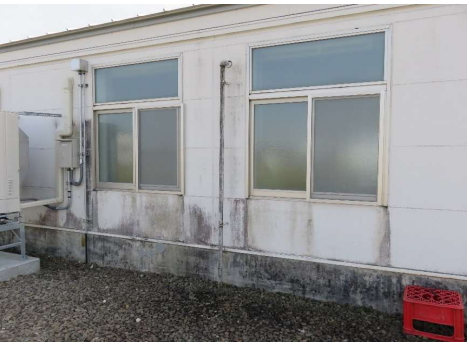
3	調査項目：2 建築物の外部 (11)～(14) 外壁（外装仕上げ材等）	タイル、モルタル等の劣化及び損傷の状況並びに雨漏れの状況

確認事項 <input checked="" type="checkbox"/> 浮きや剥落はないか <input checked="" type="checkbox"/> 著しいひび割れはないか <input checked="" type="checkbox"/> 腐食や欠損はないか <input checked="" type="checkbox"/> 著しい錆びはないか <input checked="" type="checkbox"/> 雨漏れはないか <input checked="" type="checkbox"/> シーリング材は劣化していないか
			特記事項 ・塗装劣化 ・シーリング劣化 ・雨漏りあり
			結果 <input type="checkbox"/> 支障なし <input type="checkbox"/> 要注意 <input checked="" type="checkbox"/> 要是正

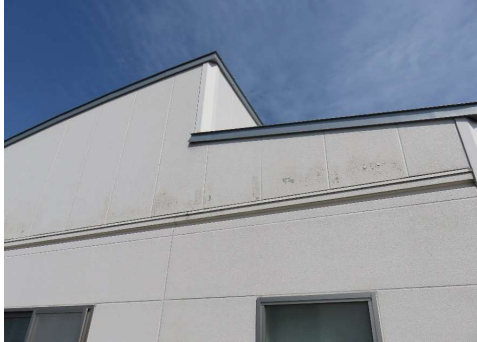
6	調査項目： 3 屋上及び屋根 (2)～(4) 屋上周り（屋上面を除く）	パラペット、笠木の劣化及び損傷の状況

<p>確認事項</p> <ul style="list-style-type: none"> <li>✓ 著しいひび割れはないか</li> <li>✓ 腐食や欠損はないか</li> <li>✓ 著しい錆びはないか</li> <li>✓ 著しい錆びはないか</li> <li>✓ 浮きや剥落はないか</li> <li>✓ シーリング材は劣化していないか</li> </ul>
		<p>特記事項</p> <ul style="list-style-type: none"> <li>・塗装劣化</li> </ul>
		<p>結果</p> <input type="checkbox"/> 支障なし <input type="checkbox"/> 要注意 <input checked="" type="checkbox"/> 要是正

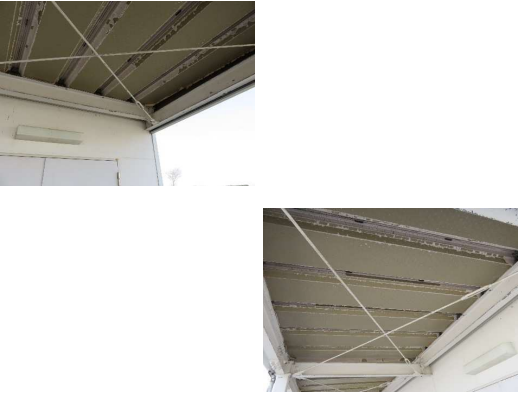
7	調査項目： 3 屋上及び屋根 (5) 屋上周り（屋上面を除く）	排水溝の劣化及び損傷の状況

<p>確認事項</p> <ul style="list-style-type: none"> <li>✓ 著しいひび割れはないか</li> <li>✓ 腐食や欠損はないか</li> <li>✓ 水が貯まっていないか</li> </ul>
		<p>特記事項</p> <ul style="list-style-type: none"> <li>・塗装劣化</li> <li>・腐食あり</li> </ul>
		<p>結果</p> <input type="checkbox"/> 支障なし <input type="checkbox"/> 要注意 <input checked="" type="checkbox"/> 要是正

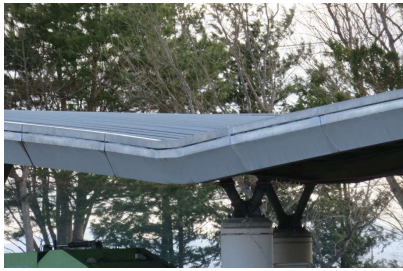
5	調査項目：3 屋上及び屋根 (1) 屋上面	屋上面の劣化及び損傷の状況並びに雨漏れの状況

確認事項	<input checked="" type="checkbox"/> 著しいひび割れはないか <input checked="" type="checkbox"/> 浮きはないか <input checked="" type="checkbox"/> 防水シート内に水が貯まっていないか <input checked="" type="checkbox"/> 雨漏れはないか
	特記事項	・塗装劣化
結果		<input type="checkbox"/> 支障なし <input type="checkbox"/> 要注意 <input checked="" type="checkbox"/> 要是正

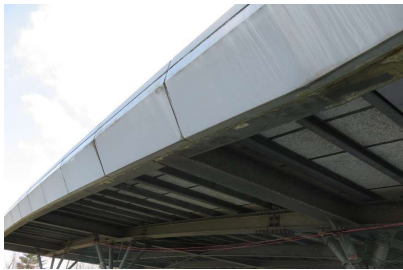
6	調査項目：3 屋上及び屋根 (2)～(4) 屋上周り（屋上面を除く）	パラペット、笠木の劣化及び損傷の状況

確認事項	<input checked="" type="checkbox"/> 著しいひび割れはないか <input checked="" type="checkbox"/> 腐食や欠損はないか <input checked="" type="checkbox"/> 著しい錆びはないか <input checked="" type="checkbox"/> 著しい錆びはないか <input checked="" type="checkbox"/> 浮きや剥落はないか <input checked="" type="checkbox"/> シーリング材は劣化していないか
	特記事項	・塗装劣化 ・腐食あり
結果		<input type="checkbox"/> 支障なし <input type="checkbox"/> 要注意 <input checked="" type="checkbox"/> 要是正

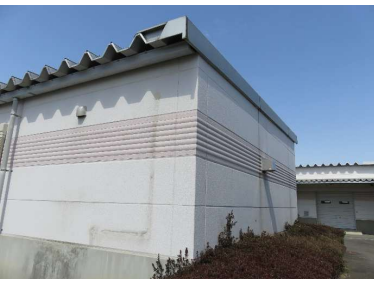
7	調査項目： 3 屋上及び屋根 (5) 屋上周り（屋上面を除く）	排水溝の劣化及び損傷の状況

<p>確認事項</p> <ul style="list-style-type: none"> <li>✓ 著しいひび割れはないか</li> <li>✓ 腐食や欠損はないか</li> <li>✓ 水が貯まっていないか</li> </ul> <p>特記事項</p> <ul style="list-style-type: none"> <li>・ひび割れあり</li> <li>・塗装劣化</li> </ul> <p>結果</p> <p><input type="checkbox"/> 支障なし <input type="checkbox"/> 要注意 <input checked="" type="checkbox"/> 要是正</p>

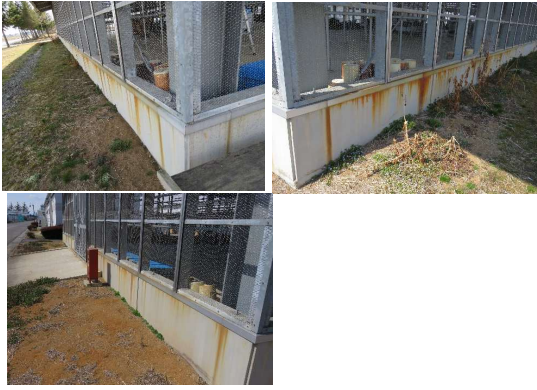
1	調査項目： 2 建築物の外部 (2) 基礎	基礎の劣化及び損傷の状況

確認事項 <input checked="" type="checkbox"/> 鉄筋が露出していないか <input checked="" type="checkbox"/> 著しいひび割れはないか <input checked="" type="checkbox"/> 欠損はないか
			特記事項  
結果		<input checked="" type="checkbox"/> 支障なし <input type="checkbox"/> 要注意 <input type="checkbox"/> 要是正

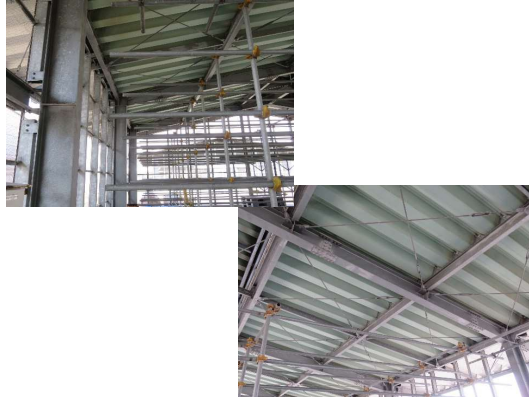
2	調査項目： 2 建築物の外部 (6)～(10) 外壁 (躯体等)	外壁躯体の劣化及び損傷の状況

確認事項 <input checked="" type="checkbox"/> 著しいひび割れはないか <input checked="" type="checkbox"/> 鉄筋が露出していないか <input checked="" type="checkbox"/> 腐食や欠損はないか <input checked="" type="checkbox"/> 著しい錆びはないか
			特記事項 ・塗装劣化
結果		<input type="checkbox"/> 支障なし <input checked="" type="checkbox"/> 要注意 <input type="checkbox"/> 要是正

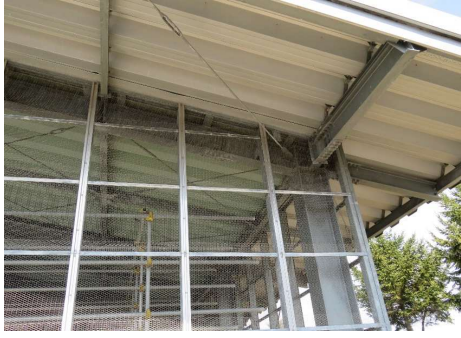
6	調査項目： 3 屋上及び屋根 (2)～(4) 屋上周り（屋上面を除く）	パラペット、笠木の劣化及び損傷の状況

確認事項	<input checked="" type="checkbox"/> 著しいひび割れはないか <input checked="" type="checkbox"/> 腐食や欠損はないか <input checked="" type="checkbox"/> 著しい錆びはないか <input checked="" type="checkbox"/> 著しい錆びはないか <input checked="" type="checkbox"/> 浮きや剥落はないか <input checked="" type="checkbox"/> シーリング材は劣化していないか
	特記事項	・塗装劣化
	結果	<input type="checkbox"/> 支障なし <input checked="" type="checkbox"/> 要注意 <input type="checkbox"/> 要是正

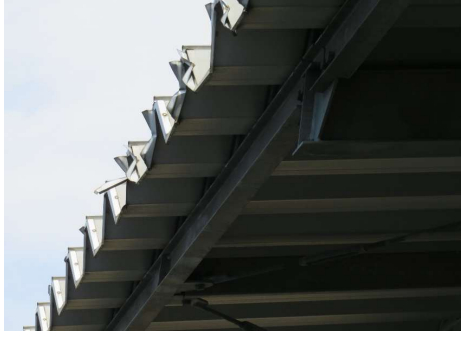
7	調査項目： 3 屋上及び屋根 (5) 屋上周り（屋上面を除く）	排水溝の劣化及び損傷の状況

確認事項	<input checked="" type="checkbox"/> 著しいひび割れはないか <input checked="" type="checkbox"/> 腐食や欠損はないか <input checked="" type="checkbox"/> 水が貯まっていないか
	特記事項	・塗装劣化 ・欠損あり
	結果	<input type="checkbox"/> 支障なし <input type="checkbox"/> 要注意 <input checked="" type="checkbox"/> 要是正

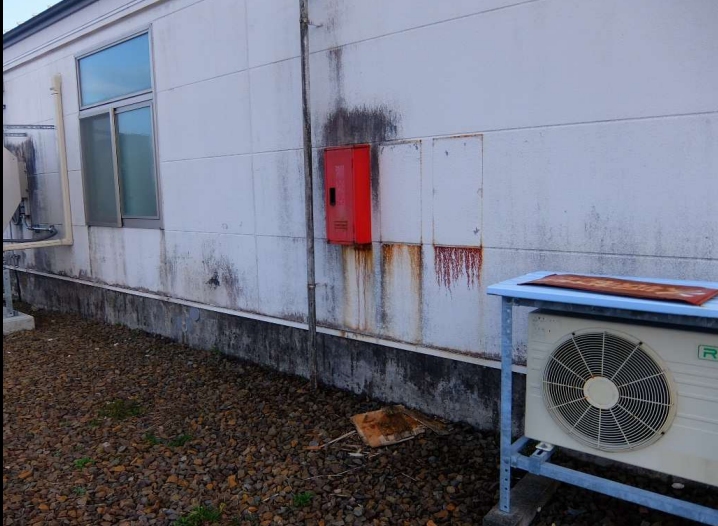
3	調査項目： 2 建築物の外部 (11)～(14) 外壁（外装仕上げ材等）	タイル、モルタル等の劣化及び損傷の状況並びに雨漏れの状況

確認事項 <input checked="" type="checkbox"/> 浮きや剥落はないか <input checked="" type="checkbox"/> 著しいひび割れはないか <input checked="" type="checkbox"/> 腐食や欠損はないか <input checked="" type="checkbox"/> 著しい錆びはないか <input checked="" type="checkbox"/> 雨漏れはないか <input checked="" type="checkbox"/> シーリング材は劣化していないか
		特記事項 腐食等の経年劣化が見られる。
		結果 <input type="checkbox"/> 支障なし <input checked="" type="checkbox"/> 要注意 <input type="checkbox"/> 要是正

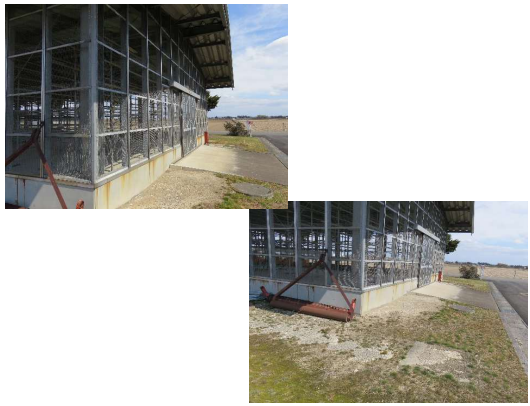
1	調査項目： 2 建築物の外部 (2) 基礎	基礎の劣化及び損傷の状況

確認事項 <input checked="" type="checkbox"/> 鉄筋が露出していないか <input checked="" type="checkbox"/> 著しいひび割れはないか <input checked="" type="checkbox"/> 欠損はないか	
			特記事項	
		結果	<input checked="" type="checkbox"/> 支障なし <input type="checkbox"/> 要注意 <input type="checkbox"/> 要是正

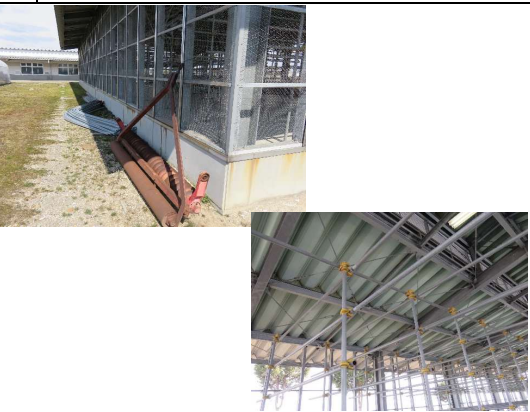
2	調査項目： 2 建築物の外部 (6)～(10) 外壁 (躯体等)	外壁躯体の劣化及び損傷の状況

確認事項 <input checked="" type="checkbox"/> 著しいひび割れはないか <input checked="" type="checkbox"/> 鉄筋が露出していないか <input checked="" type="checkbox"/> 腐食や欠損はないか <input checked="" type="checkbox"/> 著しい錆びはないか	
			特記事項 ・塗装劣化 ・錆による劣化	
		結果	<input type="checkbox"/> 支障なし <input checked="" type="checkbox"/> 要注意 <input type="checkbox"/> 要是正

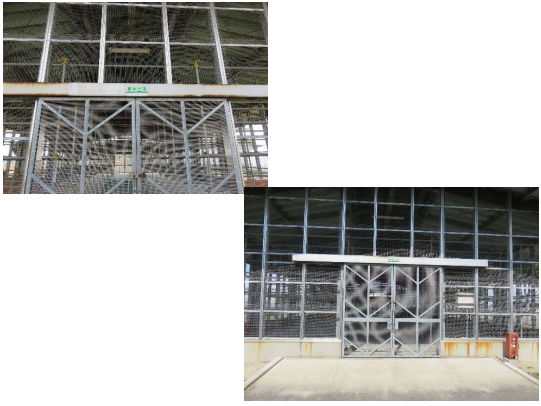
4	調査項目： 2 建築物の外部 (15) 外壁（窓サッシ等）	サッシ等の劣化及び損傷の状況並びに雨漏れの状況

確認事項	<input checked="" type="checkbox"/> サッシに変形はないか <input checked="" type="checkbox"/> ガラスにひび割れはないか <input checked="" type="checkbox"/> 雨漏れはないか
	特記事項	・錆による劣化
結果		<input type="checkbox"/> 支障なし <input checked="" type="checkbox"/> 要注意 <input type="checkbox"/> 要是正

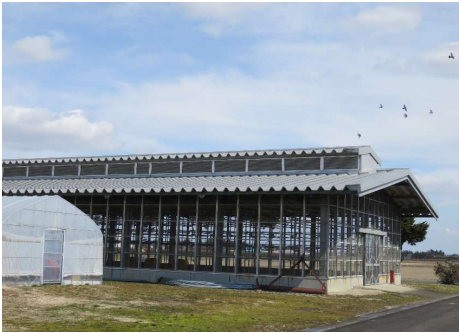
5	調査項目： 3 屋上及び屋根 (1) 屋上面	屋上面の劣化及び損傷の状況並びに雨漏れの状況

確認事項	<input checked="" type="checkbox"/> 著しいひび割れはないか <input checked="" type="checkbox"/> 浮きはないか <input checked="" type="checkbox"/> 防水シート内に水が貯まっていないか <input checked="" type="checkbox"/> 雨漏れはないか
	特記事項	・塗装劣化
結果		<input type="checkbox"/> 支障なし <input checked="" type="checkbox"/> 要注意 <input type="checkbox"/> 要是正

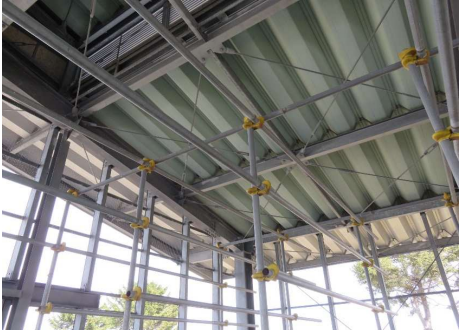
6	調査項目： 3 屋上及び屋根 (2)～(4) 屋上周り（屋上面を除く）	パラペット、笠木の劣化及び損傷の状況

確認事項	<input checked="" type="checkbox"/> 著しいひび割れはないか <input checked="" type="checkbox"/> 腐食や欠損はないか <input checked="" type="checkbox"/> 著しい錆びはないか <input checked="" type="checkbox"/> 著しい錆びはないか <input checked="" type="checkbox"/> 浮きや剥落はないか <input checked="" type="checkbox"/> シーリング材は劣化していないか
	特記事項	・塗装劣化
結果		<input type="checkbox"/> 支障なし <input checked="" type="checkbox"/> 要注意 <input type="checkbox"/> 要是正

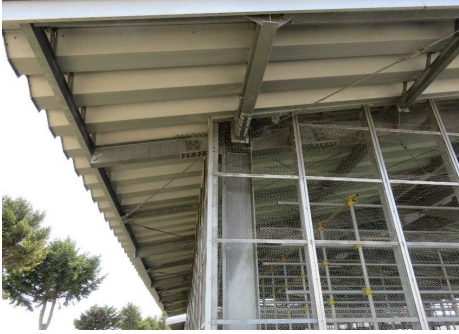
7	調査項目： 3 屋上及び屋根 (5) 屋上周り（屋上面を除く）	排水溝の劣化及び損傷の状況

確認事項	<input checked="" type="checkbox"/> 著しいひび割れはないか <input checked="" type="checkbox"/> 腐食や欠損はないか <input checked="" type="checkbox"/> 水が貯まっていないか
	特記事項	・塗装劣化
結果		<input type="checkbox"/> 支障なし <input checked="" type="checkbox"/> 要注意 <input type="checkbox"/> 要是正

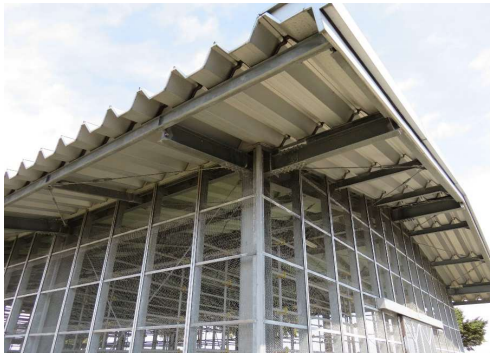
8	調査項目： 3 屋上及び屋根 (2)～(4) 屋上周り（屋上面を除く）	屋根の劣化及び損傷の状況並びに雨漏れの状況

確認事項	<input checked="" type="checkbox"/> 著しいひび割れはないか <input checked="" type="checkbox"/> 欠損はないか <input checked="" type="checkbox"/> 雨漏れはないか
	特記事項	・塗装劣化
	結果	<input type="checkbox"/> 支障なし <input checked="" type="checkbox"/> 要注意 <input type="checkbox"/> 要是正

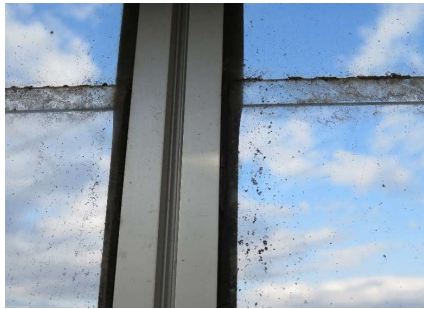
2	調査項目： 2 建築物の外部 (6)～(10) 外壁（躯体等）	外壁躯体の劣化及び損傷の状況

確認事項 <input checked="" type="checkbox"/> 著しいひび割れはないか <input checked="" type="checkbox"/> 鉄筋が露出していないか <input checked="" type="checkbox"/> 腐食や欠損はないか <input checked="" type="checkbox"/> 著しい錆びはないか
			特記事項 ・カビ・コケ等腐食 ・シーリングの劣化
			結果 <input type="checkbox"/> 支障なし <input type="checkbox"/> 要注意 <input checked="" type="checkbox"/> 要是正

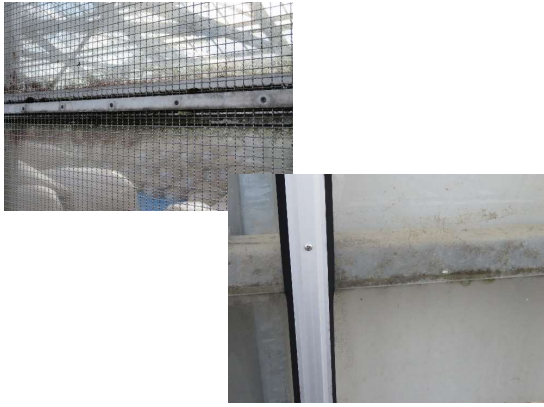
3	調査項目： 2 建築物の外部 (11)～(14) 外壁（外装仕上げ材等）	タイル、モルタル等の劣化及び損傷の状況並びに雨漏れの状況

確認事項 <input checked="" type="checkbox"/> 浮きや剥落はないか <input checked="" type="checkbox"/> 著しいひび割れはないか <input checked="" type="checkbox"/> 腐食や欠損はないか <input checked="" type="checkbox"/> 著しい錆びはないか <input checked="" type="checkbox"/> 雨漏れはないか <input checked="" type="checkbox"/> シーリング材は劣化していないか
			特記事項 ・カビ・コケ等腐食 ・シーリングの劣化
			結果 <input type="checkbox"/> 支障なし <input type="checkbox"/> 要注意 <input checked="" type="checkbox"/> 要是正

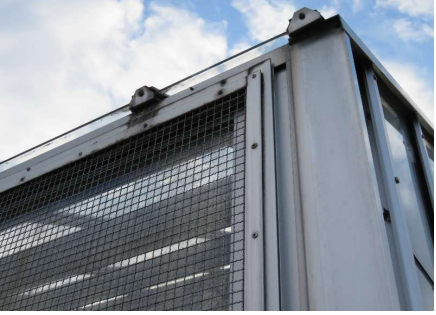
8	調査項目： 3 屋上及び屋根 (2)～(4) 屋上周り（屋上面を除く）	屋根の劣化及び損傷の状況並びに雨漏れの状況

確認事項 <input checked="" type="checkbox"/> 著しいひび割れはないか <input checked="" type="checkbox"/> 欠損はないか <input checked="" type="checkbox"/> 雨漏れはないか
		特記事項 ・電動駆動部分稼働しない
		結果 <input type="checkbox"/> 支障なし <input type="checkbox"/> 要注意 <input checked="" type="checkbox"/> 要是正
