県有建築物保全点検調査結果票 (チェックリスト)

建物名称：実験室

所在地：名取市高館川上字東金剛寺1

①用途：事務所 ②延べ面積：19.44㎡ ③階数：1階 ④竣工年度：昭和46年度

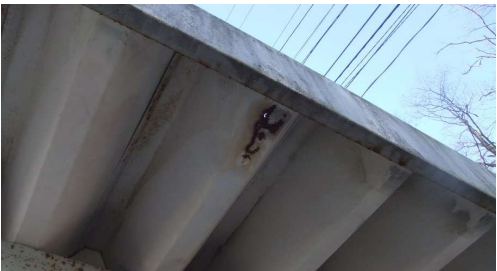
7	調査項目： 3 屋上及び屋根 (5) 屋上周り（屋上面を除く）	排水溝の劣化及び損傷の状況

確認事項
		特記事項
		結果
		<input checked="" type="checkbox"/> 著しいひび割れはないか <input checked="" type="checkbox"/> 腐食や欠損はないか <input checked="" type="checkbox"/> 水が貯まっていないか <input type="checkbox"/> 腐食により穴が開いている。 <input checked="" type="checkbox"/> 支障なし <input type="checkbox"/> 要注意 <input type="checkbox"/> 要是正

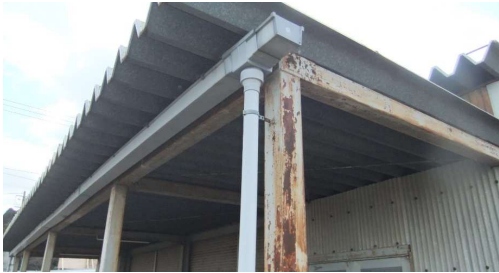
2	調査項目： 2 建築物の外部 (6)～(10) 外壁（躯体等）	外壁躯体の劣化及び損傷の状況

確認事項 <input checked="" type="checkbox"/> 著しいひび割れはないか <input checked="" type="checkbox"/> 鉄筋が露出していないか <input checked="" type="checkbox"/> 腐食や欠損はないか <input checked="" type="checkbox"/> 著しい錆びはないか
			特記事項 ・ 鉄骨が錆びている。
結果	<input type="checkbox"/> 支障なし <input checked="" type="checkbox"/> 要注意 <input type="checkbox"/> 要是正

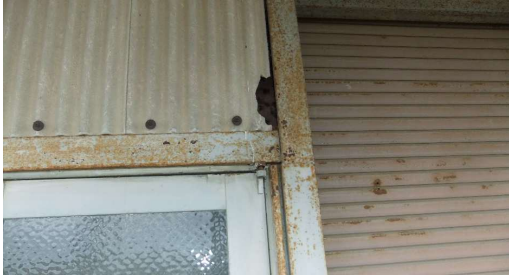
3	調査項目： 2 建築物の外部 (11)～(14) 外壁（外装仕上げ材等）	タイル、モルタル等の劣化及び損傷の状況並びに雨漏れの状況

確認事項 <input checked="" type="checkbox"/> 浮きや剥落はないか <input checked="" type="checkbox"/> 著しいひび割れはないか <input checked="" type="checkbox"/> 腐食や欠損はないか <input checked="" type="checkbox"/> 著しい錆びはないか <input checked="" type="checkbox"/> 雨漏れはないか <input checked="" type="checkbox"/> シーリング材は劣化していないか
			特記事項 ・ スレートに穴があいている。
結果	<input type="checkbox"/> 支障なし <input checked="" type="checkbox"/> 要注意 <input type="checkbox"/> 要是正

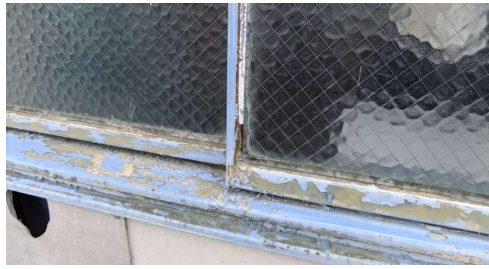
4	調査項目： 2 建築物の外部 (15) 外壁（窓サッシ等）	サッシ等の劣化及び損傷の状況並びに雨漏れの状況	
		確認事項	<input checked="" type="checkbox"/> サッシに変形はないか <input checked="" type="checkbox"/> ガラスにひび割れはないか <input checked="" type="checkbox"/> 雨漏れはないか
		特記事項	・ シーリングが劣化している。
		結果	<input type="checkbox"/> 支障なし <input checked="" type="checkbox"/> 要注意 <input type="checkbox"/> 要是正

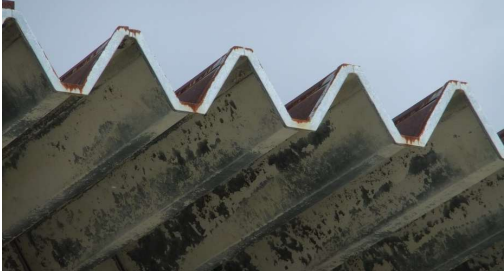
8	調査項目： 3 屋上及び屋根 (2)～(4) 屋上周り（屋上面を除く）	屋根の劣化及び損傷の状況並びに雨漏れの状況

確認事項	<input checked="" type="checkbox"/> 著しいひび割れはないか <input checked="" type="checkbox"/> 欠損はないか <input checked="" type="checkbox"/> 雨漏れはないか
	特記事項	<input type="checkbox"/> 鋼板が錆びている。
	結果	<input type="checkbox"/> 支障なし <input checked="" type="checkbox"/> 要注意 <input type="checkbox"/> 要是正

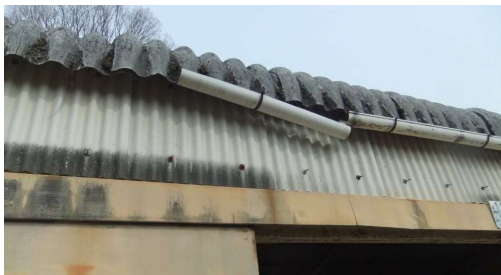
7	調査項目： 3 屋上及び屋根 (5) 屋上周り（屋上面を除く）	排水溝の劣化及び損傷の状況
	確認事項	<input checked="" type="checkbox"/> 著しいひび割れはないか <input checked="" type="checkbox"/> 腐食や欠損はないか <input checked="" type="checkbox"/> 水が貯まっていないか
	特記事項	<ul style="list-style-type: none"> ・ 雨樋が欠損している。
	結果	<input type="checkbox"/> 支障なし <input checked="" type="checkbox"/> 要注意 <input type="checkbox"/> 要是正

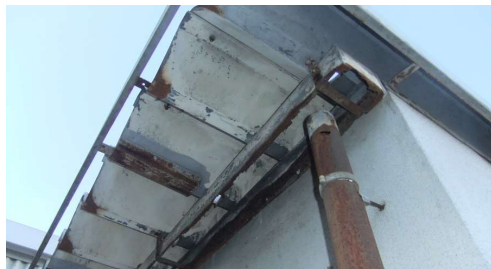
7	調査項目： 3 屋上及び屋根 (5) 屋上周り（屋上面を除く）	排水溝の劣化及び損傷の状況
	確認事項	<input checked="" type="checkbox"/> 著しいひび割れはないか <input checked="" type="checkbox"/> 腐食や欠損はないか <input checked="" type="checkbox"/> 水が貯まっていないか
	特記事項	<ul style="list-style-type: none"> ・ 雨樋が腐食し底が抜けている。
	結果	<input type="checkbox"/> 支障なし <input checked="" type="checkbox"/> 要注意 <input type="checkbox"/> 要是正

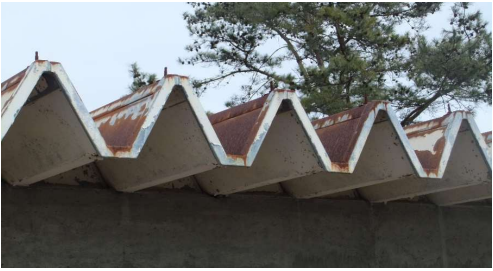
8	調査項目： 3 屋上及び屋根 (2)～(4) 屋上周り（屋上面を除く）	屋根の劣化及び損傷の状況並びに雨漏れの状況

確認事項 <input checked="" type="checkbox"/> 著しいひび割れはないか <input checked="" type="checkbox"/> 欠損はないか <input checked="" type="checkbox"/> 雨漏れはないか
		特記事項
		結果 <input type="checkbox"/> 支障なし <input checked="" type="checkbox"/> 要注意 <input type="checkbox"/> 要是正

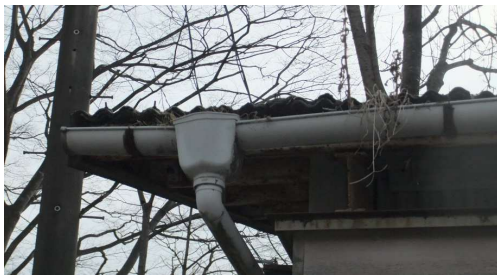
7	調査項目： 3 屋上及び屋根 (5) 屋上周り（屋上面を除く）	排水溝の劣化及び損傷の状況
	確認事項	<input checked="" type="checkbox"/> 著しいひび割れはないか <input checked="" type="checkbox"/> 腐食や欠損はないか <input checked="" type="checkbox"/> 水が貯まっていないか
	特記事項	<ul style="list-style-type: none"> ・ ゴミで雨樋が詰まっている。
	結果	<input type="checkbox"/> 支障なし <input checked="" type="checkbox"/> 要注意 <input type="checkbox"/> 要是正

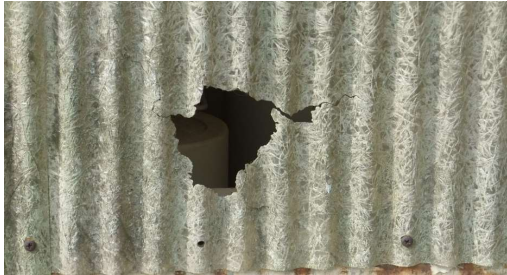
3	調査項目： 2 建築物の外部 (11)～(14) 外壁（外装仕上げ材等）	タイル、モルタル等の劣化及び損傷の状況並びに雨漏れの状況	
		確認事項	✓ 浮きや剥落はないか
			✓ 著しいひび割れはないか
			✓ 腐食や欠損はないか
✓ 著しい錆びはないか			
✓ 雨漏れはないか			
✓ シーリング材は劣化していないか			
特記事項	・ スレートに穴が開いている。		
結果	<input type="checkbox"/> 支障なし <input checked="" type="checkbox"/> 要注意 <input type="checkbox"/> 要是正

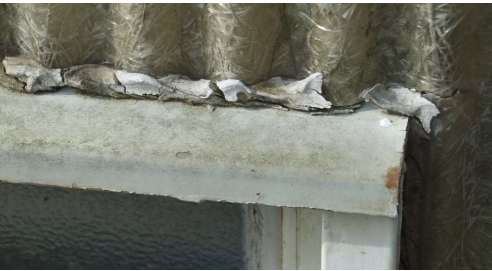
4	調査項目： 2 建築物の外部 (15) 外壁（窓サッシ等）	サッシ等の劣化及び損傷の状況並びに雨漏れの状況

確認事項	<input checked="" type="checkbox"/> サッシに変形はないか <input checked="" type="checkbox"/> ガラスにひび割れはないか <input checked="" type="checkbox"/> 雨漏れはないか
	特記事項	<ul style="list-style-type: none"> ・ サッシのシーリングが劣化している。
	結果	<input type="checkbox"/> 支障なし <input checked="" type="checkbox"/> 要注意 <input type="checkbox"/> 要是正

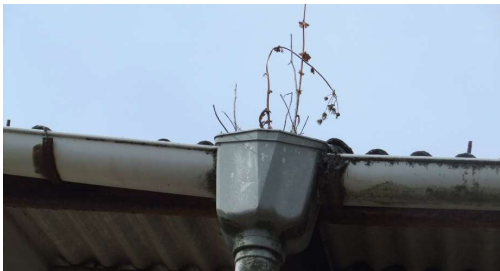
7	調査項目： 3 屋上及び屋根 (5) 屋上周り（屋上面を除く）	排水溝の劣化及び損傷の状況

確認事項	<input checked="" type="checkbox"/> 著しいひび割れはないか <input checked="" type="checkbox"/> 腐食や欠損はないか <input checked="" type="checkbox"/> 水が貯まっていないか
	特記事項	<ul style="list-style-type: none"> ・ ゴミで雨樋が詰まっている。
	結果	<input type="checkbox"/> 支障なし <input checked="" type="checkbox"/> 要注意 <input type="checkbox"/> 要是正

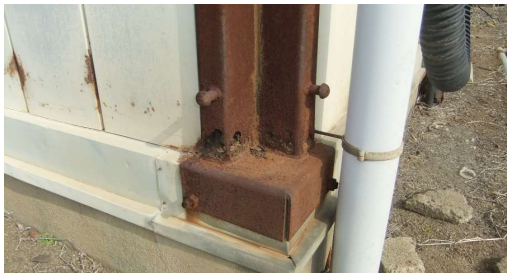
3	調査項目： 2 建築物の外部 (11)～(14) 外壁（外装仕上げ材等）	タイル、モルタル等の劣化及び損傷の状況並びに雨漏れの状況	
		確認事項	✓ 浮きや剥落はないか
			✓ 著しいひび割れはないか
			✓ 腐食や欠損はないか
✓ 著しい錆びはないか			
✓ 雨漏れはないか			
✓ シーリング材は劣化していないか			
特記事項	・ 金具が錆びて、穴が開いている。		
結果	<input type="checkbox"/> 支障なし <input checked="" type="checkbox"/> 要注意 <input type="checkbox"/> 要是正

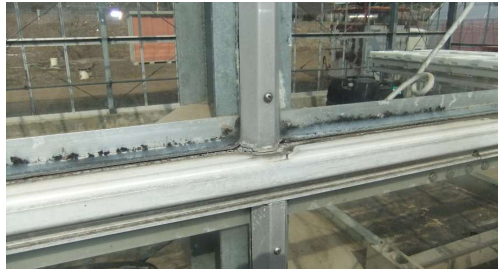
4	調査項目： 2 建築物の外部 (15) 外壁（窓サッシ等）	サッシ等の劣化及び損傷の状況並びに雨漏れの状況	
		確認事項	<input checked="" type="checkbox"/> サッシに変形はないか <input checked="" type="checkbox"/> ガラスにひび割れはないか <input checked="" type="checkbox"/> 雨漏れはないか
		特記事項	<ul style="list-style-type: none"> ・ サッシのシーリングが劣化している。
		結果	<input type="checkbox"/> 支障なし <input checked="" type="checkbox"/> 要注意 <input type="checkbox"/> 要是正

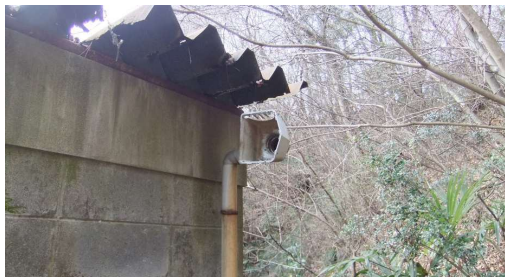
7	調査項目： 3 屋上及び屋根 (5) 屋上周り（屋上面を除く）	排水溝の劣化及び損傷の状況
	確認事項	<input checked="" type="checkbox"/> 著しいひび割れはないか <input checked="" type="checkbox"/> 腐食や欠損はないか <input checked="" type="checkbox"/> 水が貯まっていないか
	特記事項	・ 雨樋が破損している。
	結果	<input type="checkbox"/> 支障なし <input checked="" type="checkbox"/> 要注意 <input type="checkbox"/> 要是正

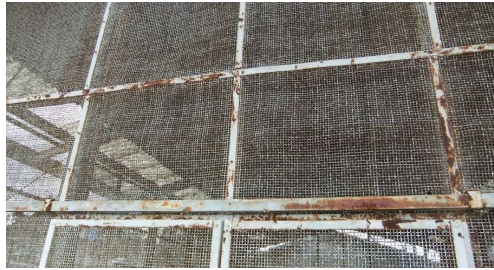
3	調査項目：2 建築物の外部 (11)～(14) 外壁（外装仕上げ材等）	タイル、モルタル等の劣化及び損傷の状況並びに雨漏れの状況	
		確認事項	✓ 浮きや剥落はないか
			✓ 著しいひび割れはないか
			✓ 腐食や欠損はないか
特記事項	✓ 著しい錆びはないか		
	✓ 雨漏れはないか		
	✓ シーリング材は劣化していないか		
結果		<input type="checkbox"/> 支障なし <input checked="" type="checkbox"/> 要注意 <input type="checkbox"/> 要是正 ・鉄枠及び金網が錆びている。

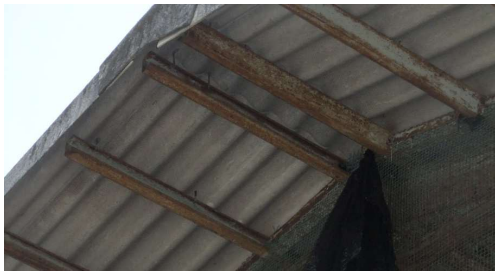
2	調査項目： 2 建築物の外部 (6)～(10) 外壁（躯体等）	外壁躯体の劣化及び損傷の状況	
		確認事項	✓ 著しいひび割れはないか
			✓ 鉄筋が露出していないか
			✓ 腐食や欠損はないか
特記事項	✓ 著しい錆びはないか		
	・ 鉄骨が錆びている。		
結果		<input type="checkbox"/> 支障なし <input checked="" type="checkbox"/> 要注意 <input type="checkbox"/> 要是正

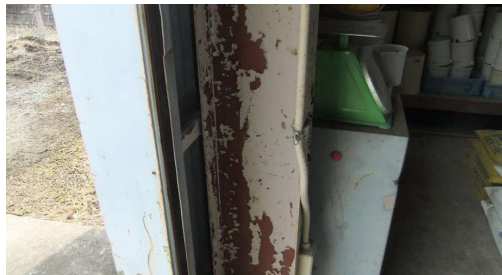
2	調査項目： 2 建築物の外部 (6)～(10) 外壁（躯体等）	外壁躯体の劣化及び損傷の状況	
		確認事項	✓ 著しいひび割れはないか
			✓ 鉄筋が露出していないか
			✓ 腐食や欠損はないか
特記事項	✓ 著しい錆びはないか		
	・ 鉄骨の一部が錆びている。		
結果		<input type="checkbox"/> 支障なし <input checked="" type="checkbox"/> 要注意 <input type="checkbox"/> 要是正

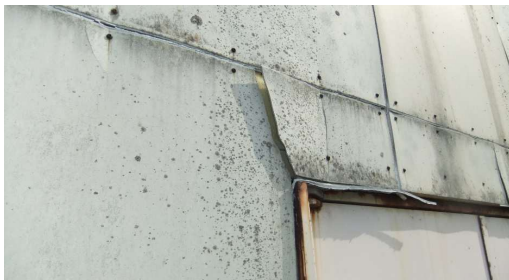
3	調査項目： 2 建築物の外部 (11)～(14) 外壁（外装仕上げ材等）	タイル、モルタル等の劣化及び損傷の状況並びに雨漏れの状況	
		確認事項	✓ 浮きや剥落はないか
			✓ 著しいひび割れはないか
			✓ 腐食や欠損はないか
特記事項	✓ 著しい錆びはないか		
	✓ 雨漏れはないか		
	✓ シーリング材は劣化していないか		
		<ul style="list-style-type: none"> ・ 外壁の一部が剥がれている。 ・ シーリングが劣化している。 ・ ドアが錆びている。 	
結果		<input type="checkbox"/> 支障なし <input checked="" type="checkbox"/> 要注意 <input type="checkbox"/> 要是正

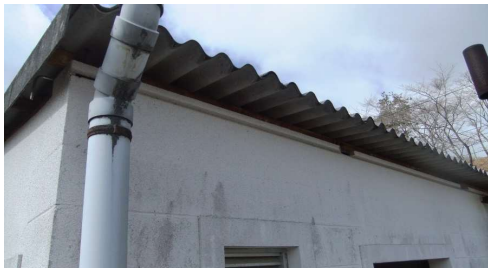
2	調査項目： 2 建築物の外部 (6)～(10) 外壁（躯体等）	外壁躯体の劣化及び損傷の状況	
		確認事項	✓ 著しいひび割れはないか
			✓ 鉄筋が露出していないか
			✓ 腐食や欠損はないか
特記事項	・ 鉄骨が錆びている。		
結果	<input type="checkbox"/> 支障なし <input checked="" type="checkbox"/> 要注意 <input type="checkbox"/> 要是正

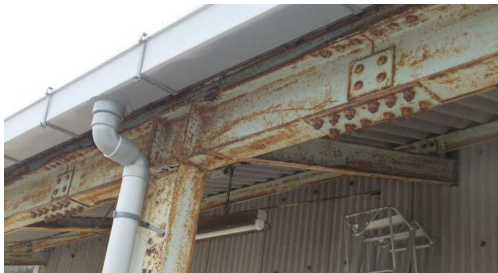
2	調査項目： 2 建築物の外部 (6)～(10) 外壁（躯体等）	外壁躯体の劣化及び損傷の状況	
		確認事項	✓ 著しいひび割れはないか
			✓ 鉄筋が露出していないか
			✓ 腐食や欠損はないか
特記事項	✓ 著しい錆びはないか		
	・ 鉄骨が錆びている。		
結果		<input type="checkbox"/> 支障なし <input checked="" type="checkbox"/> 要注意 <input type="checkbox"/> 要是正

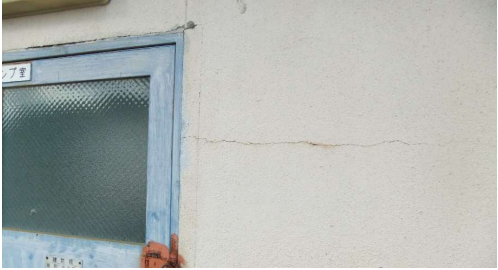
3	調査項目：2 建築物の外部 (11)～(14) 外壁（外装仕上げ材等）	タイル、モルタル等の劣化及び損傷の状況並びに雨漏れの状況

確認事項 <input checked="" type="checkbox"/> 浮きや剥落はないか <input checked="" type="checkbox"/> 著しいひび割れはないか <input checked="" type="checkbox"/> 腐食や欠損はないか <input checked="" type="checkbox"/> 著しい錆びはないか <input checked="" type="checkbox"/> 雨漏れはないか <input checked="" type="checkbox"/> シーリング材は劣化していないか
			特記事項 ・モルタルにひび割れがある。
結果	<input type="checkbox"/> 支障なし <input checked="" type="checkbox"/> 要注意 <input type="checkbox"/> 要是正

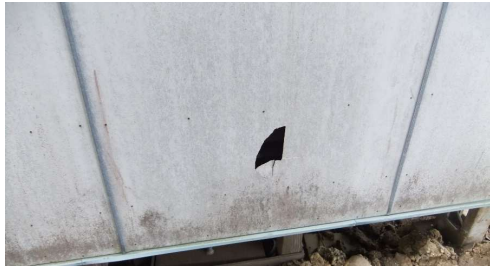
3	調査項目： 2 建築物の外部 (11)～(14) 外壁（外装仕上げ材等）	タイル、モルタル等の劣化及び損傷の状況並びに雨漏れの状況	
		確認事項	✓ 浮きや剥落はないか
			✓ 著しいひび割れはないか
			✓ 腐食や欠損はないか
✓ 著しい錆びはないか			
✓ 雨漏れはないか			
特記事項	✓ シーリング材は劣化していないか		
	・ スレートに穴があいている。		
結果		<input type="checkbox"/> 支障なし <input checked="" type="checkbox"/> 要注意 <input type="checkbox"/> 要是正

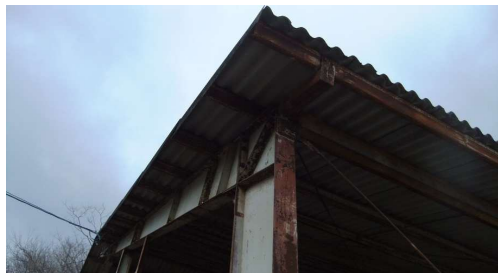
2	調査項目： 2 建築物の外部 (6)～(10) 外壁（躯体等）	外壁躯体の劣化及び損傷の状況	
		確認事項	✓ 著しいひび割れはないか
			✓ 鉄筋が露出していないか
			✓ 腐食や欠損はないか
特記事項	✓ 著しい錆びはないか		
	・ 鉄骨が錆びている。		
結果		<input type="checkbox"/> 支障なし <input checked="" type="checkbox"/> 要注意 <input type="checkbox"/> 要是正

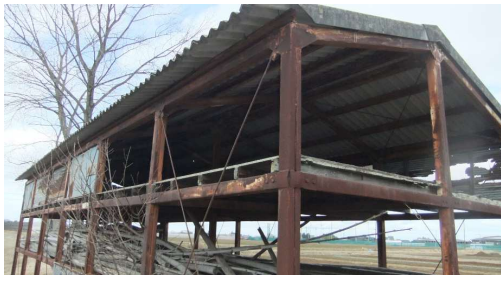
2	調査項目： 2 建築物の外部 (6)～(10) 外壁（躯体等）	外壁躯体の劣化及び損傷の状況	
		確認事項	<input checked="" type="checkbox"/> 著しいひび割れはないか <input checked="" type="checkbox"/> 鉄筋が露出していないか <input checked="" type="checkbox"/> 腐食や欠損はないか <input checked="" type="checkbox"/> 著しい錆びはないか
特記事項	<input type="checkbox"/> 鉄骨が錆びている。		
結果		<input type="checkbox"/> 支障なし <input checked="" type="checkbox"/> 要注意 <input type="checkbox"/> 要是正

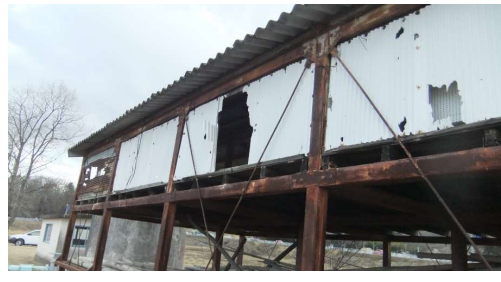
3	調査項目： 2 建築物の外部 (11)～(14) 外壁（外装仕上げ材等）	タイル、モルタル等の劣化及び損傷の状況並びに雨漏れの状況	
		確認事項	<input checked="" type="checkbox"/> 浮きや剥落はないか <input checked="" type="checkbox"/> 著しいひび割れはないか <input checked="" type="checkbox"/> 腐食や欠損はないか <input checked="" type="checkbox"/> 著しい錆びはないか <input checked="" type="checkbox"/> 雨漏れはないか <input checked="" type="checkbox"/> シーリング材は劣化していないか
特記事項	<input type="checkbox"/> 壁が一部欠損している。		
結果		<input type="checkbox"/> 支障なし <input checked="" type="checkbox"/> 要注意 <input type="checkbox"/> 要是正

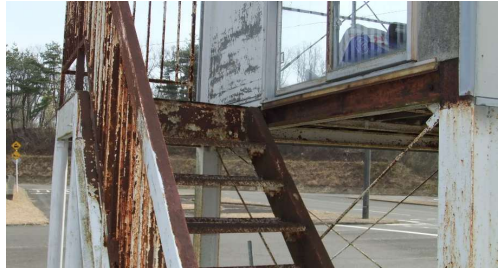
2	調査項目： 2 建築物の外部 (6)～(10) 外壁（躯体等）	外壁躯体の劣化及び損傷の状況

確認事項 <input checked="" type="checkbox"/> 著しいひび割れはないか <input checked="" type="checkbox"/> 鉄筋が露出していないか <input checked="" type="checkbox"/> 腐食や欠損はないか <input checked="" type="checkbox"/> 著しい錆びはないか
			特記事項 ・ 鉄骨が錆びている。
			結果 <input type="checkbox"/> 支障なし <input checked="" type="checkbox"/> 要注意 <input type="checkbox"/> 要是正

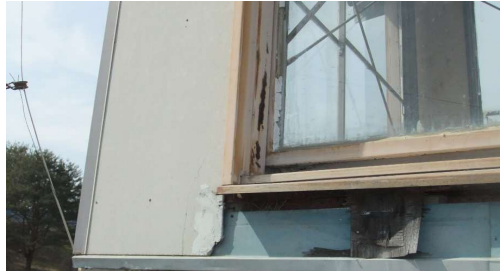
3	調査項目： 2 建築物の外部 (11)～(14) 外壁（外装仕上げ材等）	タイル、モルタル等の劣化及び損傷の状況並びに雨漏れの状況

確認事項 <input checked="" type="checkbox"/> 浮きや剥落はないか <input checked="" type="checkbox"/> 著しいひび割れはないか <input checked="" type="checkbox"/> 腐食や欠損はないか <input checked="" type="checkbox"/> 著しい錆びはないか <input checked="" type="checkbox"/> 雨漏れはないか <input checked="" type="checkbox"/> シーリング材は劣化していないか
			特記事項 ・ スレート壁が欠損している。
			結果 <input type="checkbox"/> 支障なし <input checked="" type="checkbox"/> 要注意 <input type="checkbox"/> 要是正

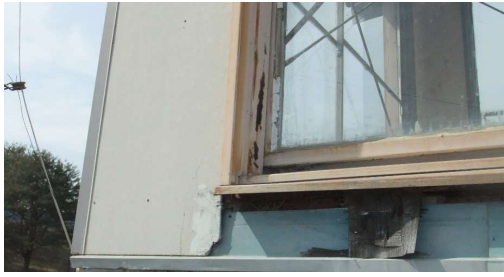
4	調査項目： 2 建築物の外部 (15) 外壁（窓サッシ等）	サッシ等の劣化及び損傷の状況並びに雨漏れの状況	
		確認事項	<input checked="" type="checkbox"/> サッシに変形はないか <input checked="" type="checkbox"/> ガラスにひび割れはないか <input checked="" type="checkbox"/> 雨漏れはないか
			特記事項 ・ シーリングが劣化している。
結果	<input type="checkbox"/> 支障なし <input checked="" type="checkbox"/> 要注意 <input type="checkbox"/> 要是正
