# 竹の内産業廃棄物最終処分場における硫化水素発生原因等 調査報告書の概要

村田町竹の内地区産業廃棄物最終処分場対策調査検討会

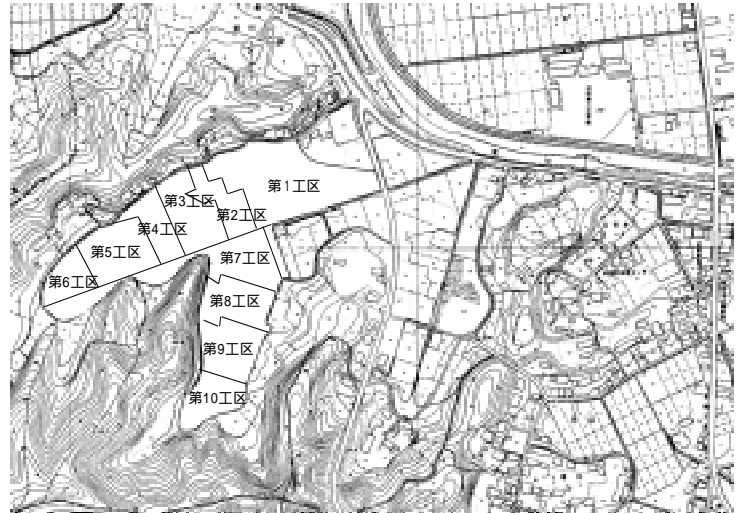
図1 竹の内地区産業廃棄物最終処分場

平成2年12月第1工区から埋立が始まり，平成10年9月頃に第6工区の埋立が終了している。平成13年4月から硫化水素の地表面からの放散は収まっている。平成14年6月，10月及び平成15年2月に実施した昼間（臭気状況）調査においても地表面からの硫化水素の放散は見られなかった。これらの工区には，これまでガス抜き管は設置されていない。
