交通事故により損傷した道路施設復旧の留意事項

～技術的な観点からみた手続き上のポイント～

令和4年10月27日

宮城県仙台土木事務所

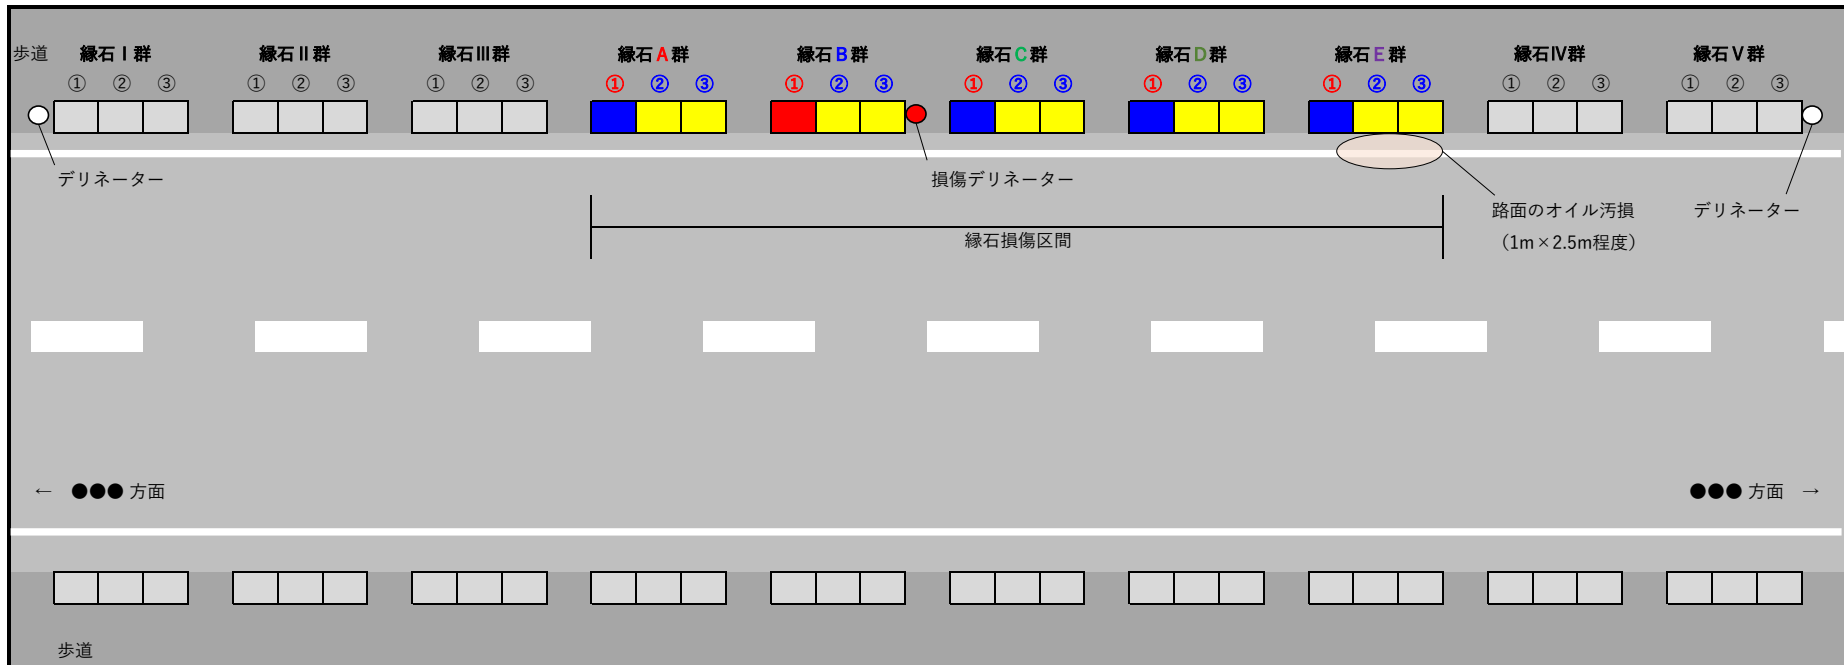
復旧概要図

被害物件 (数量)	復旧方法
  ... 欠損縁石 (4基) A.C.D.E群 各1基ずつ	端部面取り加工後、研磨及び保護美装材 (●●●●●●●●) 上塗り補修 (表面凹凸が深い時は断面修復材 (●●●●●●●●) を併用)
  ... 縁石擦過傷 (10基) A,B,C,D,E群 各2基ずつ	研磨及び保護美装材 (●●●●●●●●) 上塗り補修 (全面) (表面凹凸が深い時は断面修復材 (●●●●●●●●) を併用)
  ... 欠損縁石 (1基) B群①	縁石撤去後、新規縁石へ交換 (別図参照)
  ... 損傷デリネーター (1本)	損傷品の撤去、新規品の設置 (別図参照)
  ... 車道アスファルト オイル汚損 (1m x 2.5m = 2.5㎡程度)	油分解剤 (●●●●●●※) での洗浄 ※●●●●●●…完全水系の油処理剤で油を分解し液中の栄養剤により地場の微生物を急速に増殖させ、油分子を水と二酸化炭素に生分解するため作業後の回収は不要 (別図参照)
