## 点検調査結果票

施設名称： 広場便所

竣工年月： 1981/3/20 RC 造  
(38年経過)

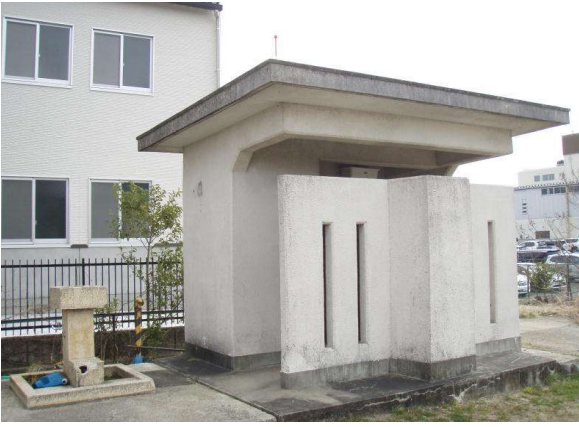
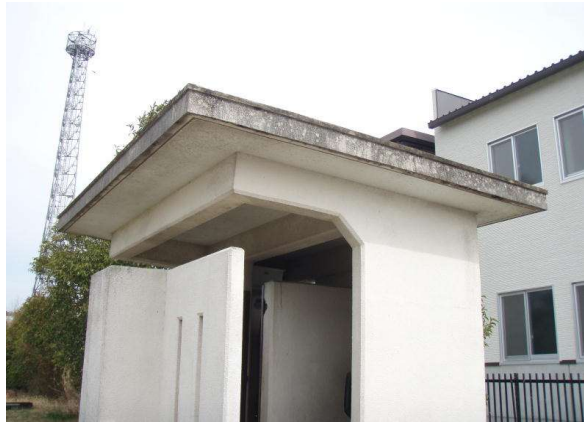
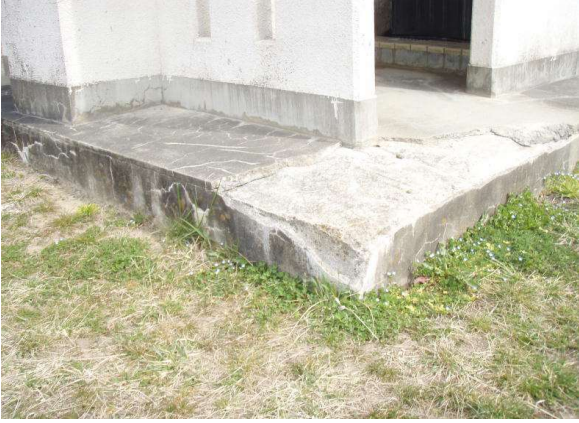
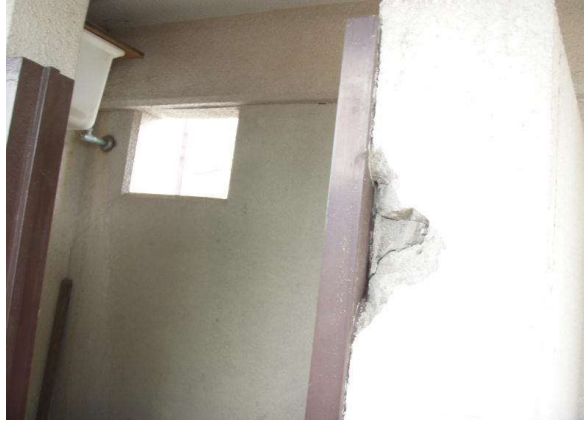
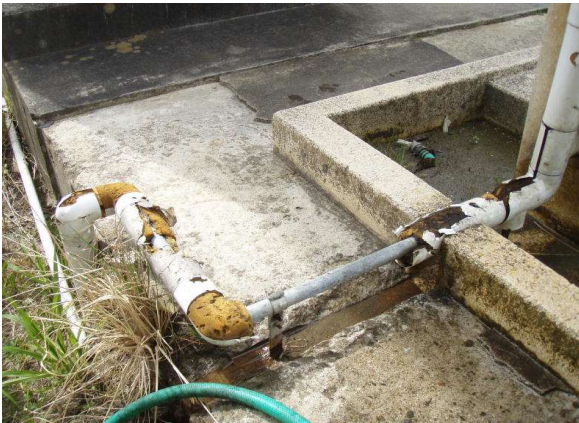
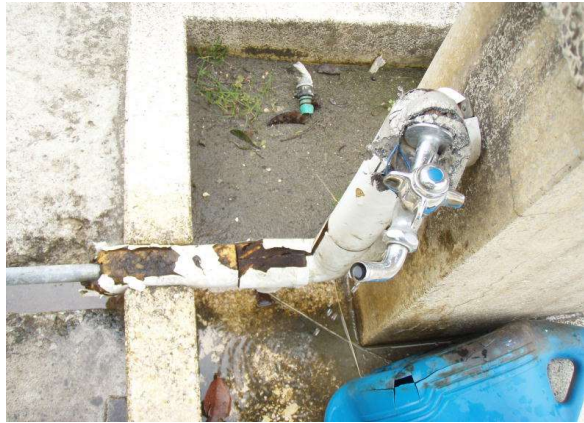
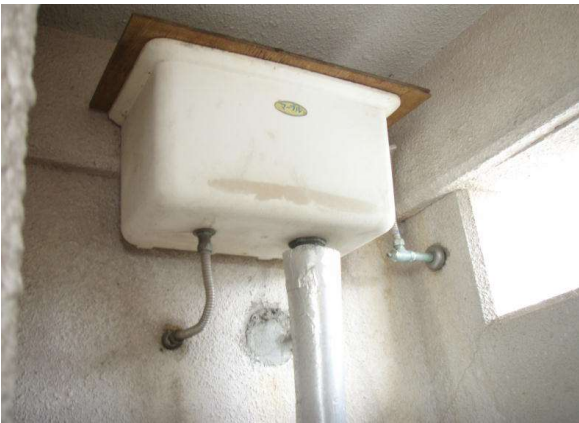
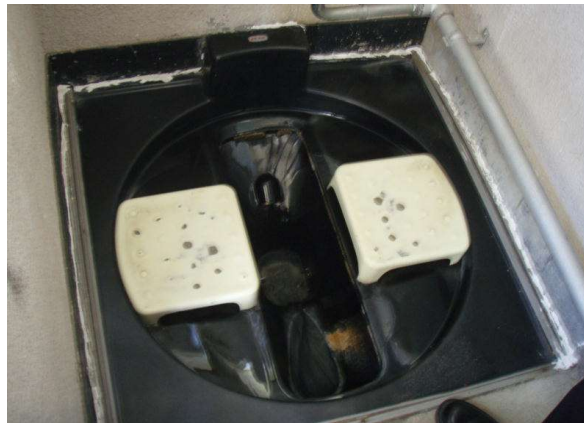
調査項目		調査結果	備考
<b>建築物の外部</b>			
基礎	基礎の劣化及び損傷の状況	■ 支障なし □ 要注意 □ 要是正	
外 壁	躯体	■ 支障なし □ 要注意 □ 要是正	
	外装仕上げ材等	□ 支障なし ■ 要注意 □ 要是正	一部に欠損が見られる
<b>屋上及び屋根</b>			
屋上面	屋上面の劣化及び損傷の状況並びに雨漏れの状況	■ 支障なし □ 要注意 □ 要是正	
屋上周り (屋上面を除く)	パラペット, 笠木の劣化及び損傷の状況	■ 支障なし □ 要注意 □ 要是正	
	排水溝の劣化及び損傷の状況	■ 支障なし □ 要注意 □ 要是正	
屋根 (屋上面を除く)	屋根の劣化及び損傷の状況並びに雨漏れの状況	■ 支障なし □ 要注意 □ 要是正	
<b>(特記事項)</b>			
○水道設備 過去の修繕実績等から10年程度で蛇口等の交換が必要と考えられる。(前回交換は平成29年度)			
○トイレ設備 トイレ設備については、過去に複数回、不具合が生じ修繕を行っていること、また、建築から38年を経過していることから今後、設備更新が必要と考えられる。
