1号機流路縮小工事に伴う 1号機放水口モニター仮設運用について (工事期間確定による再説明)

令和4年6月7日
東北電力株式会社

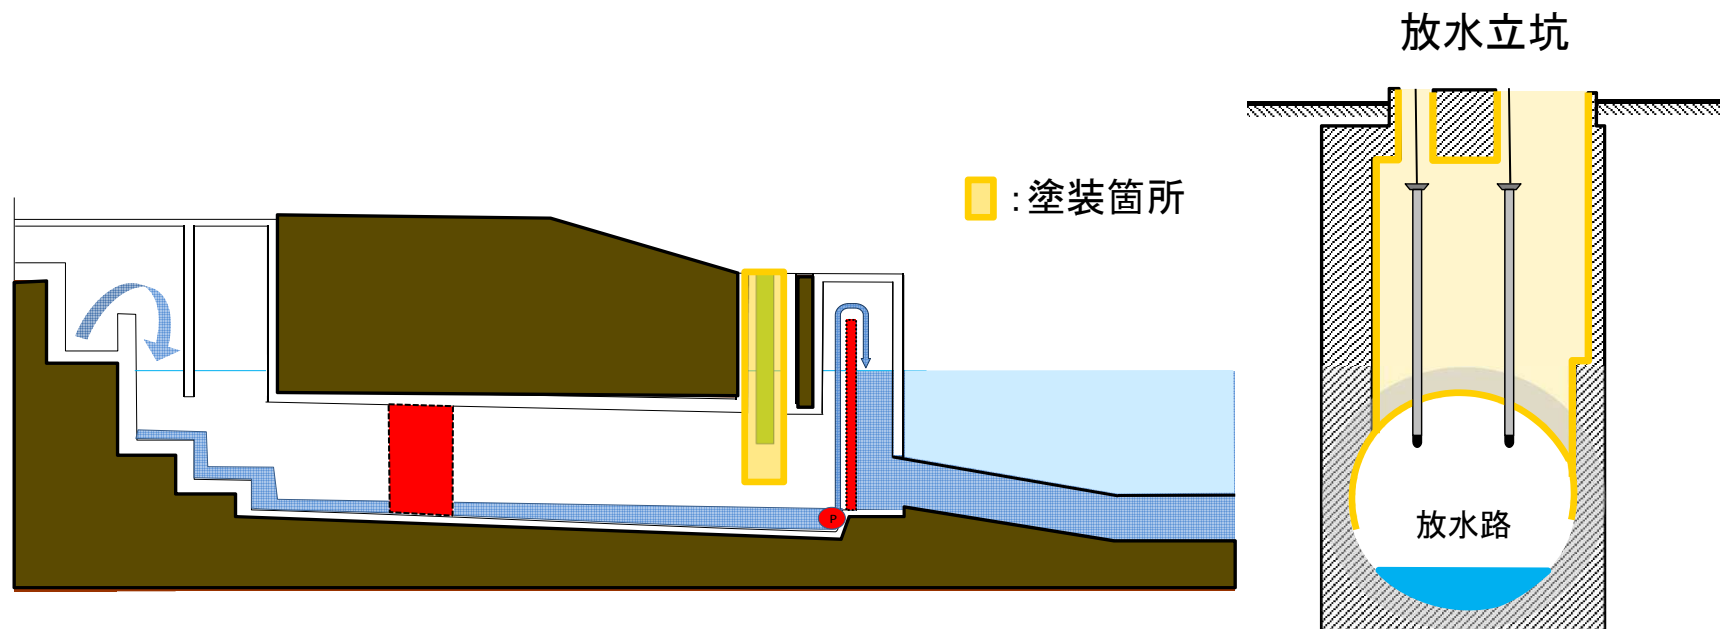
- 既設の放水口モニターについては、潮位変動や冷却水の循環停止等の影響による指示値の上昇が確認されており、その要因は、放水立坑上部に溜まる天然放射性物質※である。

※鉛214やビスマス214などのウラン系列核種。主に放水立坑のコンクリート由来と推測

- この天然放射性物質の低減を目的として、今回実施する1号機流路縮小工事期間中に、放水立坑内の壁面塗装（放水立坑のコンクリートからの天然放射性物質の発生抑制対策）を実施する。
