気仙沼圏域河川整備計画  
( 素 案 )

平成 27 年 月

宮 城 県

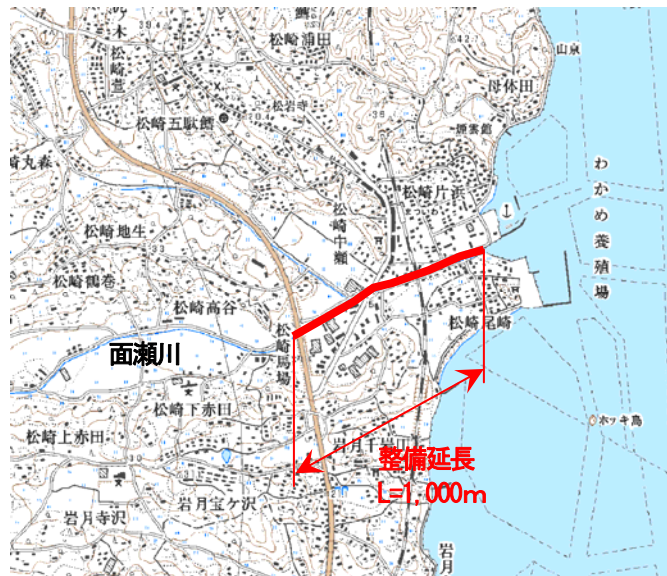
面瀬川：河口地点

特に河口から面瀬橋（主要道橋梁）区間は、施設計画上の津波に対応する築堤整備を実施する。

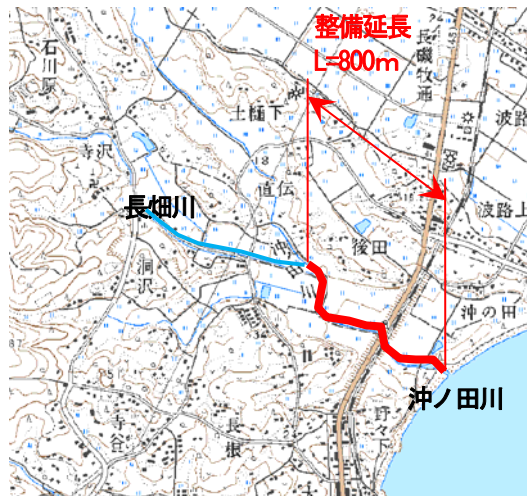
沖ノ田川: 河口地点

特に河口から沖ノ田橋（国道45号橋）区間は、施設計画上の津波に対応する築堤整備を実施する。

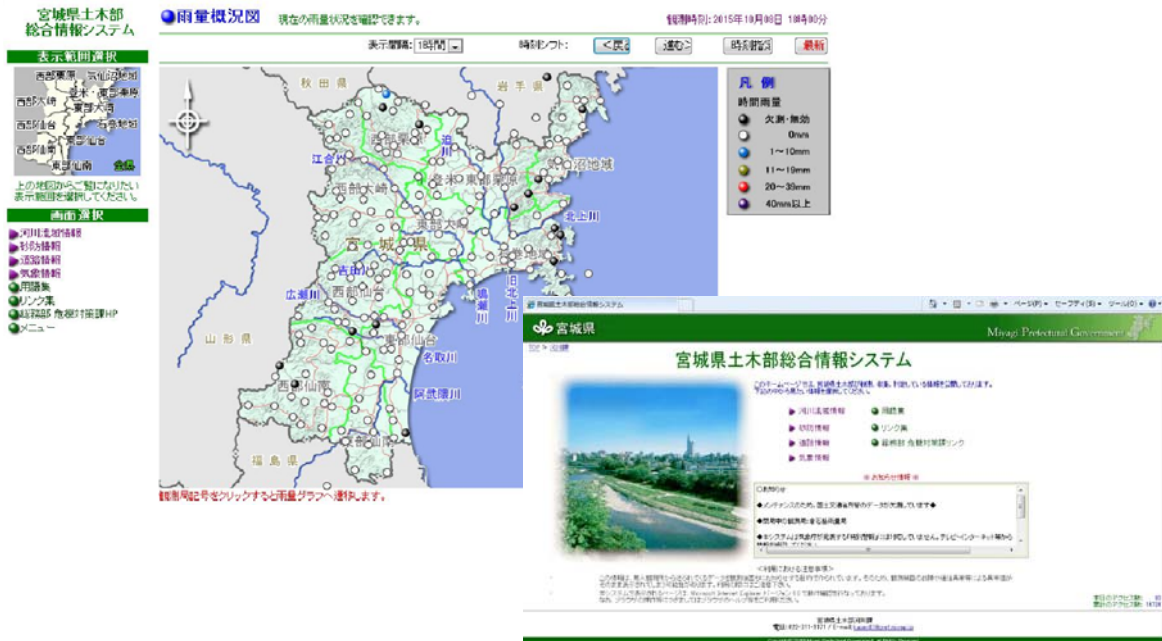
図 2-1 宮城県河川流域情報システム (MIRAI) の表示画面

インターネットを經由し、パソコンや携帯電話からリアルタイムに雨量や水位等の情報を入手できるよう、宮城県河川流域情報システム（MIRAI）を適切に運営する。
