二級河川津谷川水系河川整備計画
(素 案)

平成 27 年 月

宮城県・岩手県

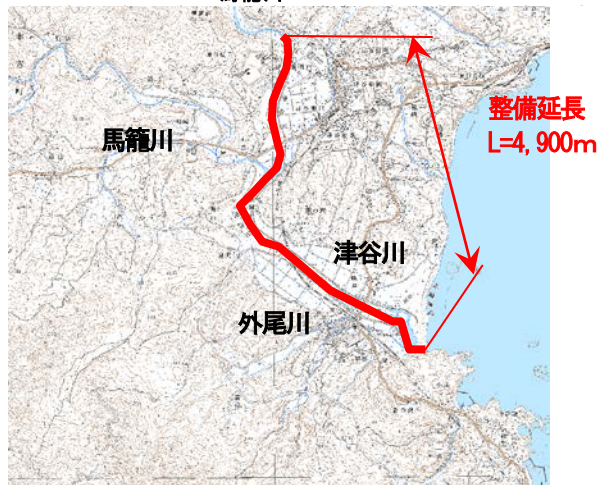
整備目標流量を安全に流下させるため、津谷川河口から一堂取水口付近区間の築堤及び河道掘削を実施する。

特に河口から小泉大橋（国道45号橋）区間は、施設計画上の津波に対応する築堤整備を実施する。

津谷川における計画高水流量は、小泉大橋地点において $800\text{m}^3/\text{s}$ とする。

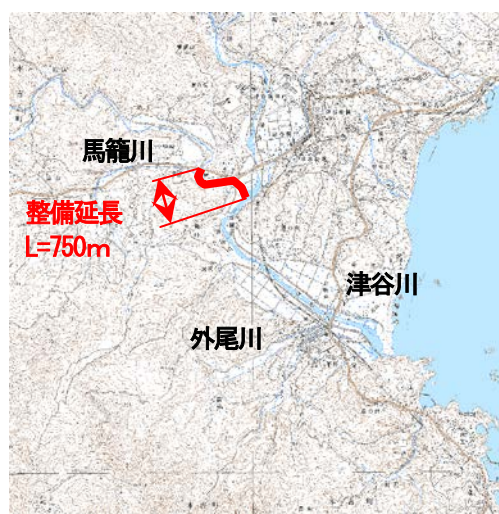
整備目標流量を安全に流下させるため、津谷川合流点から国道 346 号岩崎橋までの区間の築堤及び河道掘削を実施する。

馬籠川における計画高水流量は、津谷川合流地点において $300\text{m}^3/\text{s}$ とする。

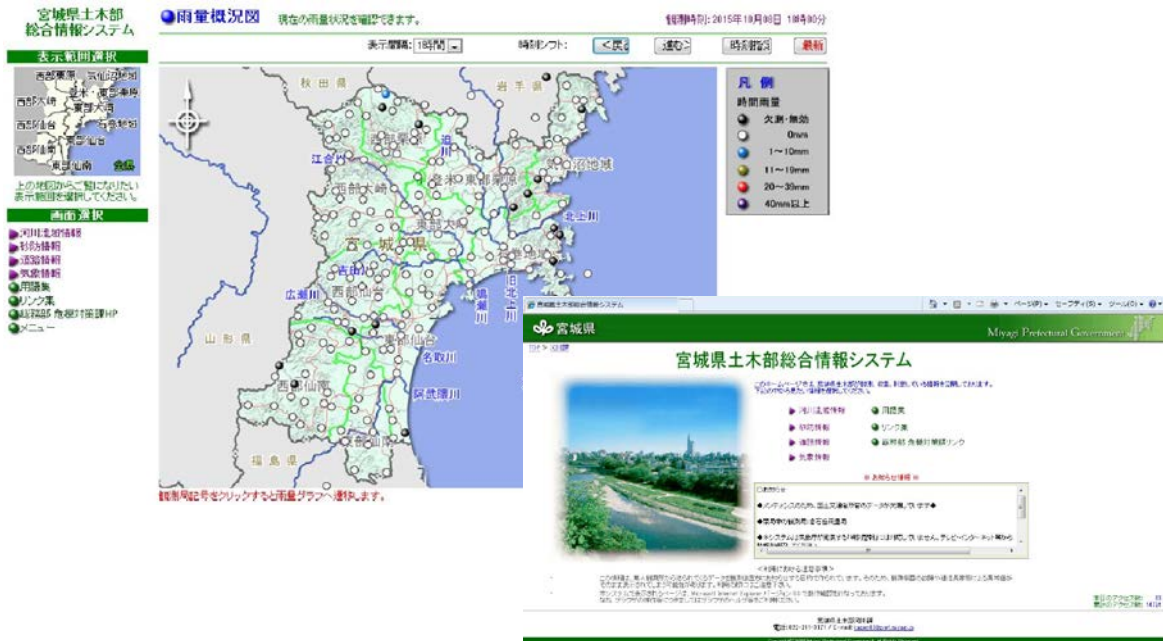
図 2-1 宮城県河川流域情報システム (MIRAI) の表示画面

インターネットを經由し、パソコンや携帯電話からリアルタイムに雨量や水位等の情報を入手できるよう、宮城県河川流域情報システム（MIRAI）を適切に運営する。

また、河川流域情報システムが常に機能を発揮できるよう施設の定期的な点検を行う。

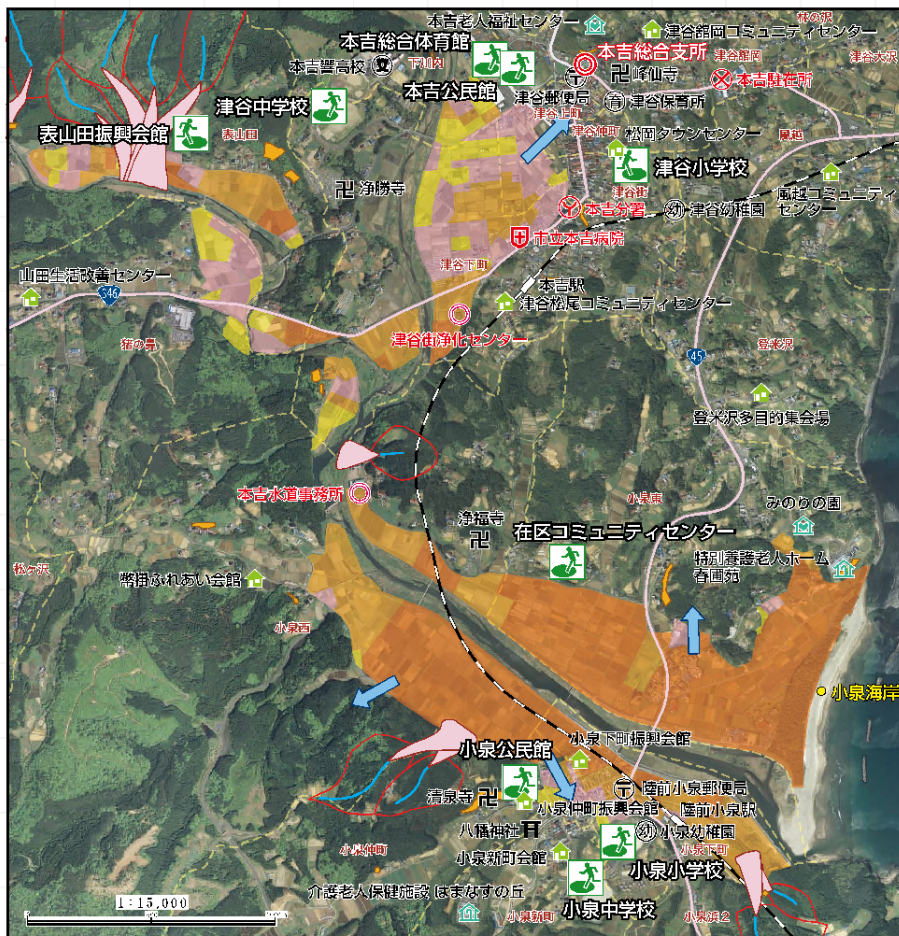
図 2-3 気仙沼市本吉町防災マップ（洪水）

気仙沼市では、平成23年3月に洪水ハザードマップが作成されている。
