土砂災害警戒区域等の指定の告示に係る図書(その1)

| 箇所名 | 津谷桜子3 |
| 所在地 | 気仙沼市本吉町津谷桜子 |

危害のおそれのある土地、著しい危害のおそれのある土地の設定図

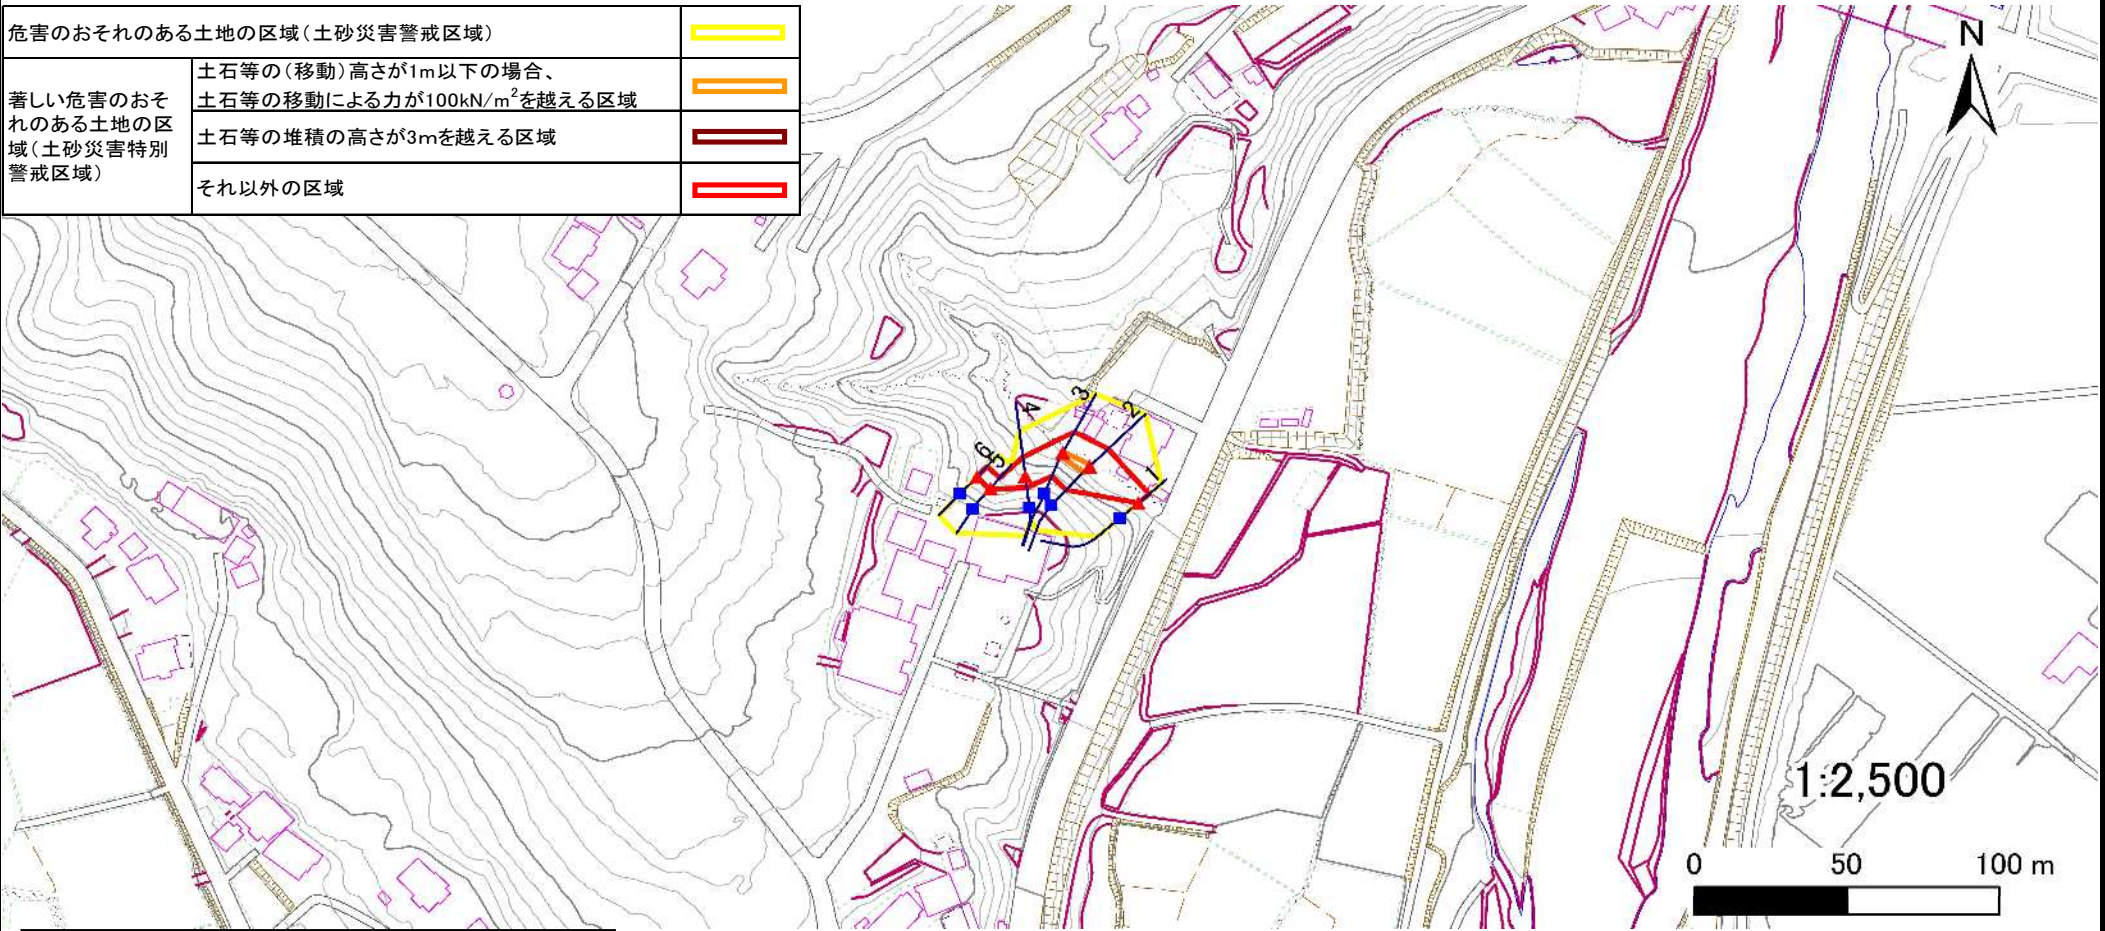
| 危害のおそれのある土地の区域(土砂災害警戒区域) | |
| 著しい危害のおそれのある土地の区域(土砂災害特別警戒区域) | 土石等の(移動)高さが1m以下の場合、<br>土石等の移動による力が100kN/m <sup>2</sup> を超える区域<br>土石等の堆積の高さが3mを超える区域<br>それ以外の区域 |
