土砂災害警戒区域等の指定の告示に係る図書(その1)

| 箇所番号 | N205K0473 |
| 箇所名 | 田尻1 |
| 所在地 | 気仙沼市田尻 |

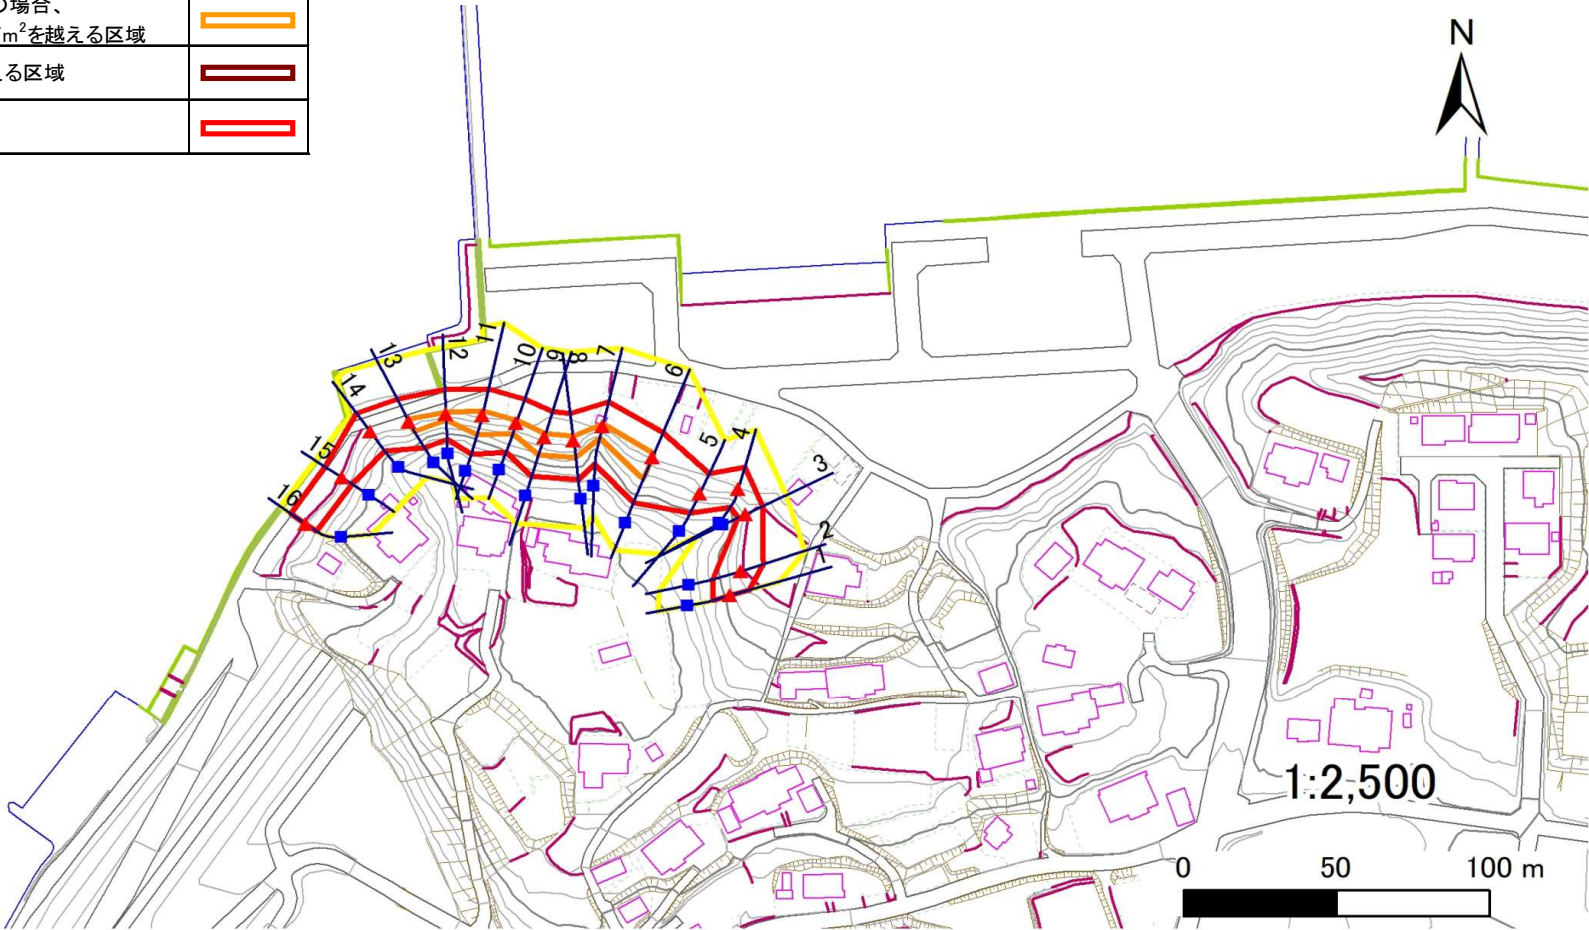
| 危害のおそれのある土地、著しい危害のおそれのある土地の設定図 | | | | | 調査年度 | 令和6年度 |

| 危害のおそれのある土地の区域(土砂災害警戒区域) | | |
| 著しい危害のおそれのある土地の区域(土砂災害特別警戒区域) | 土石等の(移動)高さが1m以下の場合、 | |
| | 土石等の移動による力が100kN/m <sup>2</sup> を超える区域 | |
| | 土石等の堆積の高さが3mを超える区域 | |
